Este informe se ha elaborado como Anexo al informe de resultados, conclusiones y propuestas para avanzar en asegurar en nuestra Comunidad el acceso a la justicia de las personas con discapacidad, en condiciones de igualdad de oportunidades y accesibilidad universal, en el marco del **“Análisis de las necesidades y el acceso a la justicia de las personas con discapacidad en la Administración de Justicia en Cantabria”** realizado por **CERMI CANTABRIA** por encargo de la **Consejería de Presidencia y Justicia del Gobierno de Cantabria**.

ANÁLISIS DETALLADO DE LA SITUACIÓN

1. JUZGADOS DE SANTANDER

1.1. JUZGADOS CALLE ALTA

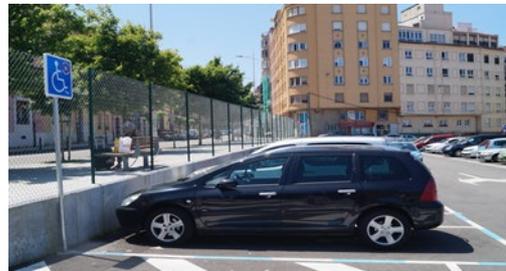
- Se dispone de 4 plazas adaptadas en un parking gratuito cercano a los juzgados. Sin problemas de accesibilidad en el entorno para acceder a la entrada de los juzgados.

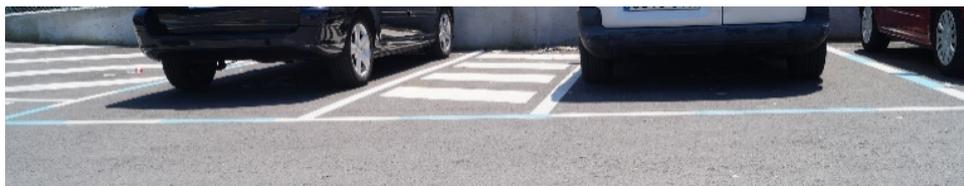
- Hay una plaza adaptada en uno de los laterales del acceso a los juzgados. Esta plaza no dispone de itinerario accesible, hay que salir a la calzada hasta el paso de peatones.

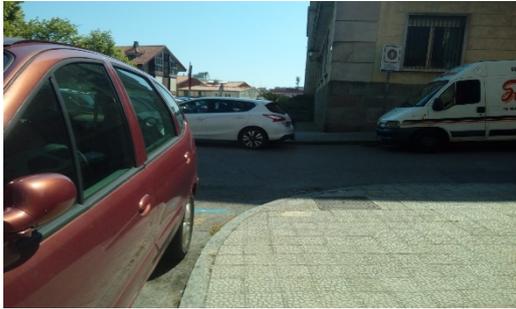
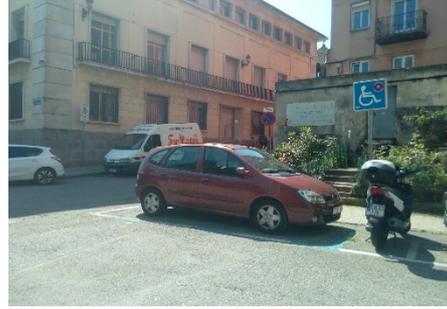
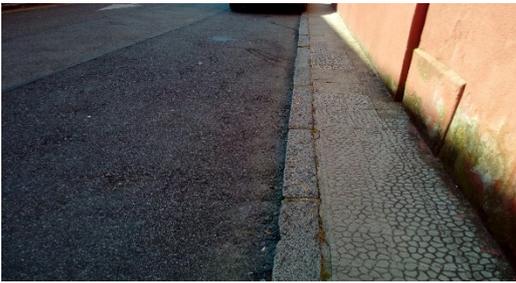
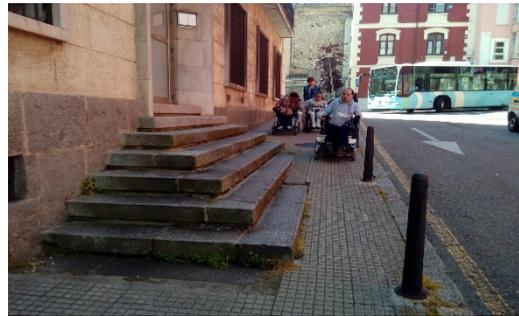
- El itinerario tiene barreras. No hay rebajes en la acera, hay escalones y la acera es muy estrecha.

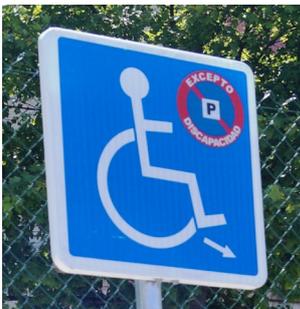
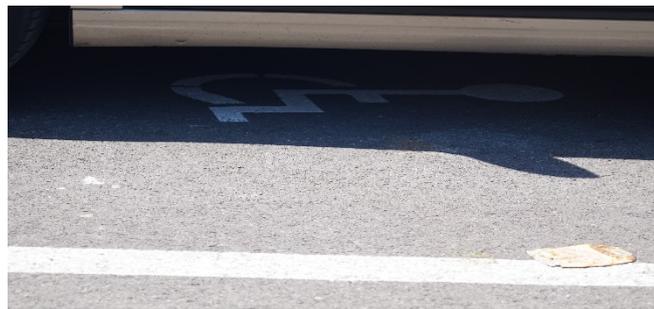
- Plaza de estacionamiento para PERSONAS CON MOVILIDAD REDUCIDA señalizada (señal vertical, marca horizontal) de forma adecuada.

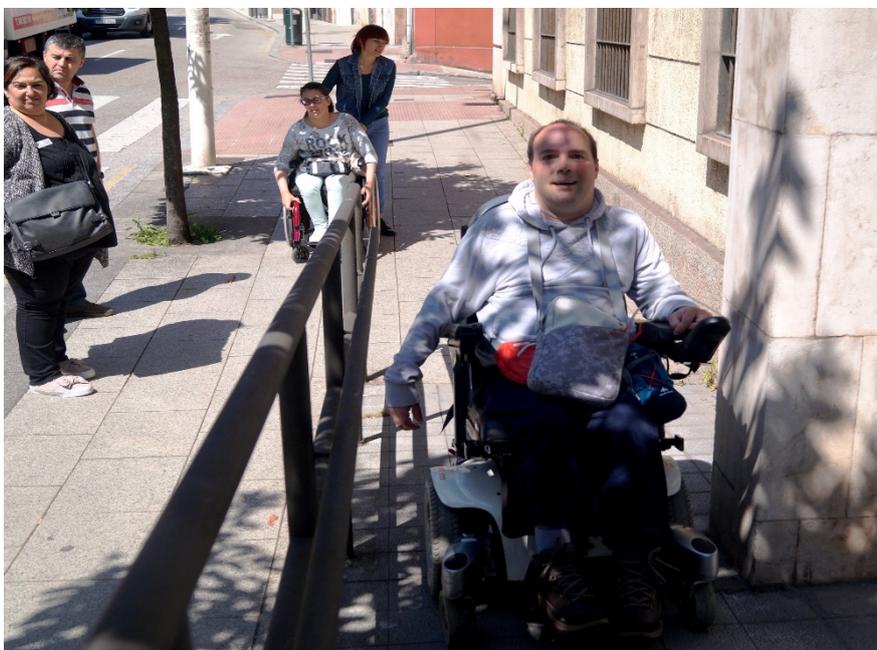
- Hay una rampa, pero a la mitad de la misma tiene una columna grande. Ancho de la rampa 91cm y donde está la columna: 67 cm, espacio paso). No es accesible, pero sí practicable.
- Pendiente y longitud de la rampa adecuadas. Hay pasamanos a dos alturas.

- No dispone de zócalo de protección en los paramentos exteriores de la rampa.
- Suelo deslizante a la entrada, pero tiene franjas antideslizantes.

- No existe franja contrastada en los 7 escalones
- El pasamanos con escaso contraste cromático
- El último escalón empezando por la parte de abajo tiene una zona más estrecha debido a columna.

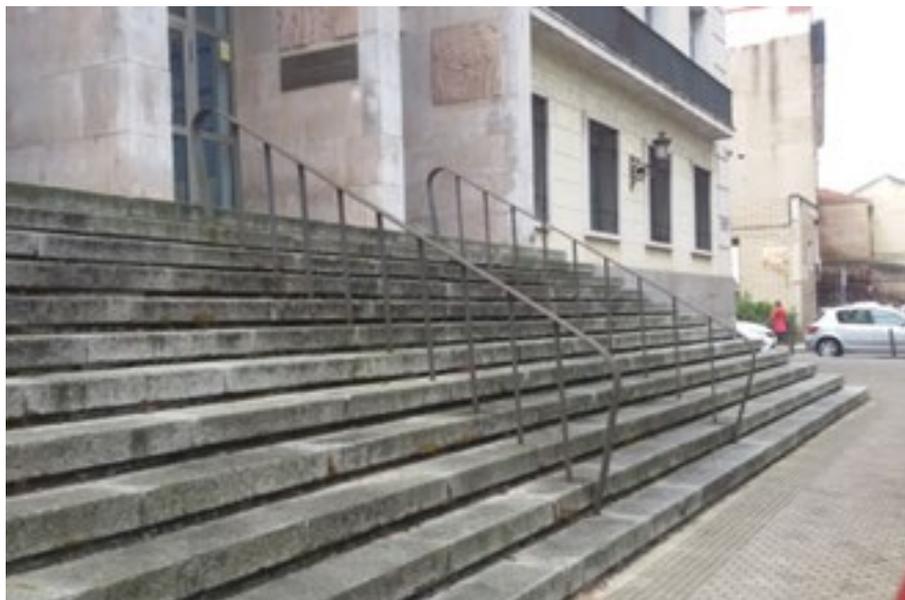
- No existe franja contrastada en los escalones.
- Pasamanos con escaso contraste cromático que comienza en el 2º escalón.
- Tiene 12 peldaños sin descansillos.
- Huella (fondo) y contrahuella (alto) de los peldaños accesibles.

Anchura de la escalera accesible.

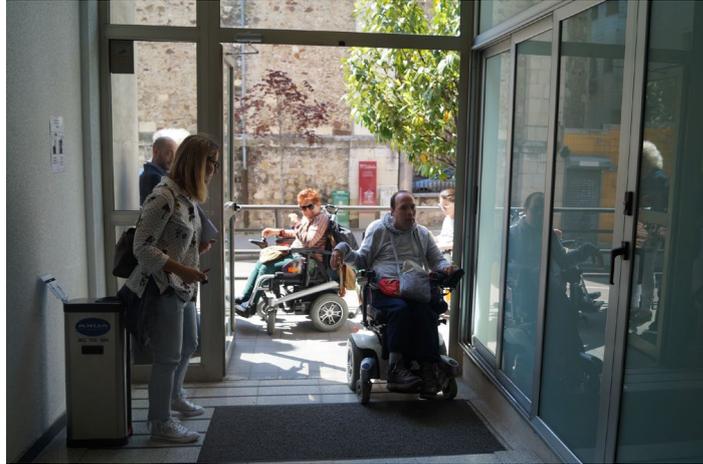
- Ancho de la puerta: puerta ancha, es de doble hoja. Se pueden abrir las dos hojas, aunque las personas en silla de ruedas acceden sin dificultad por una. Hay una segunda puerta en el hall de hoja sencilla pero también se accede sin problema.

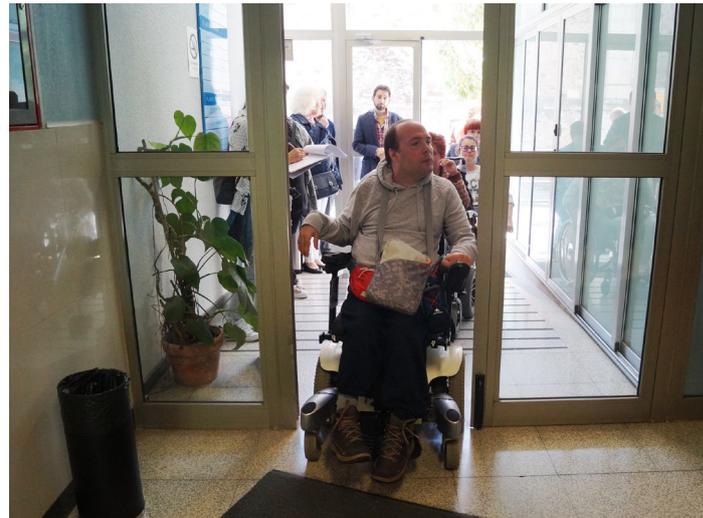
- Puertas de cristal con bandas señalizadoras en alto contraste cromático: no hay bandas, pero sí una franja metálica.

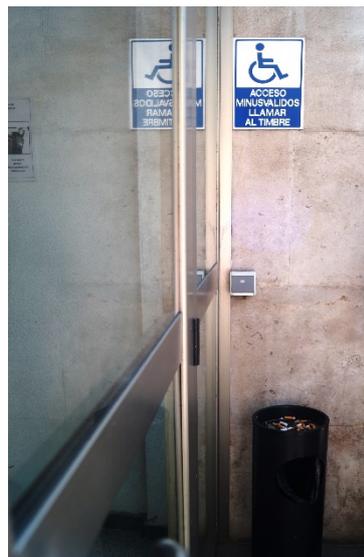
- El espacio anterior y posterior a la puerta es no permite inscribir una circunferencia para abrir la puerta con autonomía, resulta inaccesible en este sentido.
- Mecanismos de apertura y cierre (picaportes o manecillas) accesibles.
- Botón de llamada o intercomunicador que se instaló cuando la entrada principal era por la Plaza José Ruano. En estos momentos no es necesario debido a que esta puerta está siempre abierta. Se propone retirar el cartel al no ser necesario y no ser su denominación “minusválidos” adecuada.

- Servicio de acompañamiento a personas con discapacidad: No existe como tal un servicio de acompañamiento a personas con discapacidad, pero existe buena disposición de las personas para ayudar y para facilitar el acceso de personas con discapacidad.

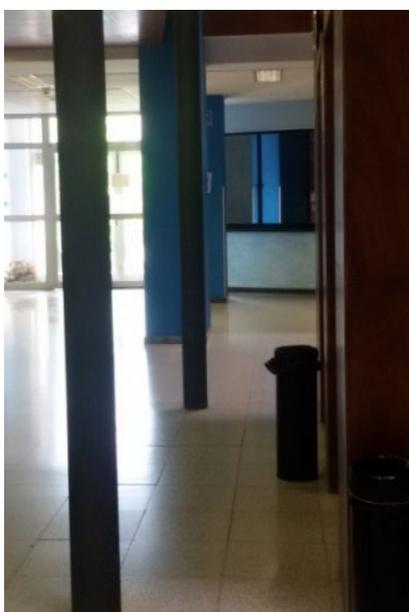
- Dispositivo de control de acceso no accesible a través de un arco, pero hay acceso alternativo.
- Existen numerosas columnas en el vestíbulo principal y especialmente frente al acceso a los ascensores.

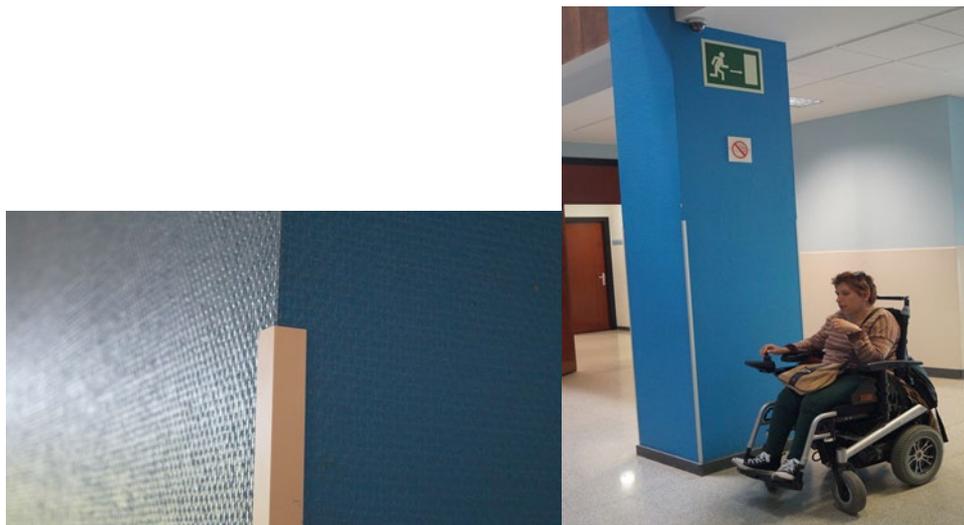
- Con junquillos metálicos en las aristas
- Existen escalera con intrados en la entrada principal, obstáculo de gran peligro para personas con discapacidad visual.

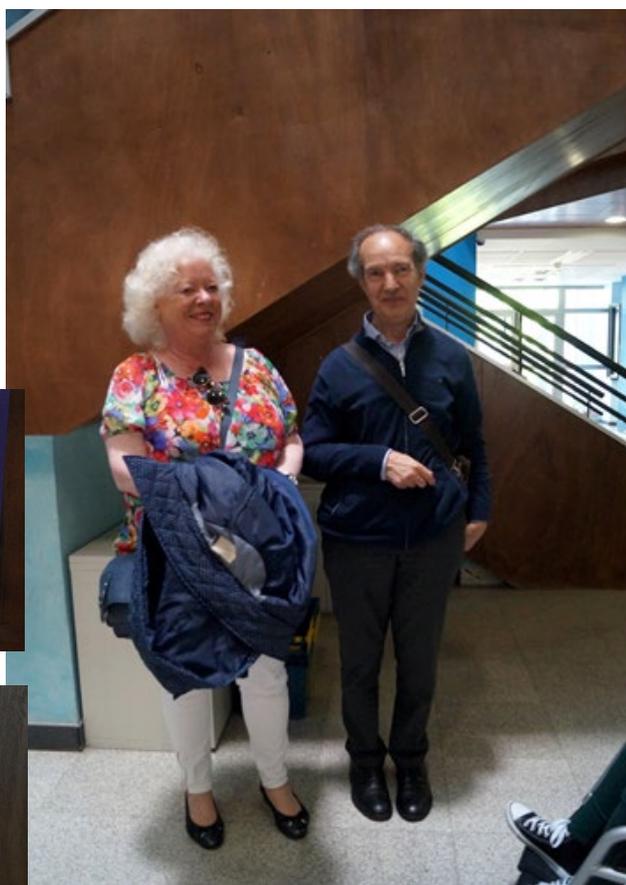
Se considera que el lugar para el depósito de expedientes debería contar con un espacio cerrado, ya que se colocan en el intrados de la escalera de la entrada.

- No se dispone de pavimento antideslizante. Sí en las escaleras:

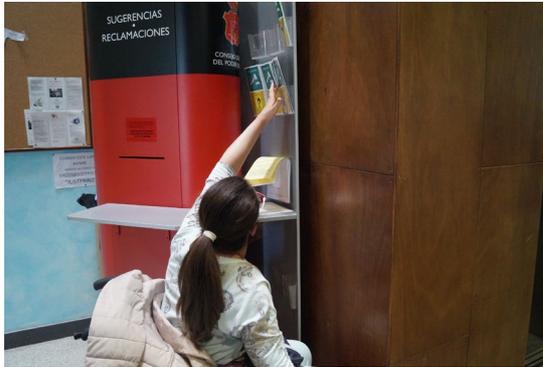
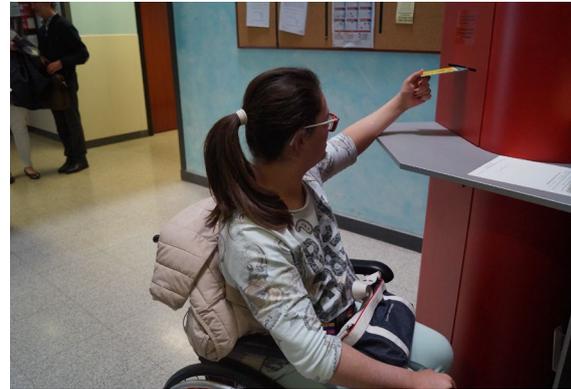
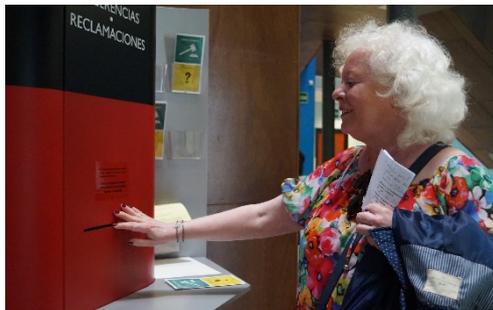
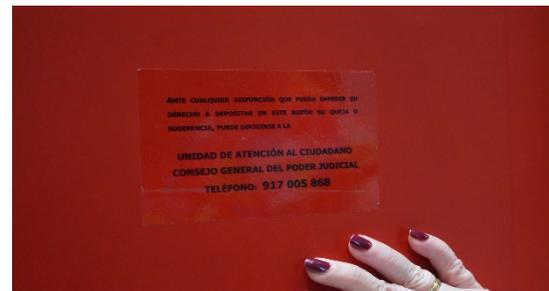
- El buzón de sugerencias también es muy alto para las personas en silla de ruedas. Además, en dicho buzón no hay contraste en la ranura para las personas con dificultades visuales y los carteles tienen la letra muy pequeña.

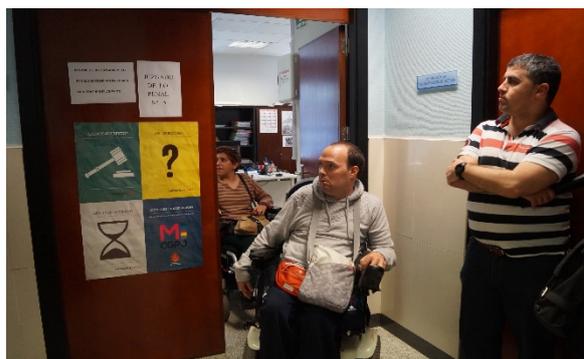
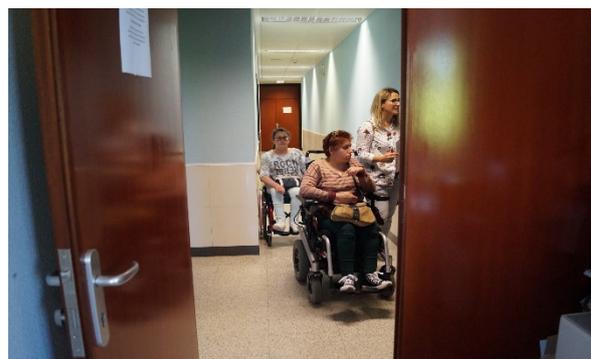
PUERTAS DE ACCESO: puertas y mecanismos de apertura accesibles.

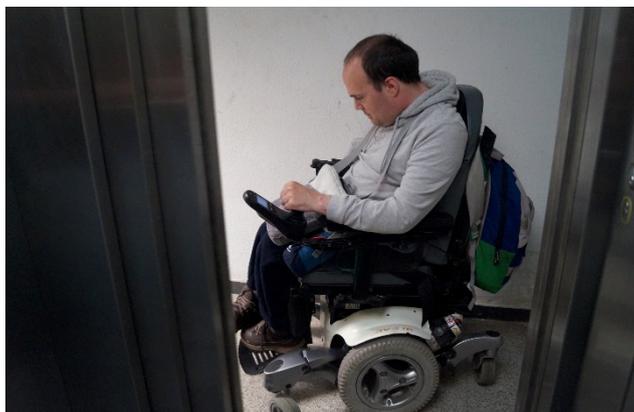
- Ascensor con acceso a todas las plantas con espacio de giro adecuado ante la puerta en cada planta.

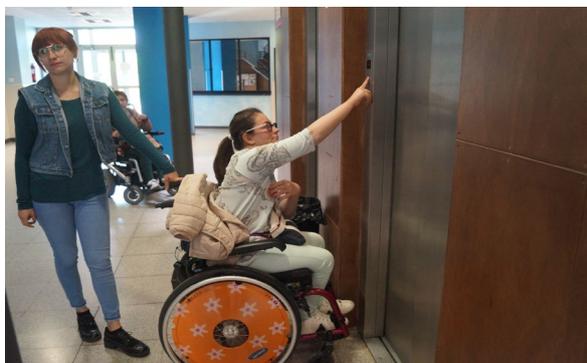
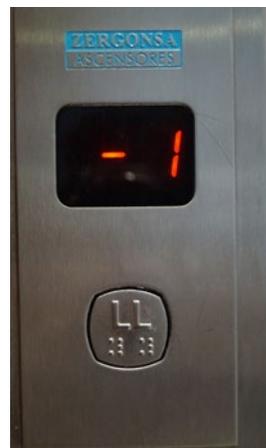
- Botonera exterior alcanzable por una persona en silla de ruedas y con alto contraste cromático y relieve.

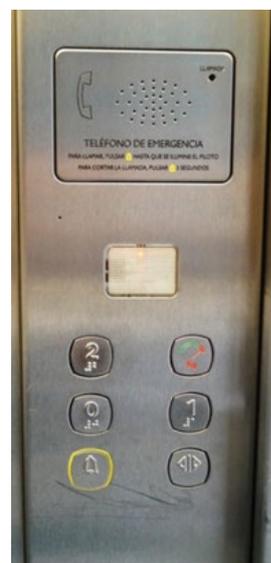
- En la botonadura interior:
 - Escaso contraste cromático.
 - Adecuado relieve en Braille.
 - El teclado no presenta un orden numérico intuitivo ni normativo.
- No existe información de los servicios que existen en cada planta ni fuera ni dentro del ascensor.

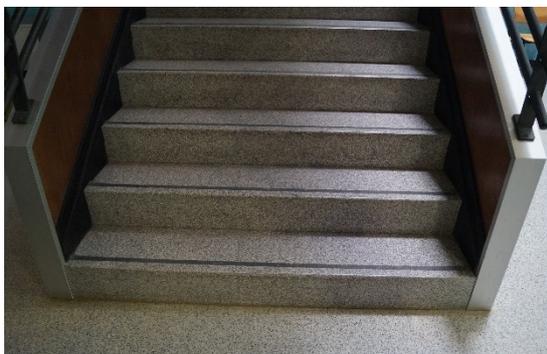
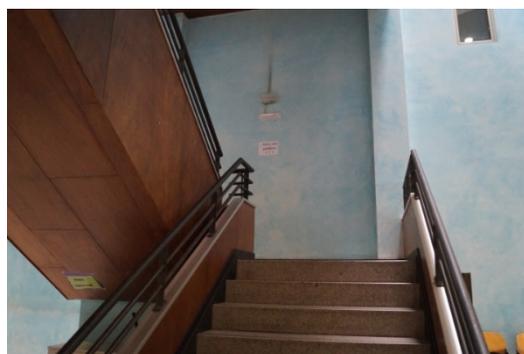
- Escaleras interiores con franja con escaso contraste cromático.
- Con pasamanos con contraste cromático con entorno.

- 1,52 ancho escalera
- Peldaños con 26,5 cm de fondo de escalón y 17,5 de altura de escalón
- Escaleras de acceso al calabozo sin franja alto contraste y sin pasamanos.

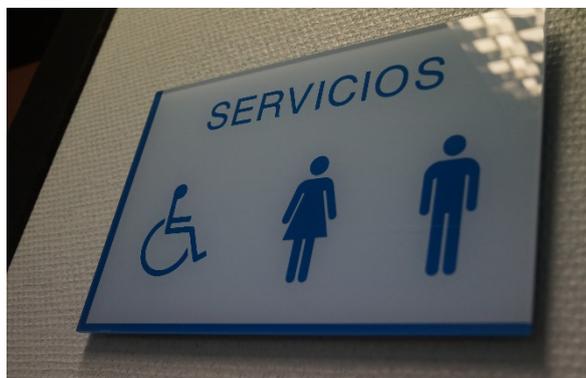
- Solamente un baño público en las tres plantas.
- Señalización adecuada con cartelería correcta.

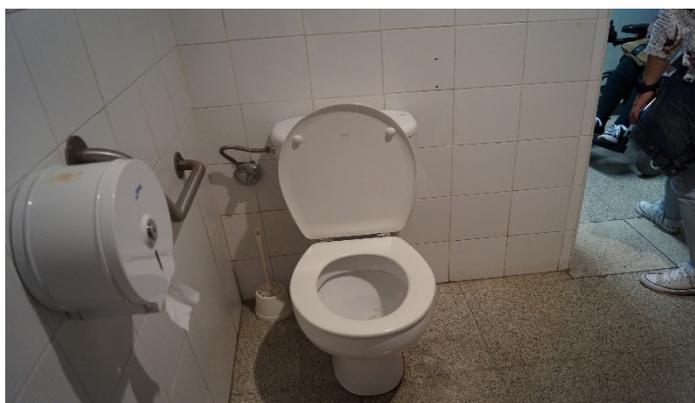
- Falta barra de seguridad en uno de los lados del inodoro.

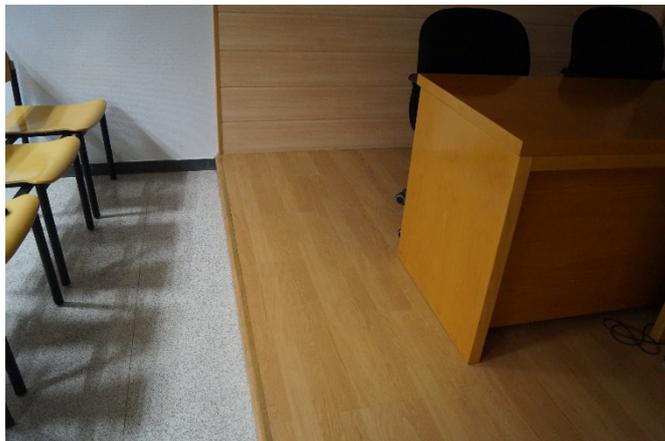
- ESTRADOS no accesibles. Tarimas en todos los casos escalón de la tarima 10,5 de alto y 67 cm de espacio de paso. No hay rampa.

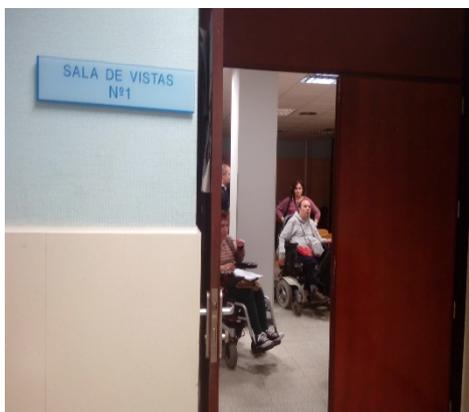
- Espacios para profesionales, acusados, etc. no accesibles.
- Espacios para el público no accesibles.

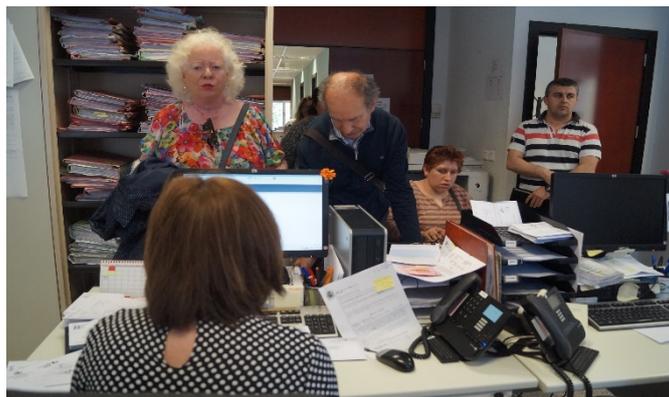
- Algunos espacios no son accesibles. Por ej. en el Juzgado de lo penal nº2 para la atención al público no hay paso para sillas, distancia de paso 63 cm.

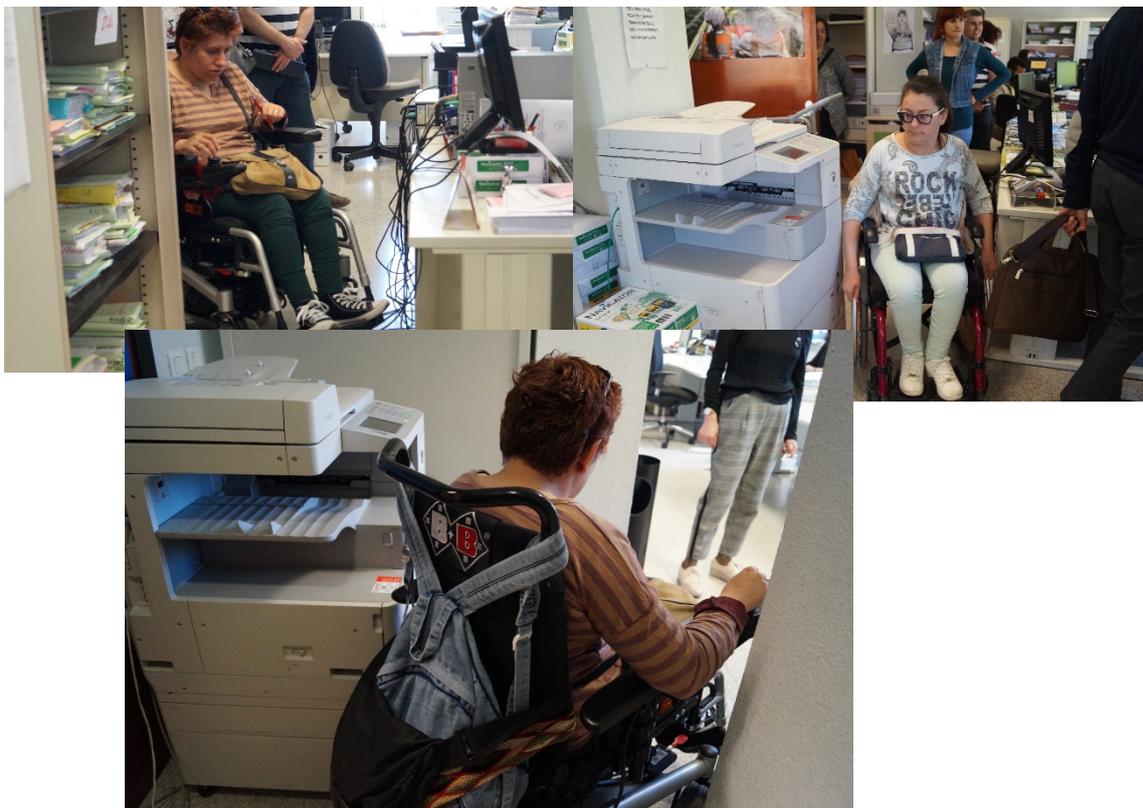
- Hay dificultad de paso por los numerosos cables en las zonas de paso y para las personas con discapacidad visual hay demasiada claridad por la ventana del fondo y les dificulta la visión.

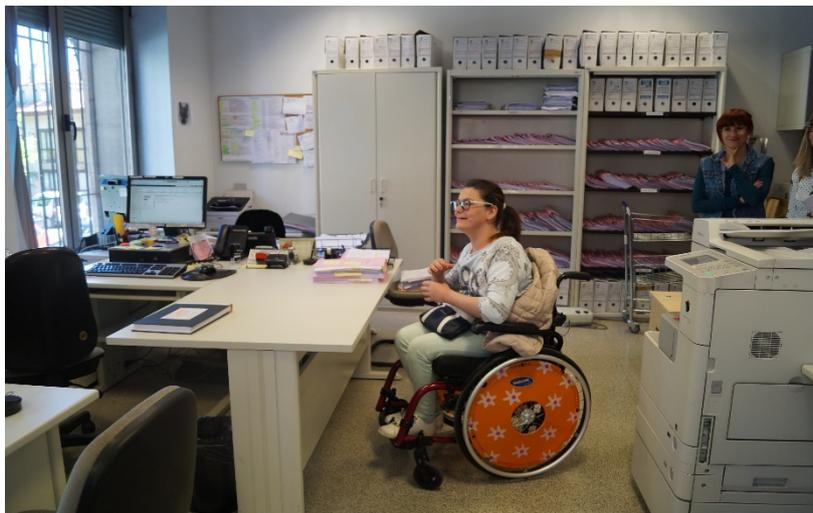
Por ejemplo la Fiscalía de menores, sala de lo Penal nº 5, Juzgado de lo social nº6, y el nº 2 y violencia de la mujer son accesibles. Señalar que al estar situados en muchas de las salas los espacios para el público frente a las ventanas, la claridad dificulta.

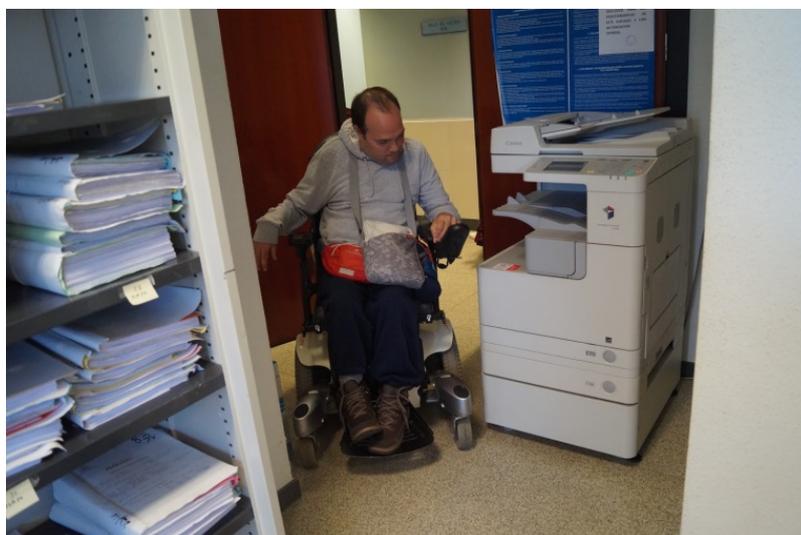
Juzgado de lo penal nº3: dificultades de acceso por temas de mobiliario.

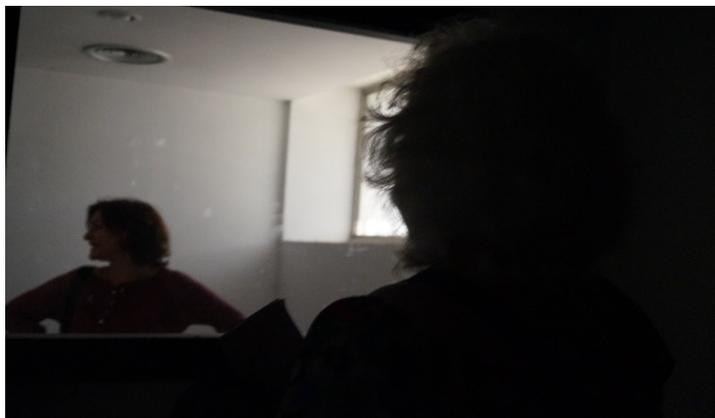
- Sala de rueda de reconocimiento elevado para una persona en silla.

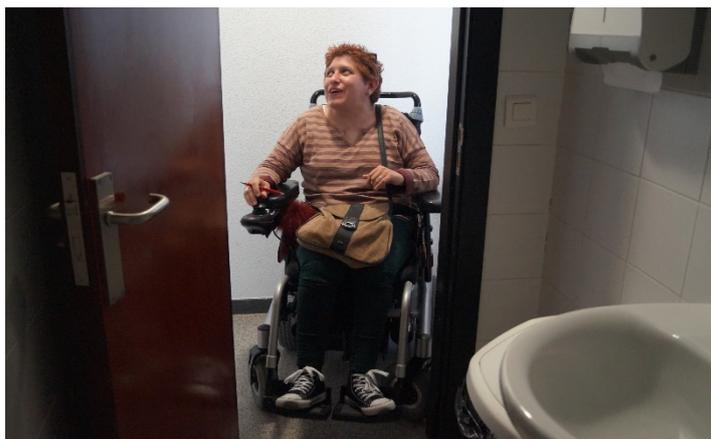
- Acceso a calabozos accesible. Baños no accesibles.

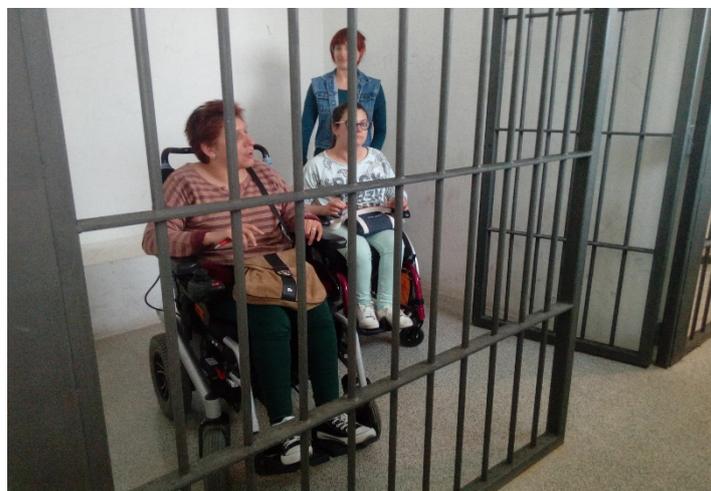
- Calabozo accesible.

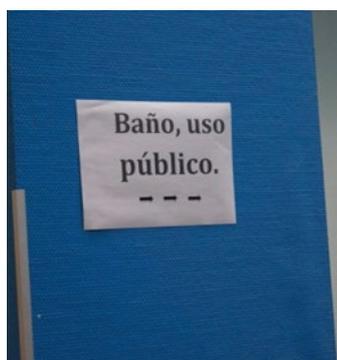
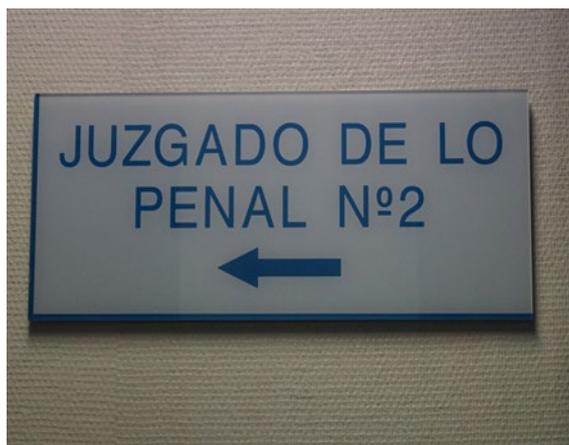
- Adecuado contraste cromático texto-fondo cartel- paramento.
- Adecuado tamaño y fuente de letra.
- Adecuada ubicación.
- Adecuada iluminación ambiente.

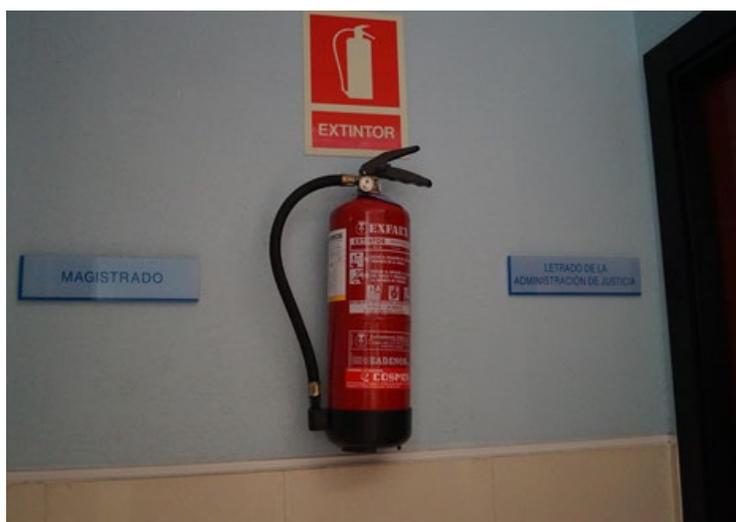
- Escaso contraste cromático texto-fondo en carteles
- Tamaño y tipo de letra no adecuados.

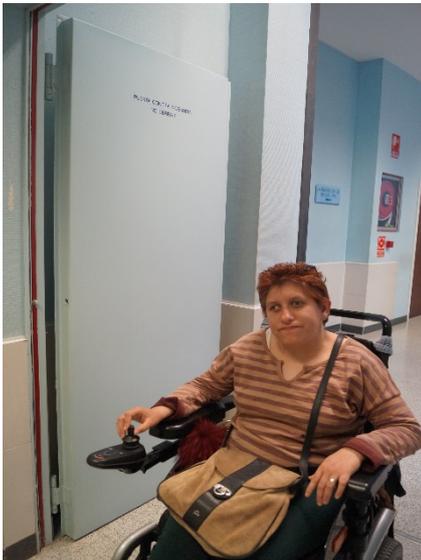
- Altura y situación no siempre adecuadas de los carteles.

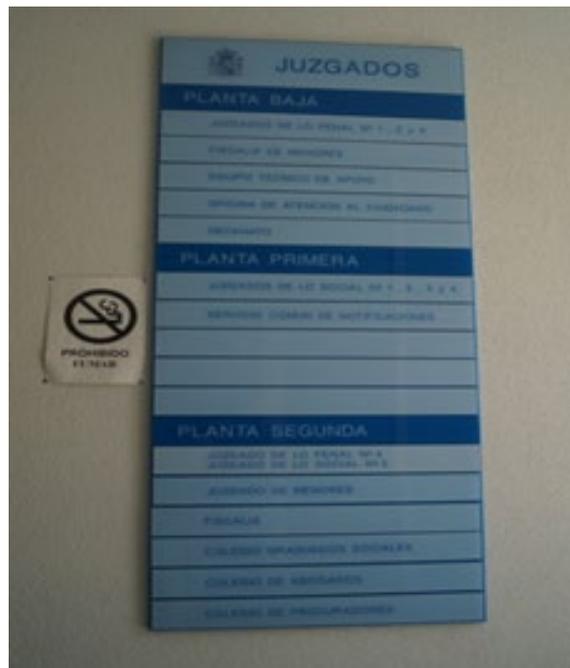
- Carteles informativos con escaso contraste texto-fondo del cartel e insuficiente tamaño de letra.

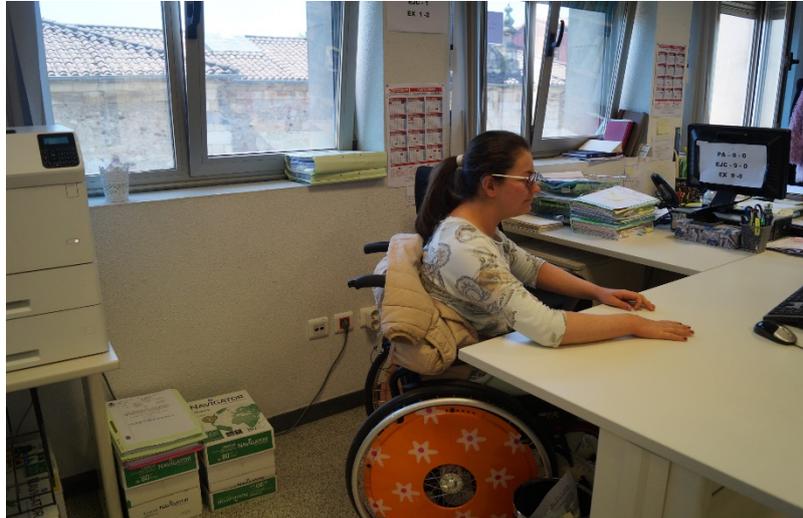
- Accesibilidad de algunos despachos, mesas de trabajo.

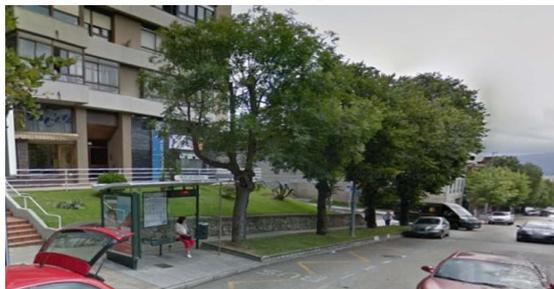
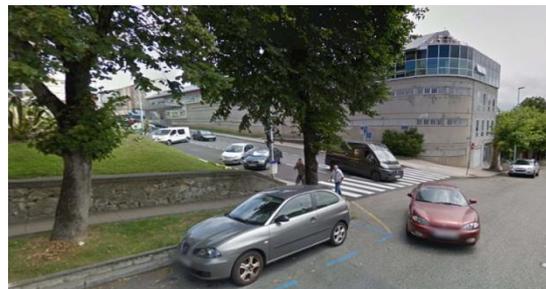
- Se dispone de transporte público accesible.
- Con una frecuencia de entre 15 y 30 minutos.
- La parada del autobús está cerca del acceso al Juzgado y el itinerario peatonal es accesible.

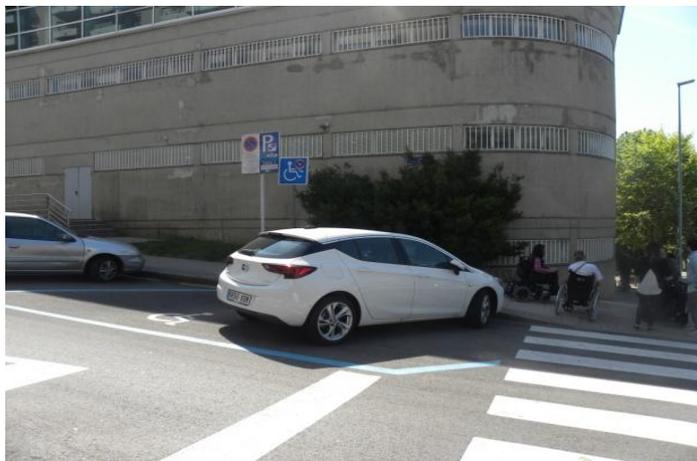
- Se dispone de 2 plazas en batería por C/Simancas junto al paso de peatones.

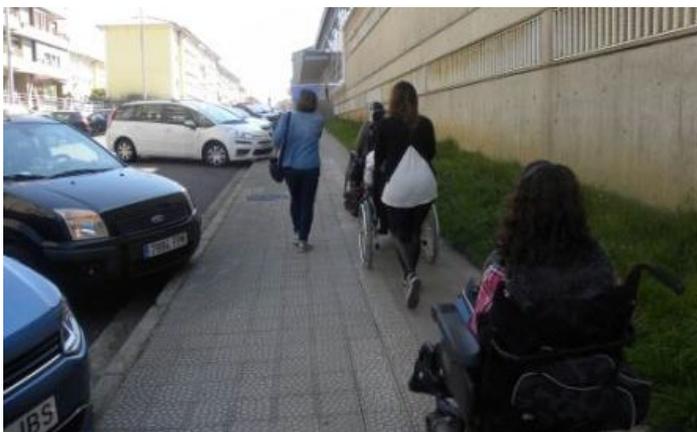
- Accesible por la C/Simancas. Son las plazas más alejadas de la entrada principal.

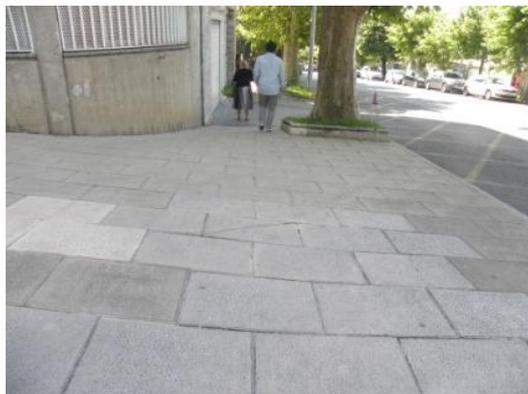
- Por la Av. Pedro San Martín tramos de elevada pendiente longitudinal y transversal.

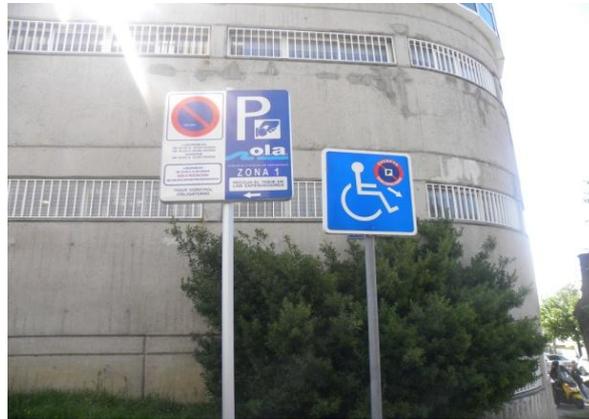
- Plaza de estacionamiento adecuadamente señalizada (diferenciada de la zona OLA).

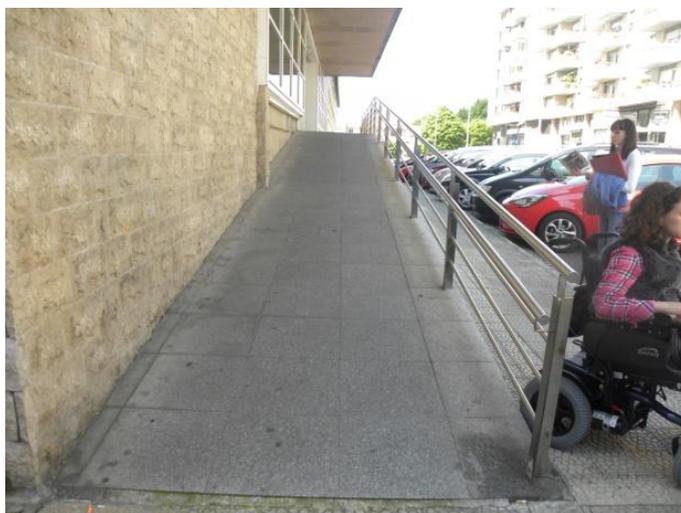
- Se dispone de rampa de acceso de anchura y pendiente adecuada, aunque sin meseta intermedia.
- Pavimento de la rampa continuo, duro y estable, antideslizante en seco y en mojado.
- Con pasamanos a dos alturas sin contraste cromático y sin prolongación de 30cm en el arranque.
- No dispone de zócalo de protección en los paramentos exteriores de la rampa.

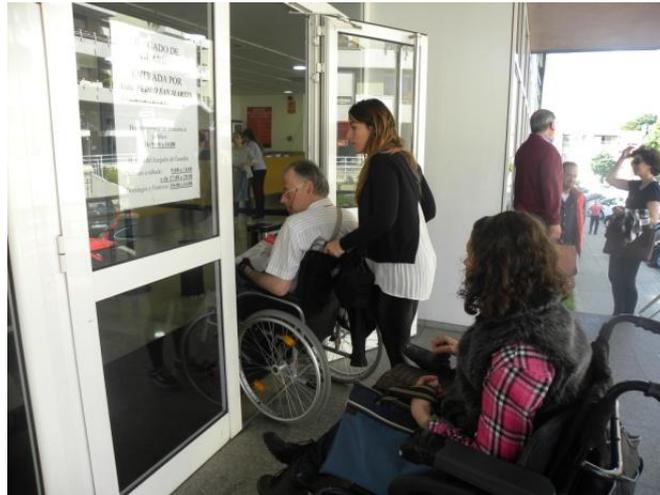
- Anchura recomendable de 90 cm. para puertas de acceso al edificio.
- Puertas de cristal con bandas señalizadoras aceptables.
- Mecanismos de apertura y cierre (picaportes o manecillas) accesibles.

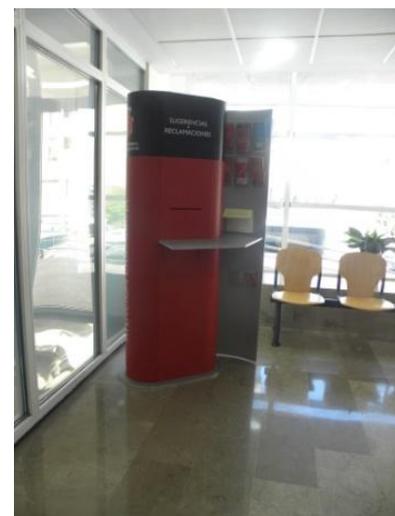
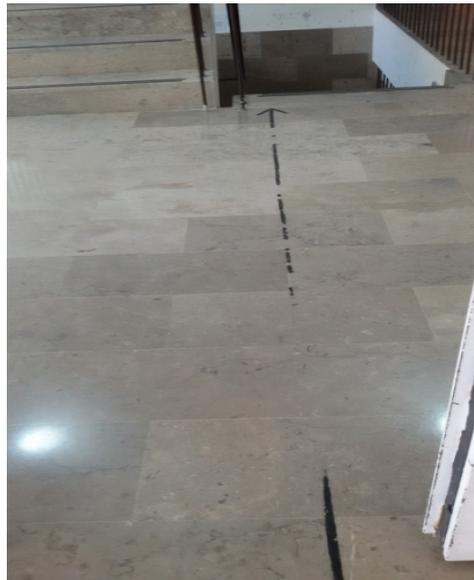
- Dispositivo de control de acceso no accesible.
- El suelo no dispone de antideslizante y probablemente en mojado puede plantear problemas para personas con movilidad reducida.
- Felpudos de goma que no dificulta el paso.
- El buzón de sugerencias y reclamaciones es muy alto.
- El punto de información está tras pasar el control de accesos por la C/Simancas. No existe franja-guía desde la entrada o punto de control hasta el punto de información. Únicamente hay una franja-guía desde información para llegar al Juzgado de Guardia. Dicha Franja – guía no reúne ni condiciones ni medidas adecuadas; elaborada con cinta aislante, muy deteriorada por no ser el material adecuado para su finalidad.

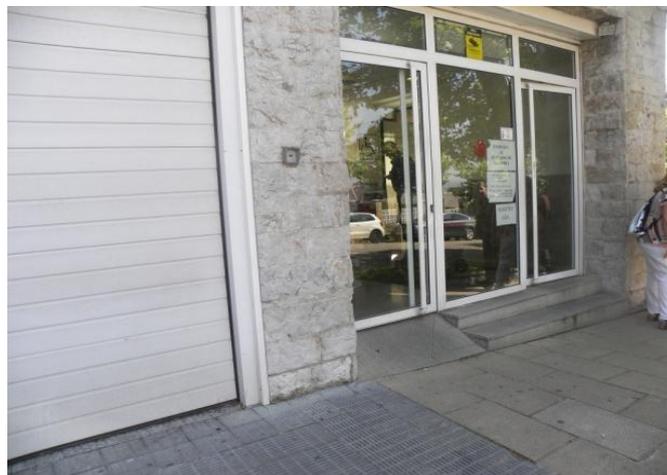
Tiene 2 escalones con huella y contrahuella accesibles pero sin franja de contraste cromático y sin pasamanos. Pavimento de escalera antideslizante en seco y en mojado.

No dispone como tal de rampa para salvar estos escalones, sino de una “cuña” cortada sobre los escalones y de anchura insuficiente.

Pendiente longitudinal de la rampa excesivamente elevada. Con una silla manual se necesita una persona para que ayude a subir y bajar y otra que aguante la puerta. Con silla eléctrica también necesita que alguien aguante la puerta y hay peligro de vuelco

- Dar solución también fundamental y muy necesaria al acceso al edificio desde la Av. Pedro San Martín.
- También es necesaria la rectificación de la rampa interior que salva los dos grandes peldaños tras la pasarela, así como la instalación de un pasamanos a dos alturas.

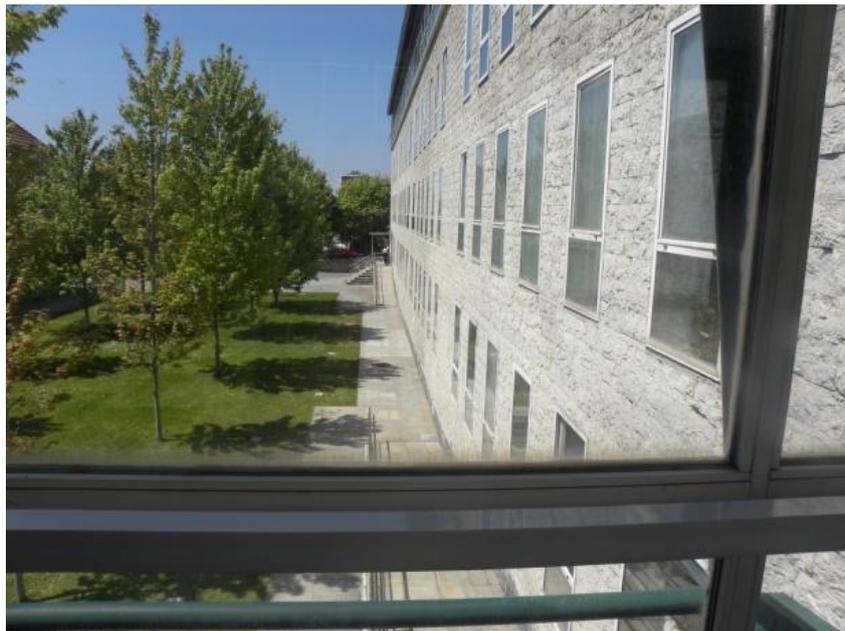
- Espacio insuficiente para el control de acceso.
- Desde este vestíbulo se abre el acceso a 2 edificios diferentes:
 - 1) ACCESO AL PATIO desde entrada por Av. Pedro San Martín: Desde la acera de la Av. Pedro San Martín se accede al patio desde la puerta principal mediante una rampa. Además, hay una puerta de entrada directa desde la calle a este patio que permanece cerrada y que es de uso exclusivo para vehículos oficiales.

- Las escaleras son accesibles. Son 8 peldaños con pasamanos a un lado.
- La rampa tiene una pendiente longitudinal elevada.

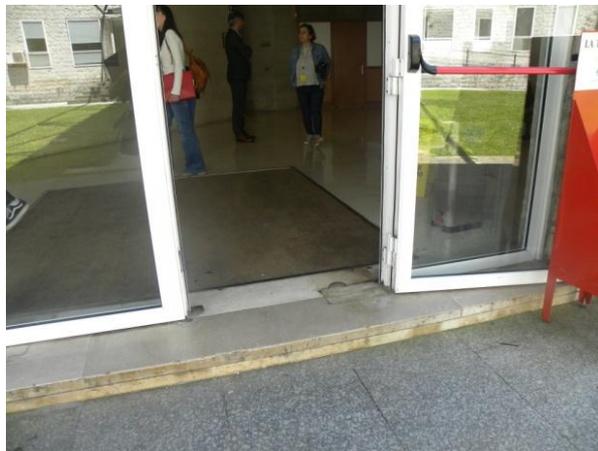
- Hay un escalón (que se puede solucionar de manera sencilla, rebajándolo hasta el suelo).

- Hay determinados puntos críticos como el peldaño en la entrada al edificio del antiguo convento desde el patio que tienen fácil solución mediante la ejecución de una rampa.

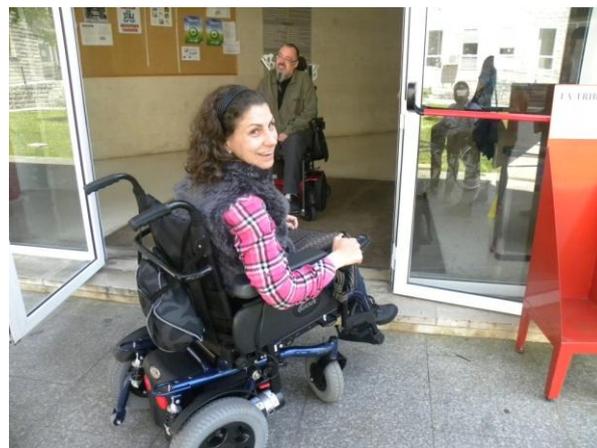
- Las puertas de cristal carecen de bandas señalizadoras en alto contraste cromático.

- La anchura de la puerta de entrada es insuficiente, hay que abrir las dos hojas. Sería recomendable poner una puerta automática.

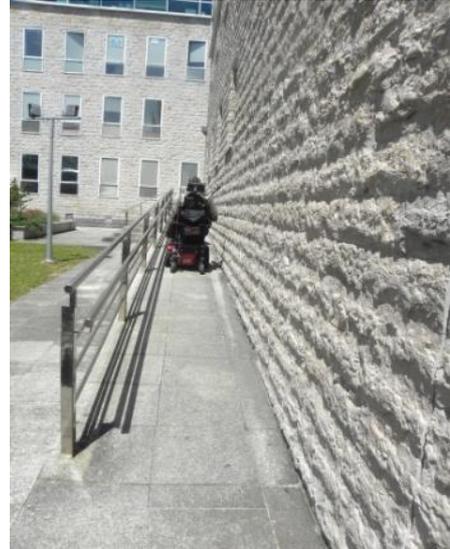
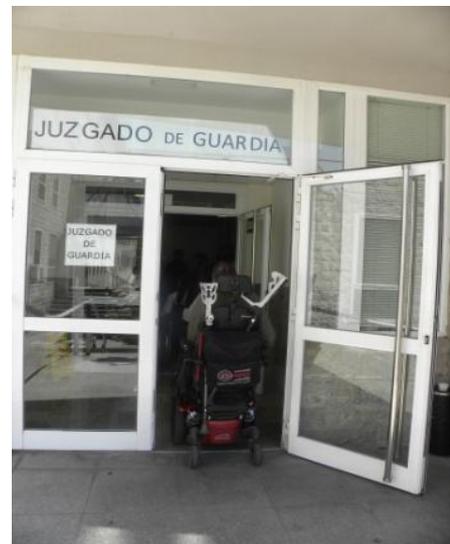
- Las escaleras son accesibles. Son 7 peldaños con pasamanos intermedio.
- La rampa es estrecha, bastante larga, con pendiente pronunciada, pasamanos sin prolongación en el arranque y sin contraste cromático.
- Su anchura es insuficiente. Recomendable 90cm para puertas de acceso al edificio y puerta automática.

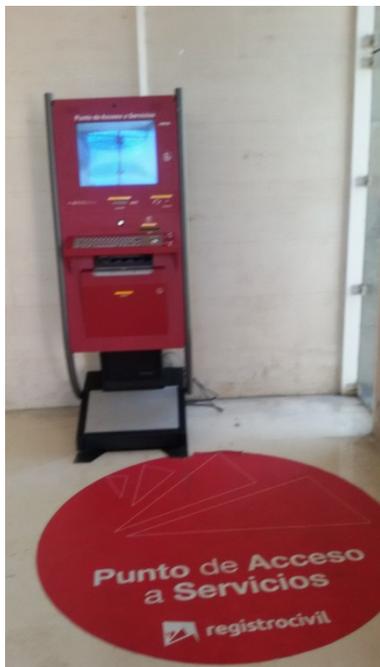
- El punto de información sobre acceso a servicios está fuera de servicio. El personal desconocía su funcionalidad y no sabía si había estado en funcionamiento en algún momento.

- Está situado junto a la puerta de entrada al edificio donde se ubica el Registro que tiene un escalón desde el patio. Se ubica en una esquina del vestíbulo, sin franja-guía, escasa iluminación, con paragüero e indicador de suelo mojado en el itinerario de acceso.

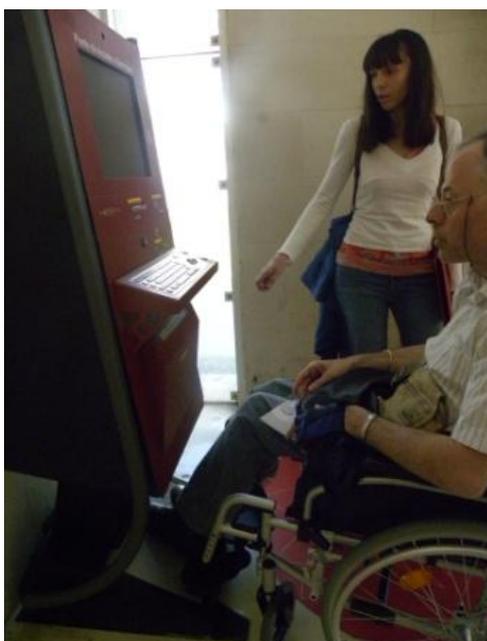
- El punto es inaccesible: no permite el acercamiento de una persona en silla de ruedas, porque chocan las piernas.
- No tiene disponibilidad de asiento por si es necesario sentarse para hacer la consulta

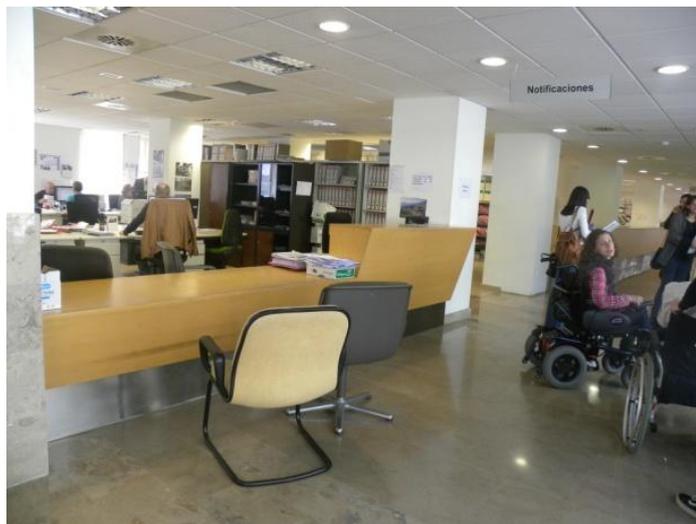
- Mostrador de Información por C/Simancas: es alto y, por tanto, inaccesible para personas usuarias de sillas de ruedas.
- Mostrador de notificaciones: no permite el acercamiento de una persona en silla de ruedas.

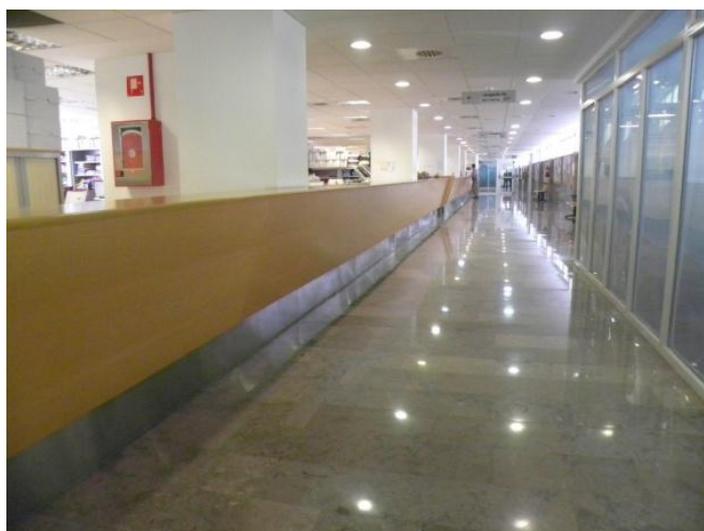
- Mostrador de todos los juzgados. Todos los mostradores son altos y, por tanto, inaccesibles para personas usuarias de sillas de ruedas. Además, hay mucho deslumbramiento por exceso de brillos en el pavimento para personas con discapacidad visual.

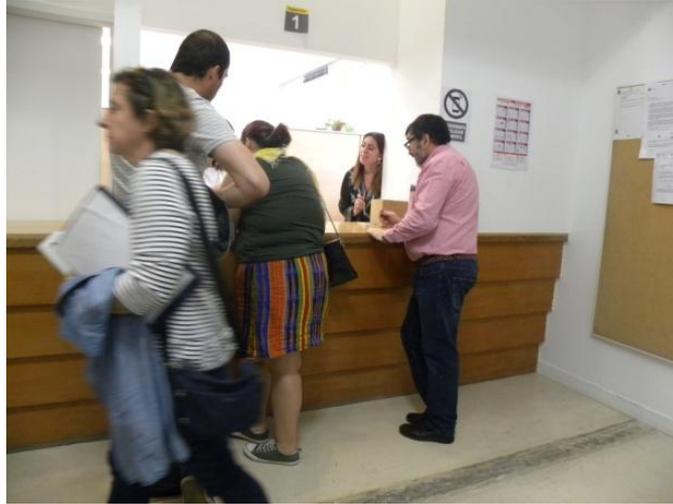
- Mostrador del Registro: es alto y, por tanto, inaccesible para personas usuarias de sillas de ruedas.

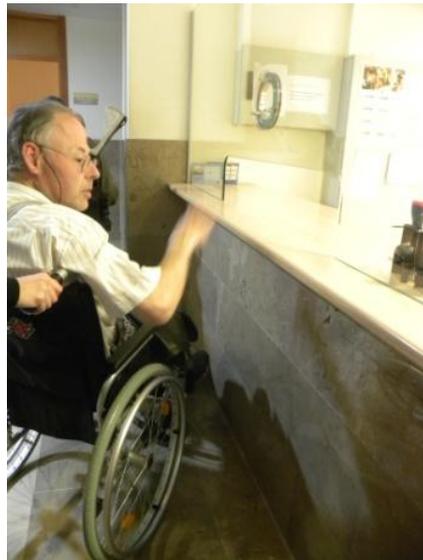
- Mostrador del juzgado de guardia: no permite el acercamiento de una persona en silla de ruedas.

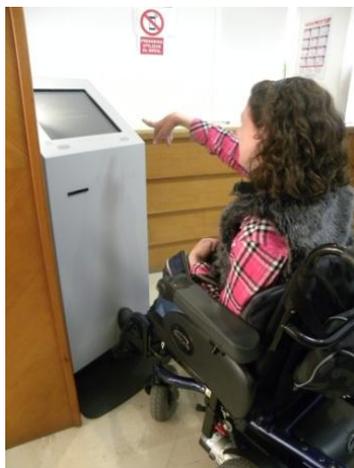
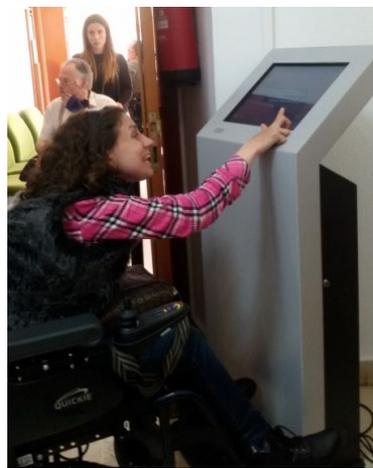
- Se dispone de este tipo de puntos en el Registro para pedir turno:
 - No son accesibles para personas usuarias de sillas de ruedas.

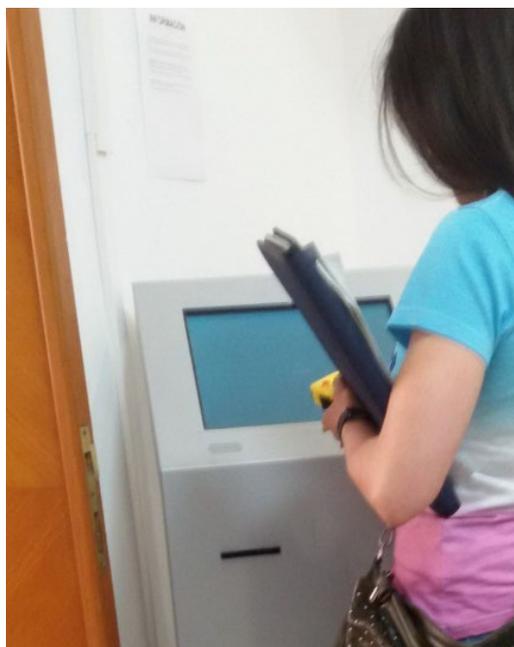
- No disponen de sistema de navegación en audio, ni pantallas intuitivas o lectura fácil.
- Pantalla con escaso contraste y tamaño de las letras.
- Con indicaciones confusas. Al probarlo se bloqueó y el personal del mostrador no pudo desbloquearlo.
