Este informe se ha elaborado como Anexo al informe de resultados, conclusiones y propuestas para avanzar en asegurar en nuestra Comunidad el acceso a la justicia de las personas con discapacidad, en condiciones de igualdad de oportunidades y accesibilidad universal, en el marco del **“Análisis de las necesidades y el acceso a la justicia de las personas con discapacidad en la Administración de Justicia en Cantabria”** realizado por **CERMI CANTABRIA** por encargo de la **Consejería de Presidencia y Justicia del Gobierno de Cantabria**.

ANÁLISIS DETALLADO DE LA SITUACIÓN

1. JUZGADOS DE SANTANDER

1.1. JUZGADOS CALLE ALTA

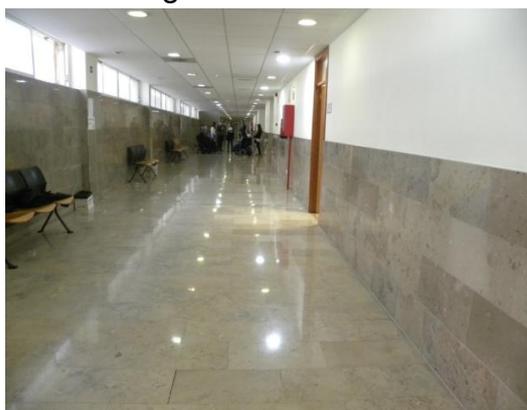
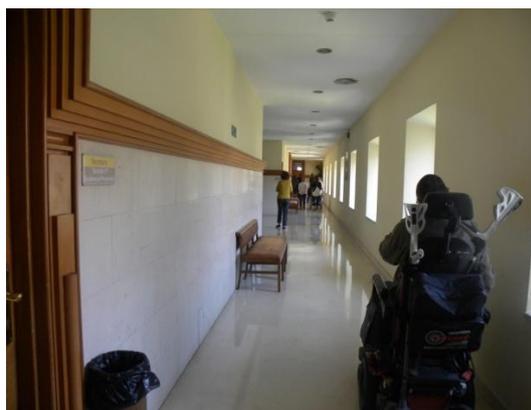
- En el edificio antiguo, por necesidad de nuevas oficinas, se han cortado los pasillos por lo que tras cruzar la pasarela es necesario dar toda la vuelta para coger el ascensor. Esto no está señalizado.
- **En los pasillos principales** del edificio más nuevo y del antiguo convento:
 - Anchura adecuada de los pasillos, con espacio suficiente para los giros.

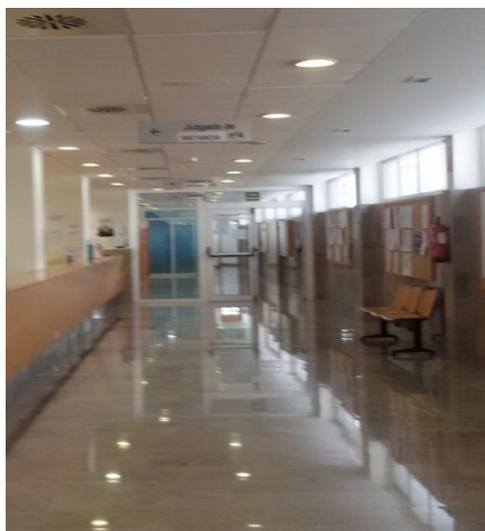
- Los pavimentos no son antideslizantes. De hecho, los suelos están muy pulidos y probablemente son deslizantes en mojado. El exceso de pulido genera deslumbramientos que confunde a las personas con discapacidad visual.

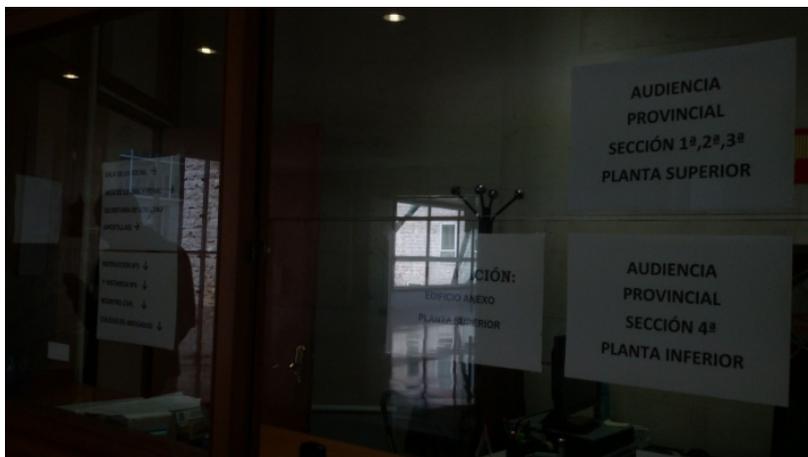
Asimismo, el exceso de brillo en el pavimento hace que la luz refleje como un espejo provocando zonas muy oscuras peligrosas para el desplazamiento (escalones) e inaccesibles para percibir los carteles informativos o superficies verticales acristaladas.

El excesivo contraste de iluminación en diferentes zonas de un mismo itinerario, provocan grandes dificultades de acomodación visual para las personas con discapacidad visual.

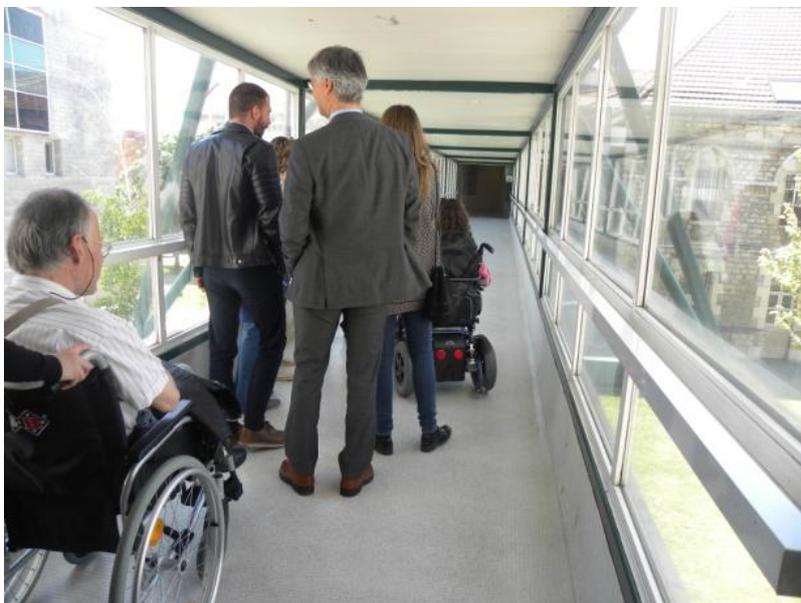
- La pasarela peatonal de comunicación de los edificios es accesible.

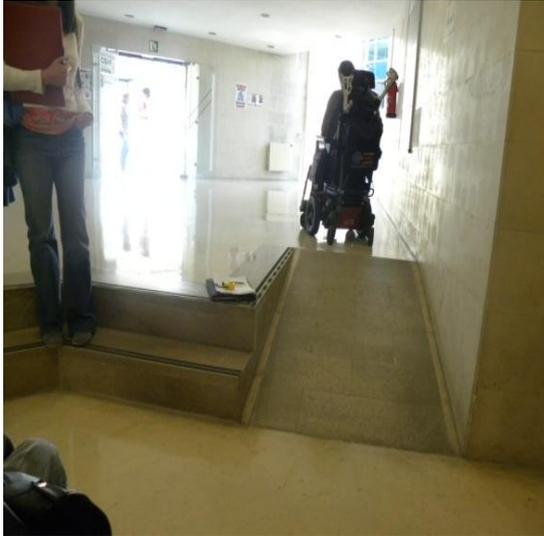
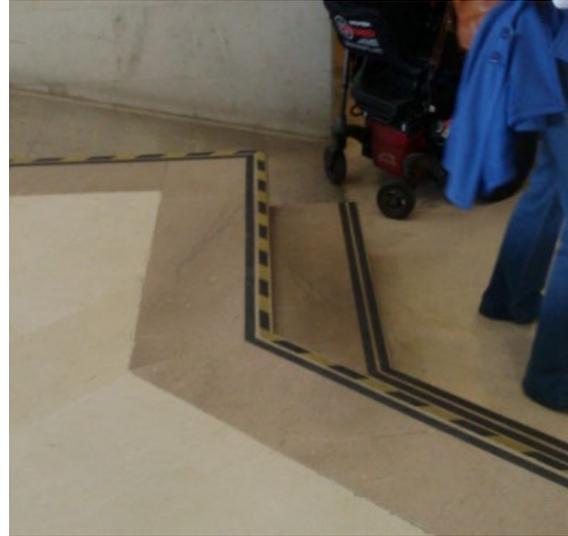
- En una ubicación clave en la planta 1ª de comunicación de sendos edificios hay escalones aislados: son dos peldaños muy grandes y sin barandilla, peligrosos para personas con discapacidad. Los escalones sin trayectoria rectilínea, en ángulo. También en zona con mucho deslumbramiento. Los escalones están marcados con franja de alto contraste.

La rampa alternativa a estos escalones tiene una pendiente excesiva.

- Dar solución también fundamental y muy necesaria al acceso al edificio desde la Av. Pedro San Martín.
- También es necesaria la rectificación de la rampa interior que salva los dos grandes peldaños tras la pasarela, así como la instalación de un pasamanos a dos alturas.

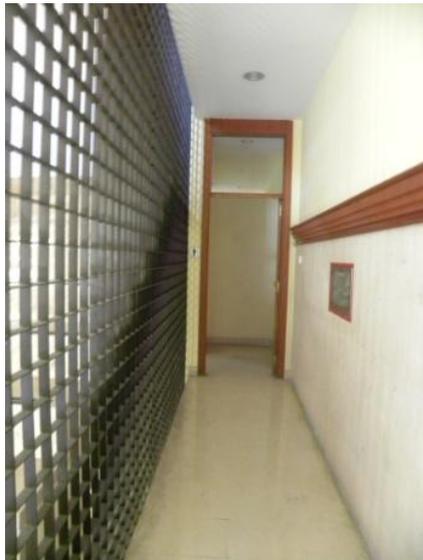
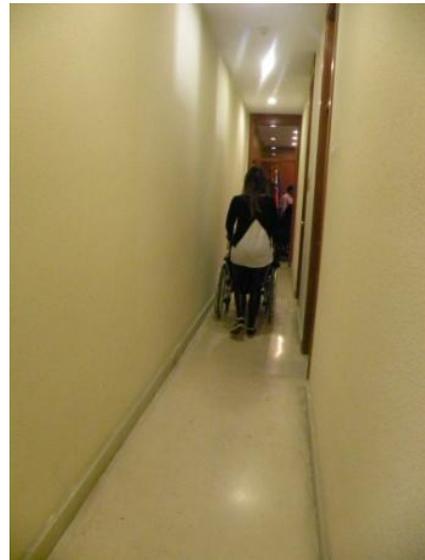
- **En los pasillos secundarios de acceso a las distintas estancias** (pasillos de acceso a oficinas de trabajadores, al despacho del fiscal, al gabinete de comunicación, a algunos aseos, etc.)
 - Anchura insuficiente. Excesivamente estrechos, se gira para entrar a despachos y oficinas con gran dificultad.

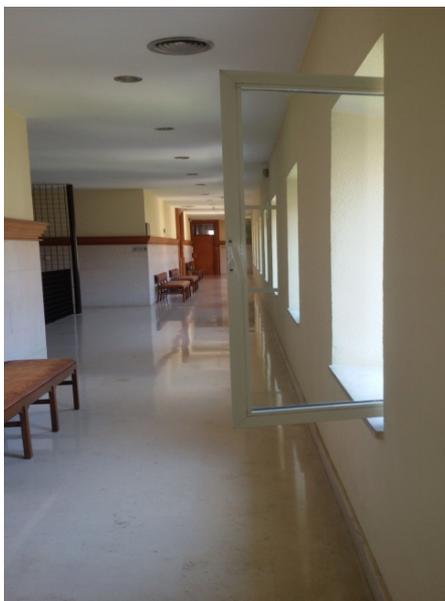
- Pavimentos sin antideslizantes: muy pulidos y probablemente deslizantes en mojado.
- Además:
 - En el edificio “Salesas” las ventanas abren hacia el interior invadiendo el espacio de deambulación siendo un peligro

para las personas con discapacidad visual. Se recomienda sustituirlos por sistema de apertura abatible.

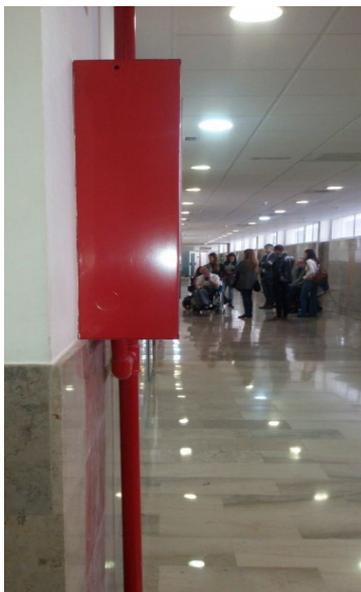
- En el edificio nuevo, los dispositivos de emergencia invaden la zona de pasillo, con aristas metálicas vivas y sin la debida prolongación hasta el suelo por lo que no son detectables por las personas usuarias de bastón blanco.

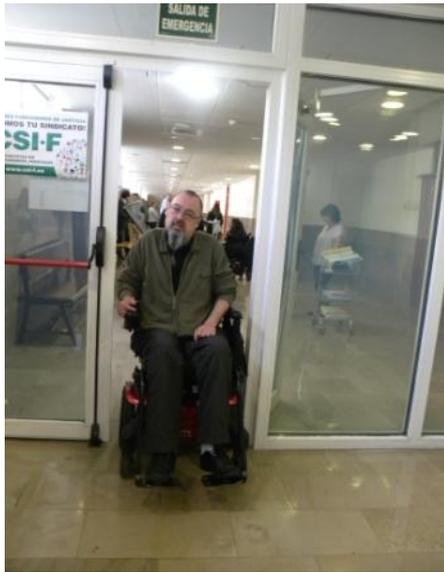
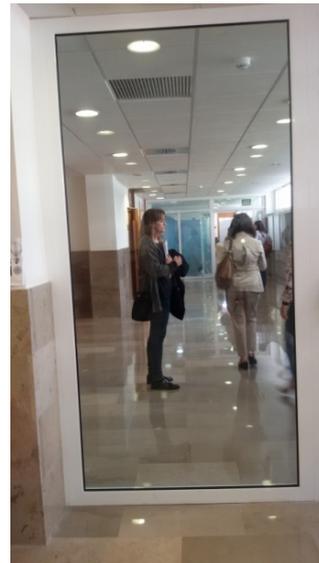
- **Puertas en los pasillos principales (edificio nuevo)**
 - Anchura insuficiente de las puertas en algunos casos.
 - En las puertas de cristal no se dispone de bandas señalizadoras de alto contraste cromático.
 - Son puertas pesadas.
 - Puertas de emergencias con listón horizontal que presentan gran dificultad de manipulación.

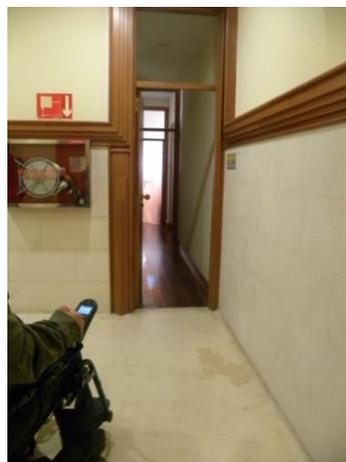
- **Puertas en los pasillos y accesos a las diferentes estancias**
 - La gran mayoría, excesivamente estrechas, poco más de 70 cm de ancho útil, con gran dificultad para pasar por ellas con una silla de ruedas.
 - La mayoría están en pasillos estrechos pudiendo entrar con mucha dificultad porque las maniobras son muy limitadas. Ciertas estancias resultan inaccesibles.

- Los mecanismos de apertura y cierre son pomos bola o manecillas. Es recomendable cambiarlas por manecilla de agarre fácil (extremo curvo).

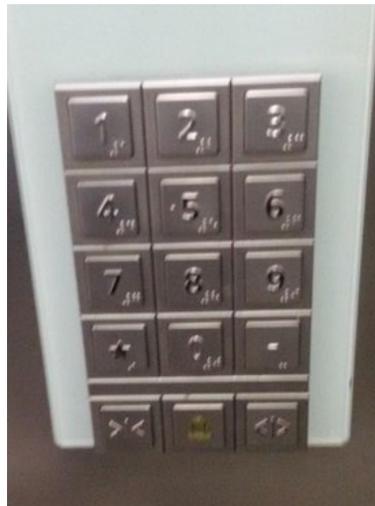
- Hay 2 ascensores en el extremo suroeste del edificio nuevo y uno en el extremo noreste. En el edificio antiguo hay otro ascensor. En el edificio nuevo el ascensor del extremo NE da acceso a las 5 plantas, sin embargo existen 9 teclas, lo que lleva a confusión.

Los ascensores del extremo SO sólo dan acceso a las plantas 0, 1 y 2. En el edificio antiguo el ascensor da acceso a las tres plantas de éste.

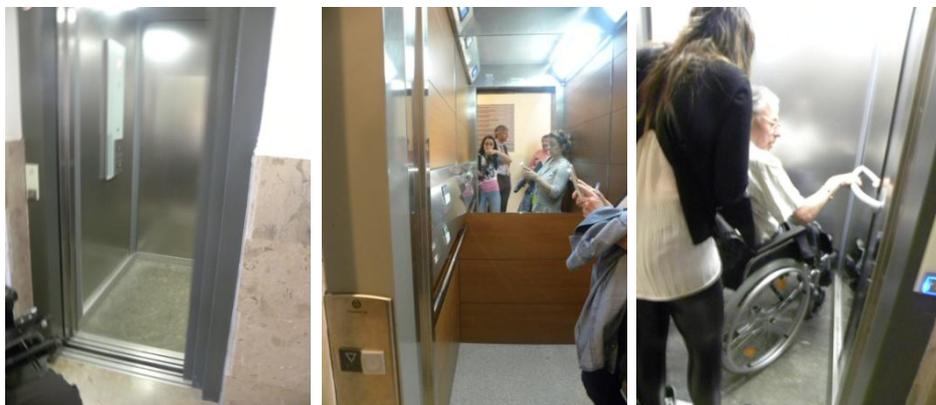
- La anchura de las puertas la dimensión de las cabinas es justa.
- Permiten espacio de giro ante la puerta en cada planta.
- Las puertas se cierran excesivamente rápido y no disponen de puerta anti-aprisionamiento.

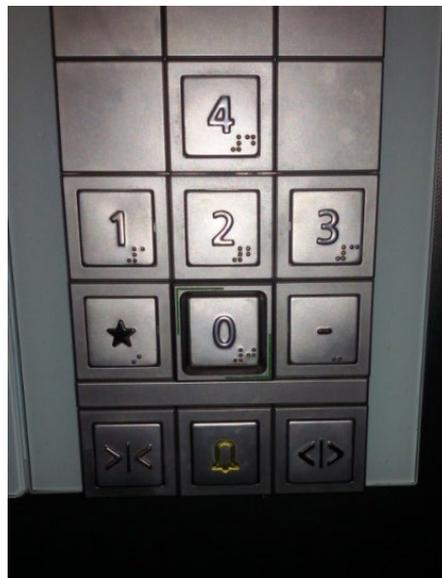
- Hay pasamanos en un lado en el ascensor del edificio del convento y en el ascensor del extremo NE del edificio más nuevo.
- Sólo hay espejo en el ascensor del edificio del convento pero excesivamente alto. Los espejos laterales no sirven.
- Botonera exterior (alcance desde una silla de ruedas)
- Botoneras interiores de llamada en alto relieve y braille. Tecla Alarma sin rotular en braille. El teclado no presenta un orden numérico intuitivo ni normativo.
- No existe información de los servicios que existen en cada planta, ni fuera ni dentro del ascensor. Es muy difícil orientarse porque las plantas están mal organizadas: por ej., la planta baja corresponde a la 2ª en el ascensor.

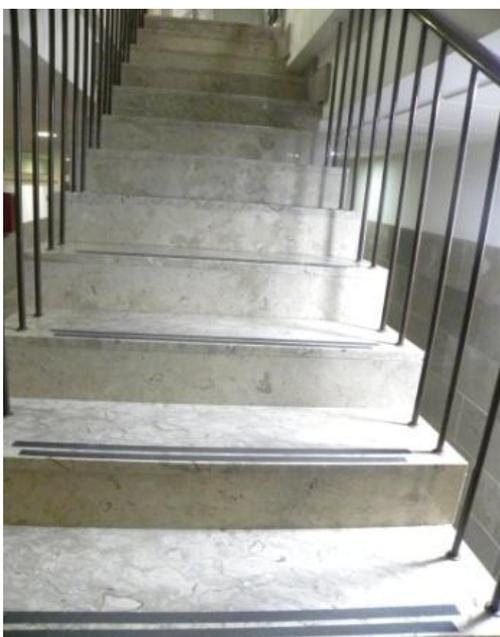
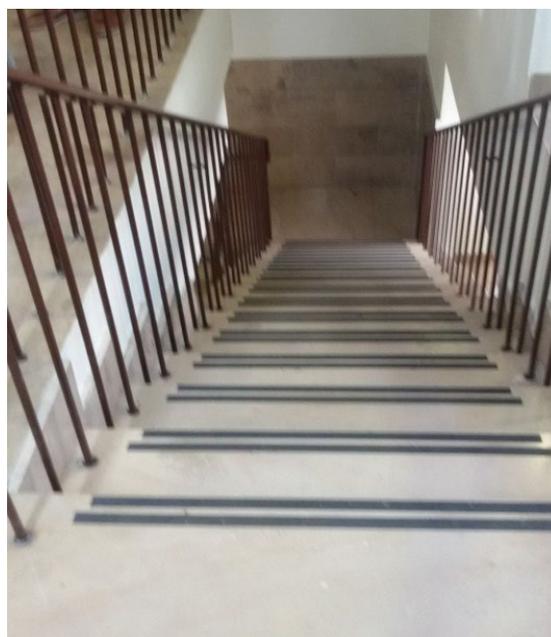
Son accesibles, con escalones marcados con franja de alto contraste:

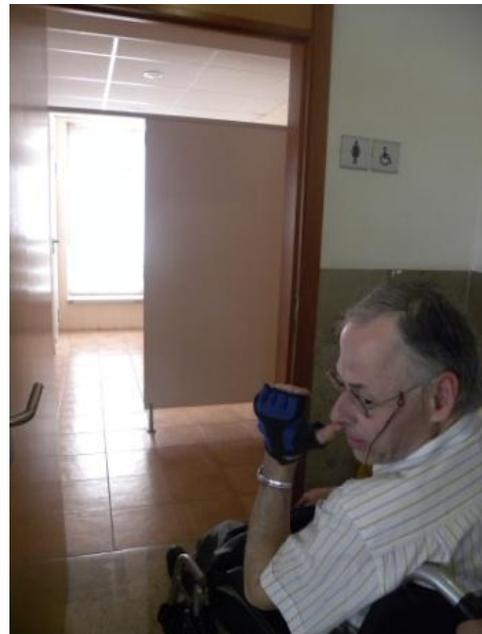
- Aseo para personas con movilidad reducida en la 1ª planta del edificio nuevo: Sólo se dispone de estos aseos en los aseos femeninos resultando una solución discriminatoria totalmente incorrecta por intimidad.
 - Con respecto a su ubicación, se valora practicable: para acceder a este aseo hay que bajar en el ascensor.

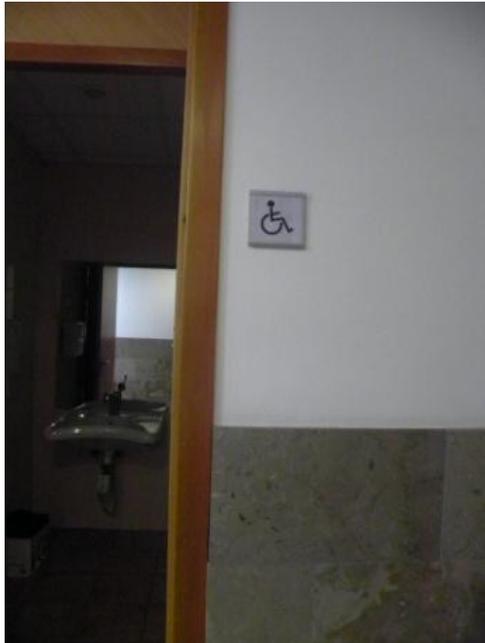
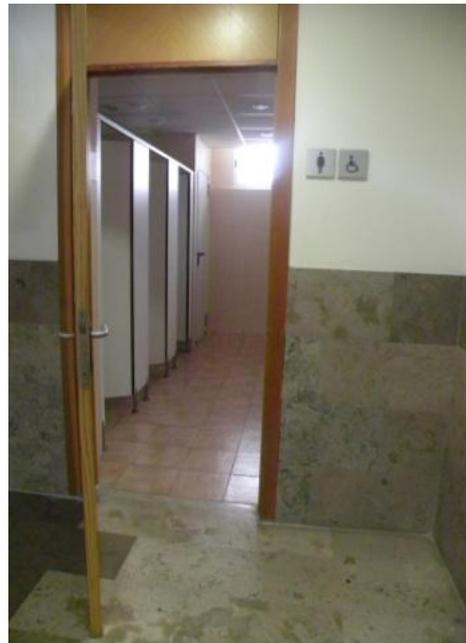
- Aseo para personas con movilidad reducida en la planta baja del edificio nuevo: es mixto, siendo lo recomendable habiendo espacio y siendo un edificio bastante nuevo baños adaptados por sexos. Con respecto a su ubicación, se valora practicable: para acceder a este aseo hay que bajar en el ascensor o llegar desde el Juzgado de Guardia.

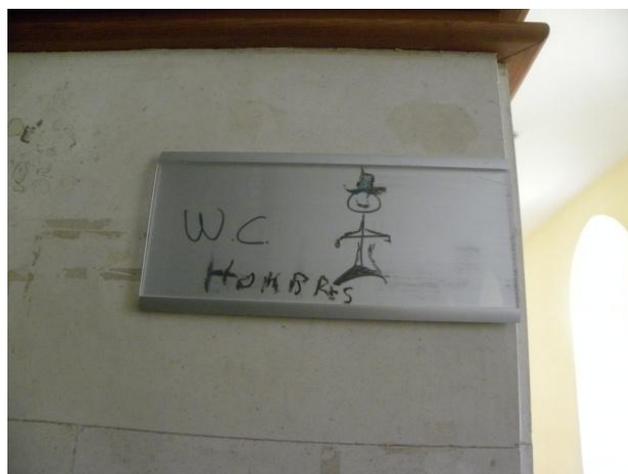
- Aseo para personas con movilidad reducida en la planta baja del edificio del convento: Sólo en los aseos masculinos y sin señalizar. El aseo está muy deteriorado y tiene mala apariencia. La solución adoptada en el aseo masculino podría haberse aplicado también en el aseo femenino pues hay espacio suficiente. Con respecto a su ubicación, se valora practicable: se llega desde el edificio nuevo a través de la pasarela.

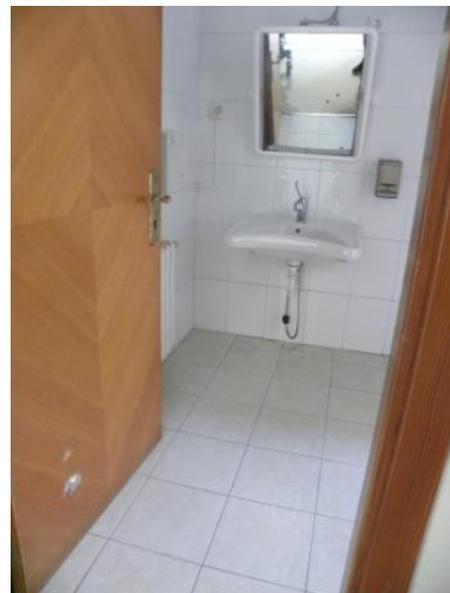
- En el aseo para personas con movilidad reducida del Juzgado de Guardia hay un banco que obstaculiza el paso justo en la entrada.
- En el aseo para personas con movilidad reducida únicamente masculino en la planta baja del edificio antiguo el ancho de paso de la puerta es justo.

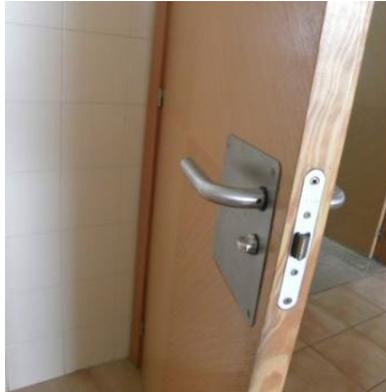
Mecanismos de apertura y cierre (picaportes o manecillas)

Con pomos bola o manecillas. Recomendable manecilla de agarre fácil.

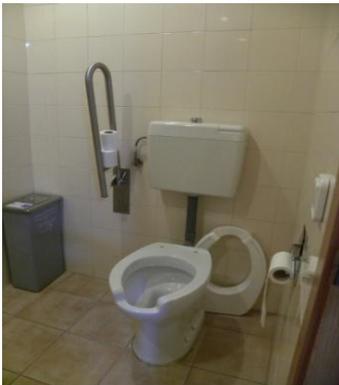
Acceso lateral al inodoro

- Accesible en los aseos planta 1ª y 2ª del extremo NE del edificio nuevo: Transferencia a un único lado.

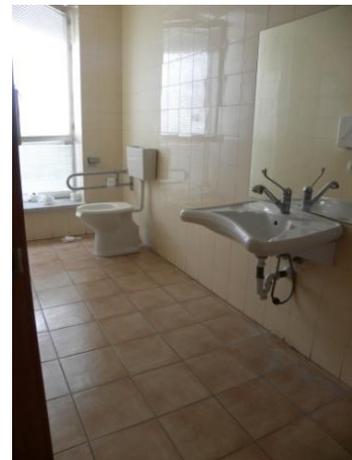
Altura del inodoro

- Aseo planta baja del edificio nuevo: La altura es accesible pero no hay aro higiénico de asiento que da también estabilidad.

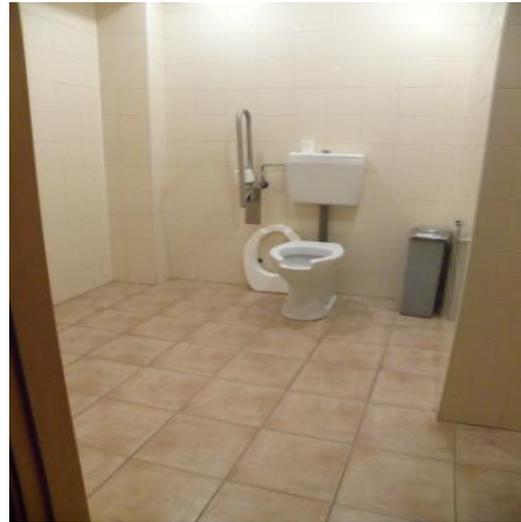
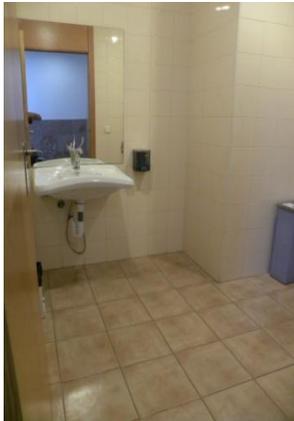
Lavabo (altura adecuada, sin pedestal ni frente de encimera)

- Aseo planta baja del edificio nuevo: accesible.

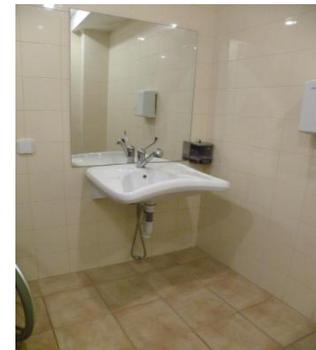
- En algunos casos se puede mejorar su ubicación. Por ejemplo, en el aseo del juzgado de guardia, la ubicación del dispensador de jabón de la fotografía es poco accesible.

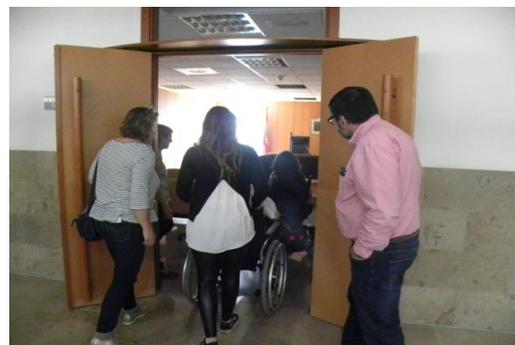
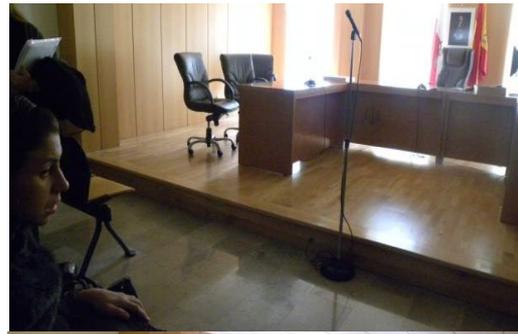
1) Salas de vistas planta 1ª edificio más nuevo

Ubicación: practicable, hay que bajar en el ascensor.

Estrados: a pesar de ser bastante nuevos, ninguno de ellos es accesible.

Dimensión de las salas: muy reducidas especialmente la nº4. No hay plazas reservadas para personas en sillas de ruedas.

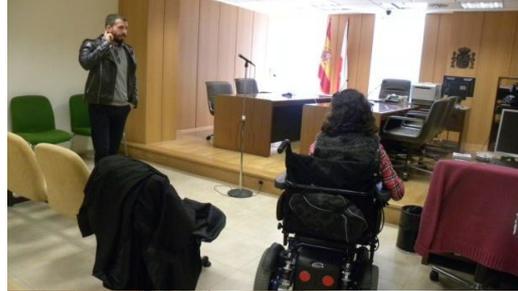
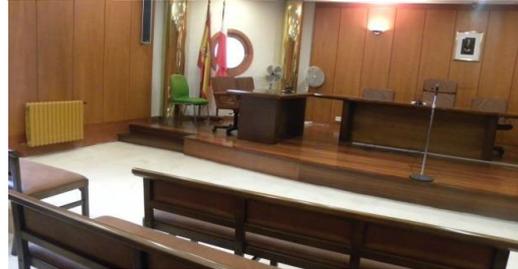
2) Salas del Tribunal Superior de Justicia en la planta 1ª del edificio antiguo

Ubicación: practicable. Se llega desde el edificio nuevo cruzando la pasarela.

Estrados: a pesar de ser bastante nuevos, ninguno de ellos es accesible.

Dimensión de las salas: reducidas. No hay plazas reservadas para personas en sillas de ruedas.

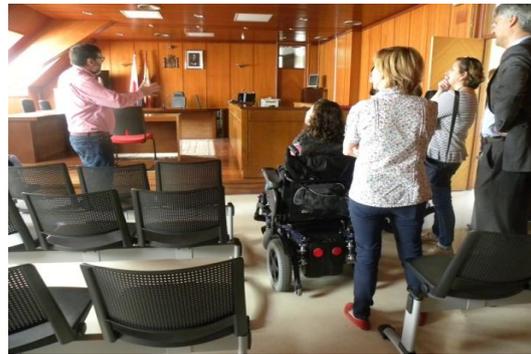
3) Sala del Jurado Popular (nº 3) en la planta 2ª del edificio antiguo

Ubicación: practicable. Se llega desde el edificio nuevo cruzando la pasarela y cogiendo el ascensor.

Estrados: a pesar de ser bastante nuevos, ninguno de ellos es accesible. Además, en este caso hay que tener en cuenta que los testigos declaran en el estrado.

Dimensión de las salas: reducidas. No hay plazas reservadas para personas en sillas de ruedas.

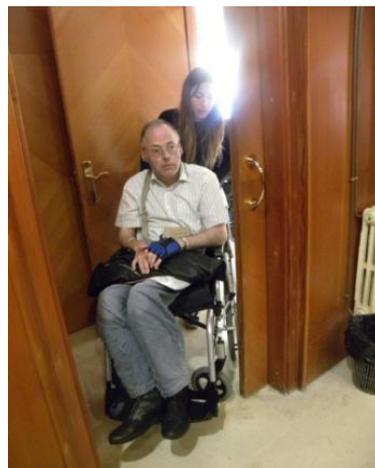
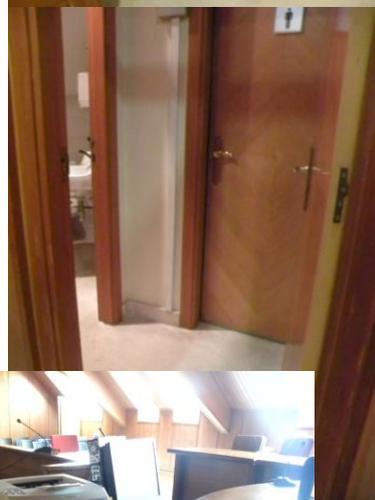
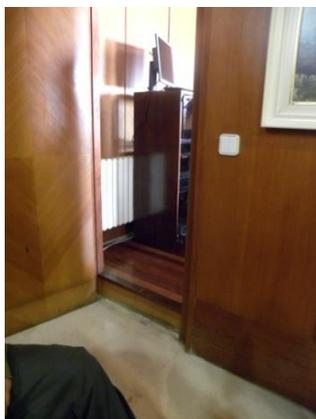
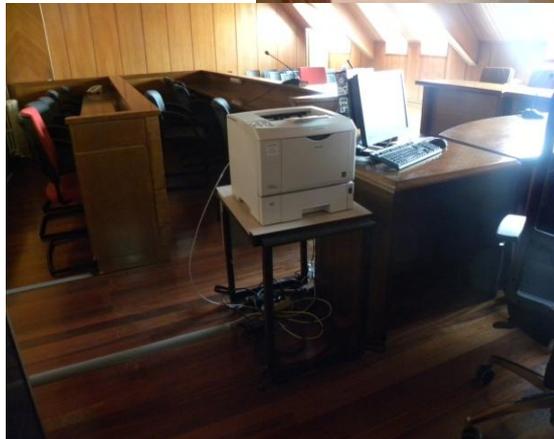
4) Sala de reunión del Jurado Popular

Si a una persona usuaria de silla de ruedas le tocase (hay sorteo bianual) ser parte del jurado se vería obligado a renunciar porque es totalmente inaccesible. Es imposible pasar con silla de ruedas.

Baño: inaccesible

Estrado: inaccesible. Para pasar de la sala donde se reúne el jurado a deliberar al estrado hay una puerta de 67cm de ancho y con escalón. Imposible pasar con silla de ruedas. Las localidades del jurado en el estrado también son inaccesibles. No hay plazas reservadas para sillas de ruedas.

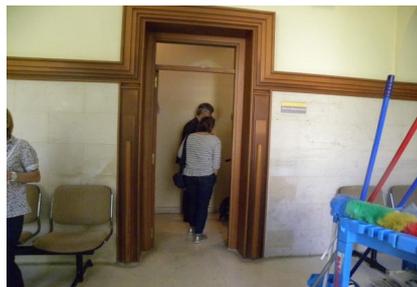
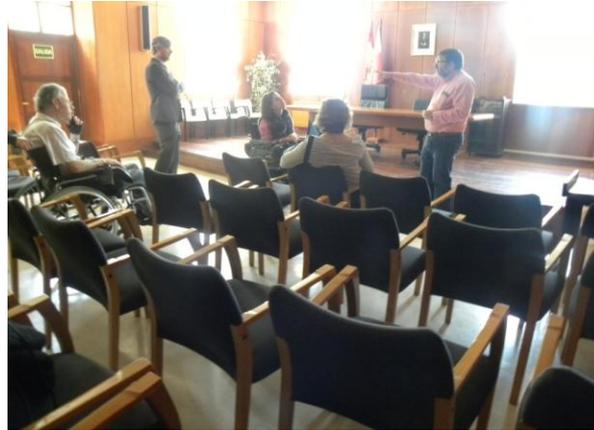
5) Sala de Matrimonios en la planta baja del edificio antiguo cerca del Registro

Ubicación: practicable.

Estrado: inaccesible. Hay que tener en cuenta que el momento de la firma del matrimonio se hace sobre la mesa que está en el estrado.

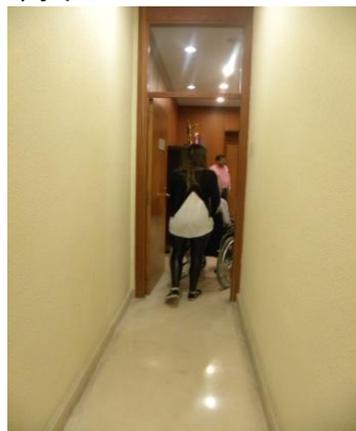
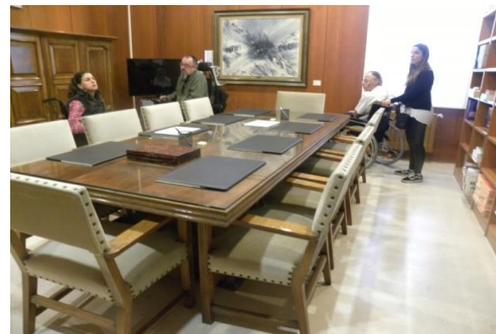
- Con carácter general, se valora practicable su ubicación.
- Las mesas en general son accesibles, aunque no en todos los casos con espacio suficiente para inscribir una circunferencia de giro por una persona en silla de ruedas.
- Por ejemplo, en el despacho de la fiscalía y sala de reuniones en la planta 1ª del edificio antiguo: espacio limitado para acceder (se valora practicable) y para una circunferencia de giro:

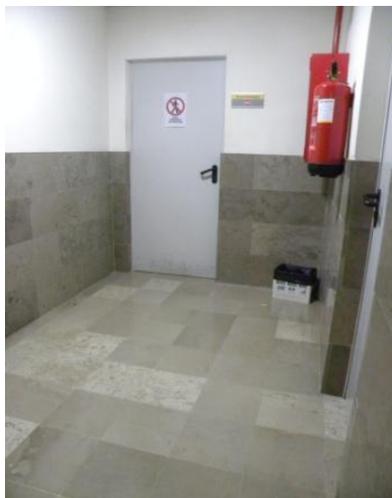
- La ubicación es practicable: tiene entrada desde el exterior y desde el edificio del Juzgado de Guardia.

- Sus dimensiones resultan insuficientes (se valora practicable).

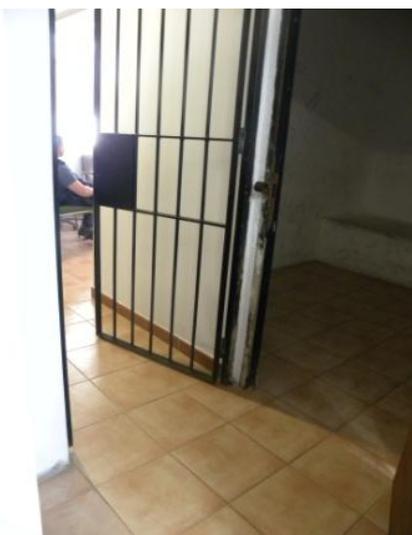
- La ubicación es practicable: Tiene entrada desde el exterior. Los presos llegan en un furgón.
- El ancho libre de las puertas es inferior a 75cm. Determinadas sillas eléctricas no pueden pasar.

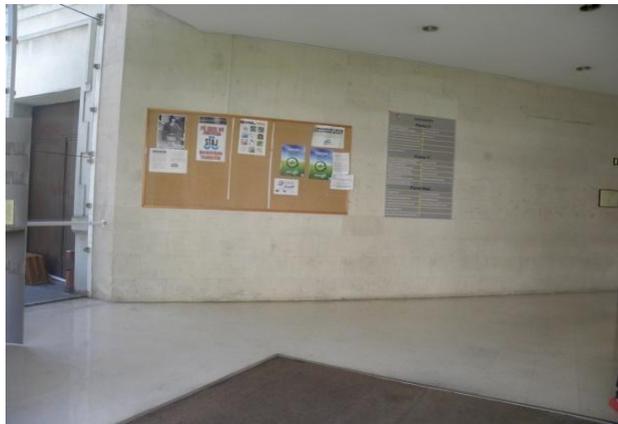
- Carteles informativos y señalización no siempre al alcance de un usuario de silla de ruedas.

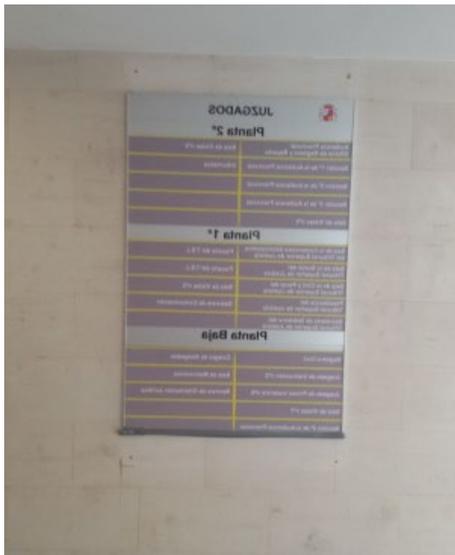
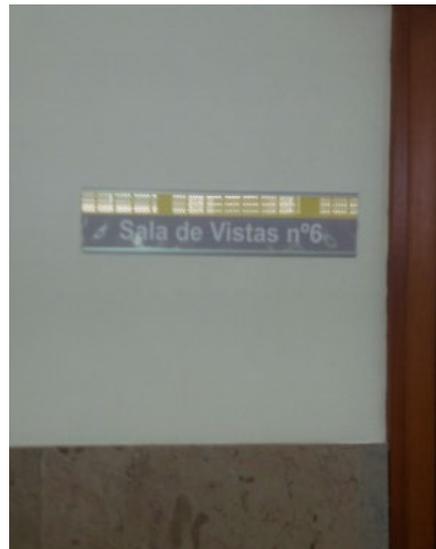
- La cartelería existente con letras pequeño tamaño, poco contraste con el entorno, y poco contraste letra-fondo. Deslumbramientos y escasa iluminación en algunos casos.

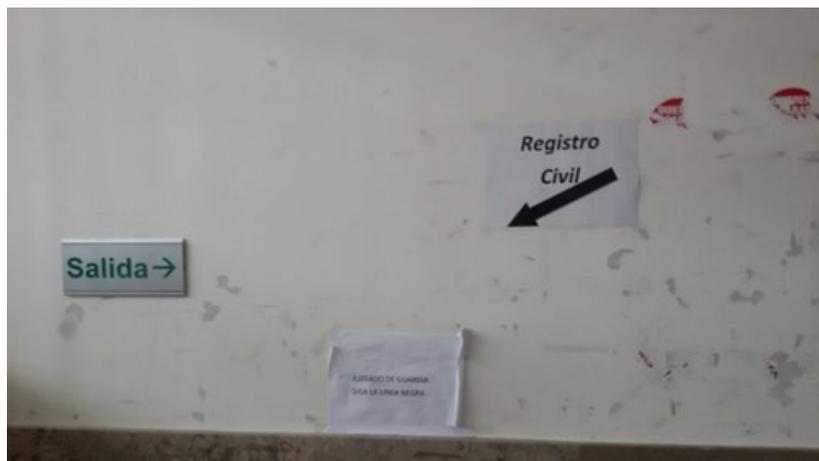
- Pero en mal estado otros:

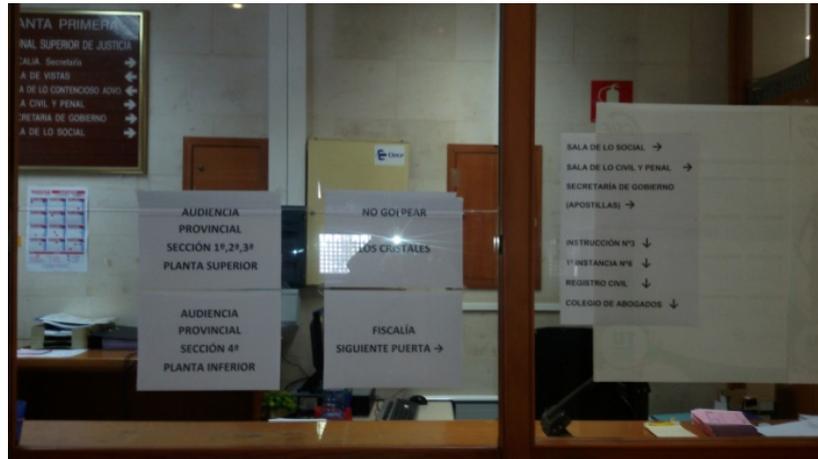
Y en alguna ocasión saturación de información

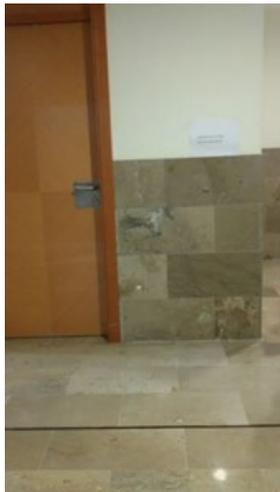
- O poco accesibles. En la imagen inferior se indica que siga la línea negra, pero esta es muy poco visible y además no va acompañada de flecha

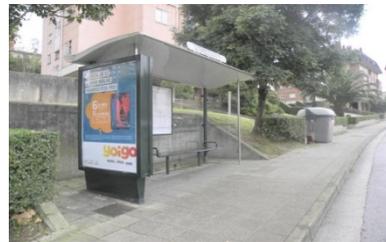
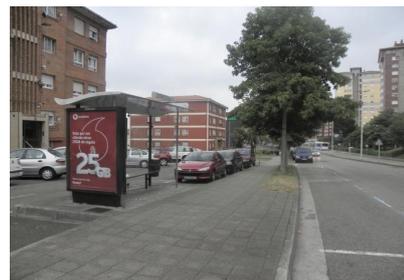
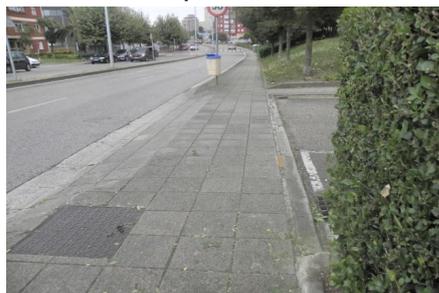
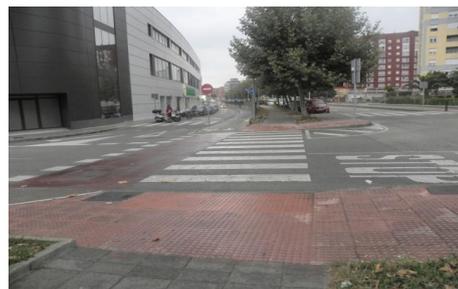
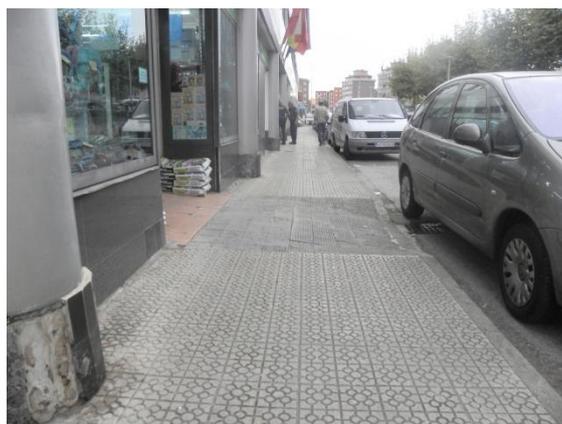
- Accesible: TUS (Transporte Urbano de Santander)
- Línea 7. Por la plaza Manuel Llano pasan más líneas
- Con una frecuencia de entre 15-30 minutos.
- Paradas de autobús cercanas, en Gutierrez Solana nº13 y nº34.
- El itinerario desde las paradas es accesible salvo un par de entradas a garajes y comercios que presentan una pendiente transversal elevada en la acera y se estrecha el ancho de paso horizontal.

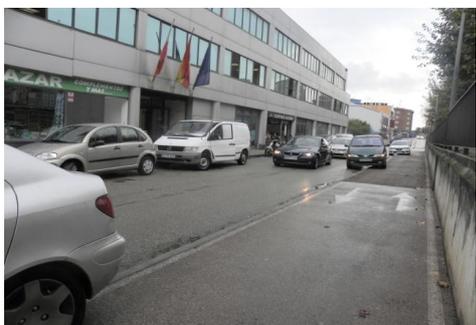
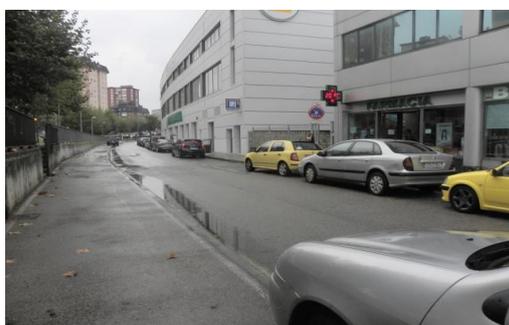
- No se dispone de plaza de estacionamiento reservado para personas con movilidad reducida. Se ha solicitado disponer de la misma. Próxima a los Juzgados hay una zona de carga y descarga, pero la ordenanza de Santander no permite parar ni estacionar aquí a vehículos con la tarjeta de estacionamiento para personas con movilidad reducida.

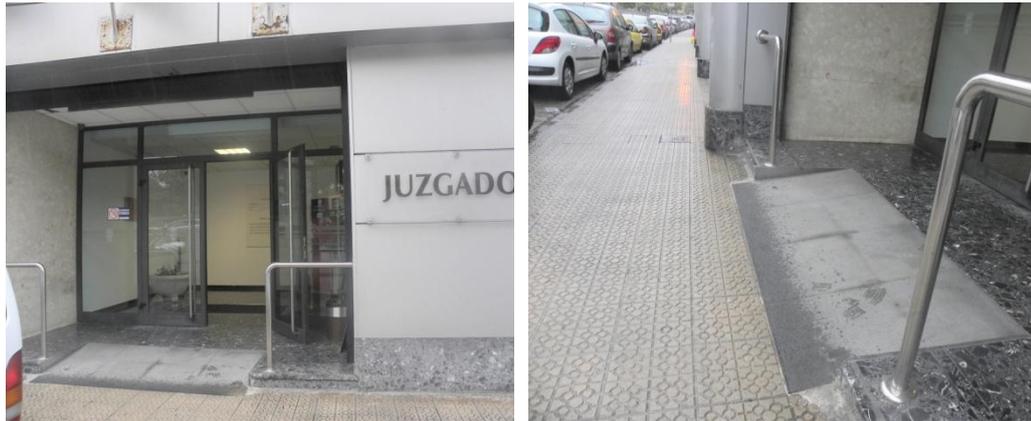
- Pequeña rampa de un tramo recto para salvar el escalón.
- Pavimento continuo, duro y estable, antideslizante en seco y en mojado (del suelo y de la rampa).
- Con anchura, pendiente longitudinal y transversal y longitud accesible.

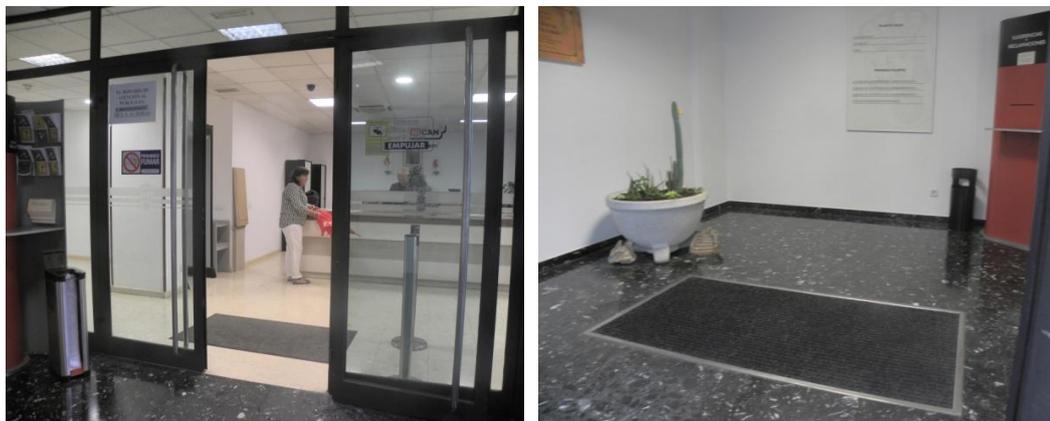
- Accesible, con ancho útil de 88cm.
- Son dos filas de puertas de acceso, una exterior y una interior, con un amplio vestíbulo intermedio de entrada.
- Sería recomendable poner puerta automática. La puerta no siempre está abierta.
- Las puertas de cristal no tienen bandas señalizadoras en alto contraste cromático.

- El espacio anterior y posterior a la puerta no permite inscribir una circunferencia para abrir la puerta con autonomía: el barrido de apertura de la puerta exterior hacia afuera invade totalmente la superficie horizontal.

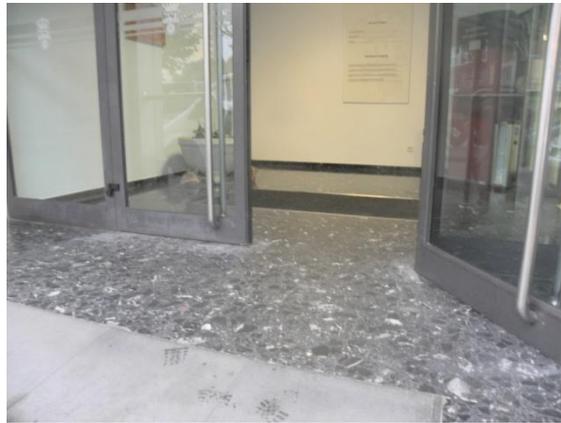
- La puerta pesa bastante (tres bisagras) y tropieza abajo (se ve la marca en el suelo).
- Mecanismos de apertura y cierre (picaportes o manecillas) accesibles.
- No se dispone de botón de llamada o intercomunicador en el caso de que no sea accesible.
- No se dispone como tal de un servicio de acompañamiento a personas con discapacidad, si bien es destacable la buena predisposición a ayudar del personal.

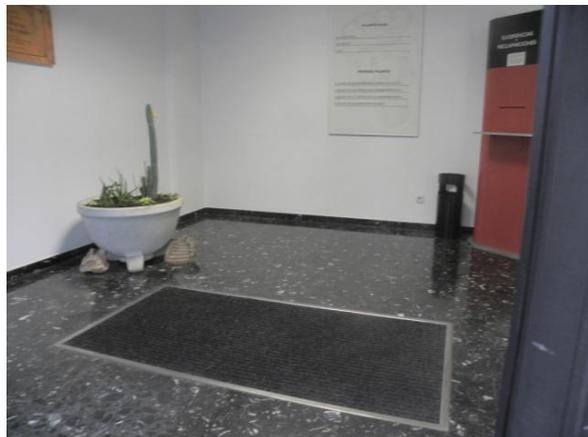
- Felpudos y/o alfombras enrasados con el pavimento o fijados al suelo.
- Mostradores o baldas con trípticos o información al público no accesibles: no están al alcance de una persona usuaria de silla de ruedas.

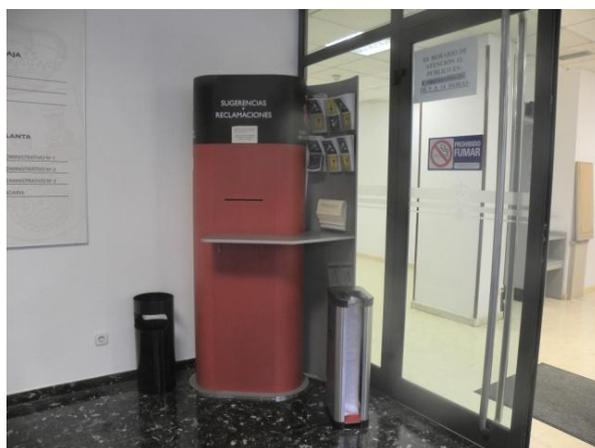
- El buzón de sugerencias y reclamaciones es muy alto. La ranura del buzón de sugerencias no tiene contraste para las personas con dificultades visuales y los carteles tienen la letra muy pequeña y con poco contraste.

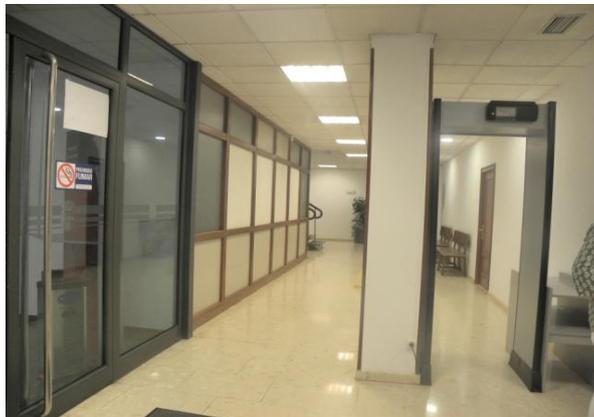
- Dispositivo de control de acceso en arco. No accesible por sus dimensiones para una persona usuaria de silla de ruedas.

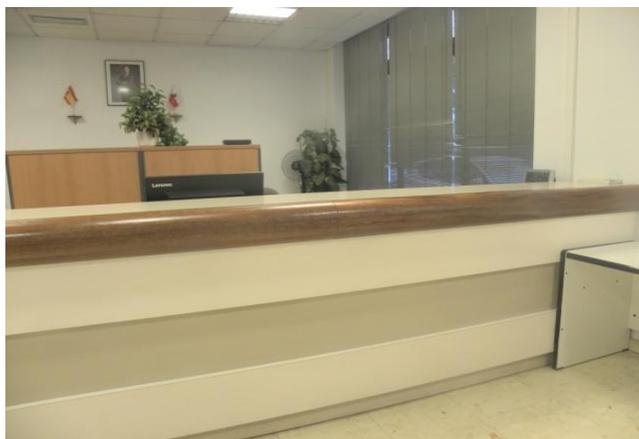
- Son demasiado altos para ver bien a la persona detrás del mostrador desde una silla de ruedas (está a una altura de 102cm y accesible sería a 80cm). Además, no tiene fondo libre para poder aproximarse en silla de ruedas para apoyarse y escribir.

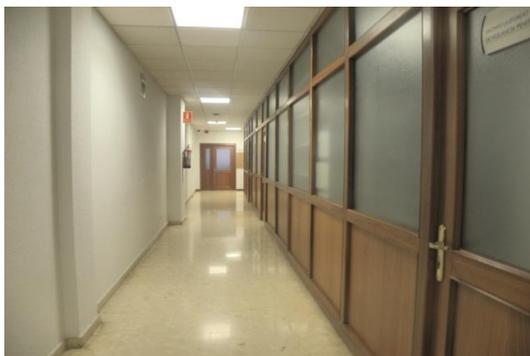
- Anchura de los pasillos accesible.
- Con espacio suficiente para el giro.
- Pavimento antideslizante.

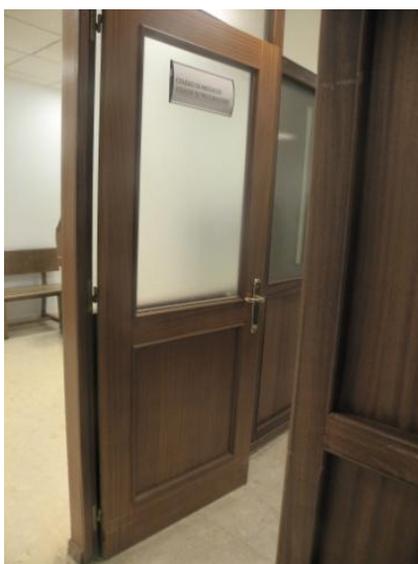
- En el despacho del colegio de abogados y colegio de procuradores en la planta baja. Ancho de paso libre de la puerta de 77cm.

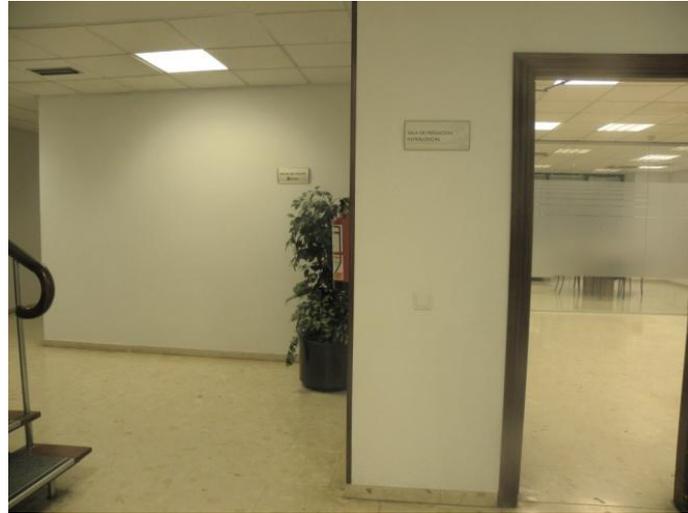
- Sala de mediación intrajudicial en la planta baja. Ancho de paso libre de la puerta de 77cm. La puerta interior acristalada es de 85cm.

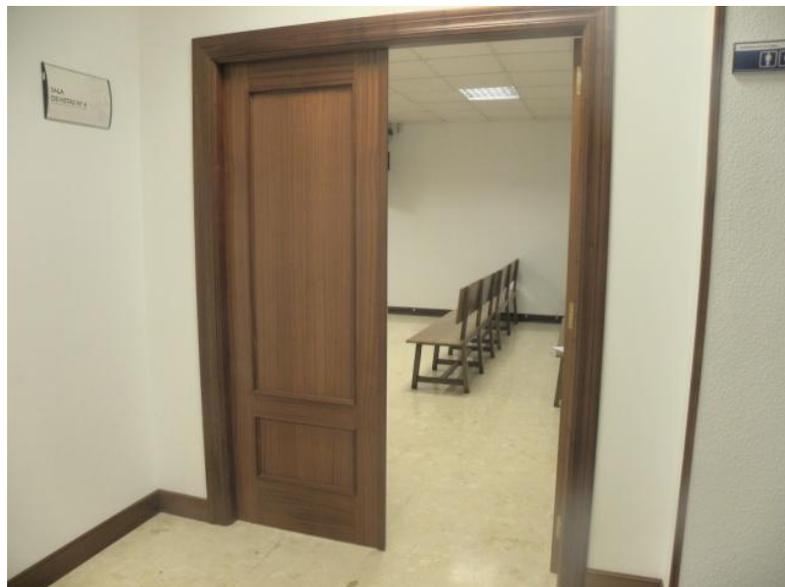
- Salas de vistas en la planta baja. Son puertas de dos hojas con la hoja móvil de ancho útil de 77cm en la sala nº1, de 70 cm en la nº 3 y de 68 cm en la nº4.

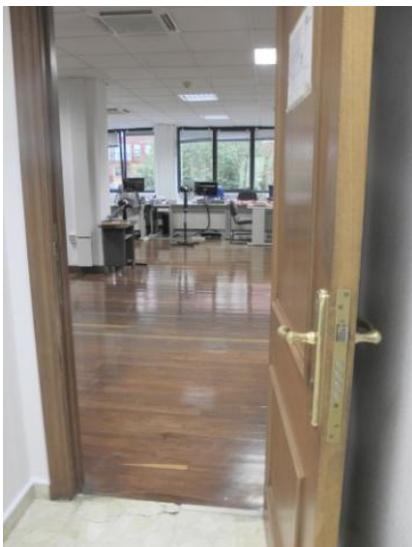
- Despachos del juzgado contencioso-administrativo, de jueces... Ancho de paso libre de la puerta de 75cm

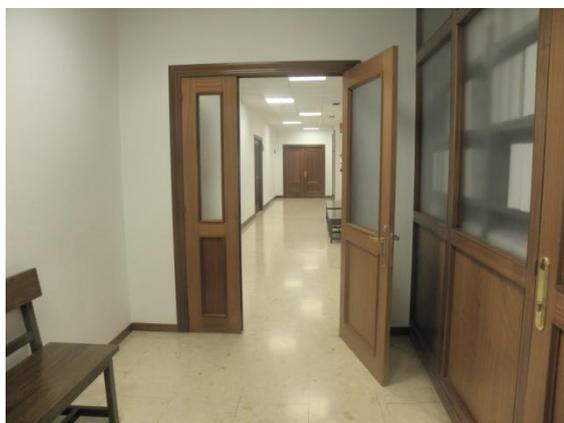
- El espacio anterior y posterior a las puertas es horizontal y permite inscribir una circunferencia para abrir la puerta con autonomía.

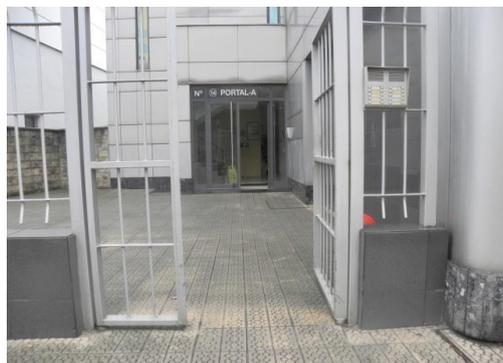
- Es accesible, pero no está en los juzgados. Hay que ir por un itinerario alternativo por el portal nº14A. Hay que entrar en los juzgados y si se precisa el uso del ascensor un guardia civil acompaña porque la puerta de acceso a la planta primera está cerrada.

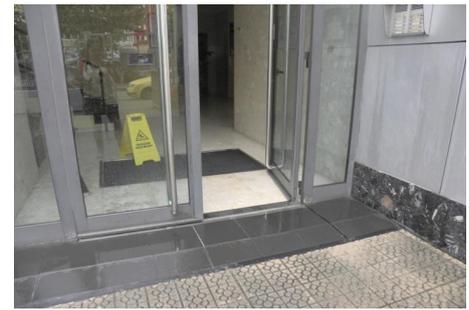
El acceso a este ascensor no es accesible: la hoja móvil de la puerta del portal tiene un ancho útil de paso de 70cm por lo que puede ser que sea necesario abrir la otra hoja para poder pasar.

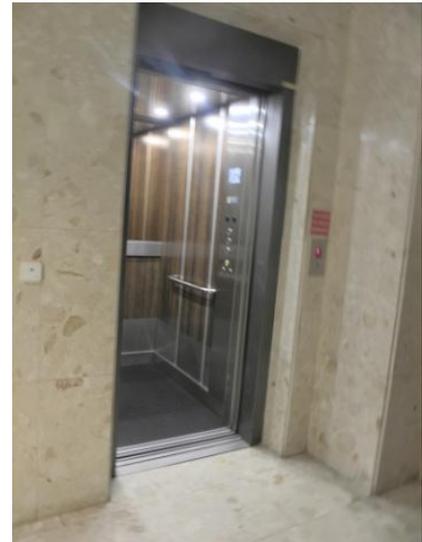
- El ascensor accede a todas las plantas.
- Anchura accesible de la puerta, que es automática.
- Dimensiones de la cabina accesibles.
- La botonería exterior debería cambiarse al lado contrario donde no hay pared lateral y la maniobrabilidad es mayor. Es adecuada desde el punto de vista de contraste cromático y relieve.
- La botonería interior con alto contraste cromático y relieve y braille. Tiene voz.
- Tiene pasamanos en la cabina del ascensor y también espejo. Como sólo es hasta media altura, sería recomendable que se prolongue hasta el rodapié del suelo para permitir una buena visibilidad al ir marcha atrás con una silla de ruedas.

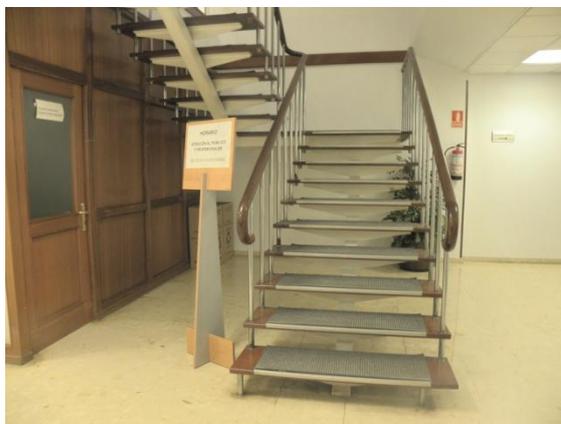
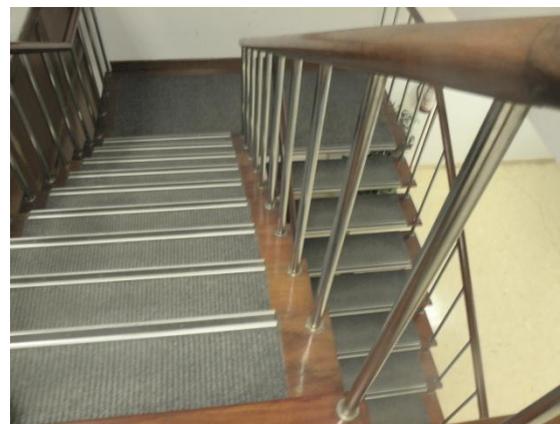
- Con escalones marcados con franjas de alto contraste y con pasamanos a ambos lados, pero con contrahuellas huecas.

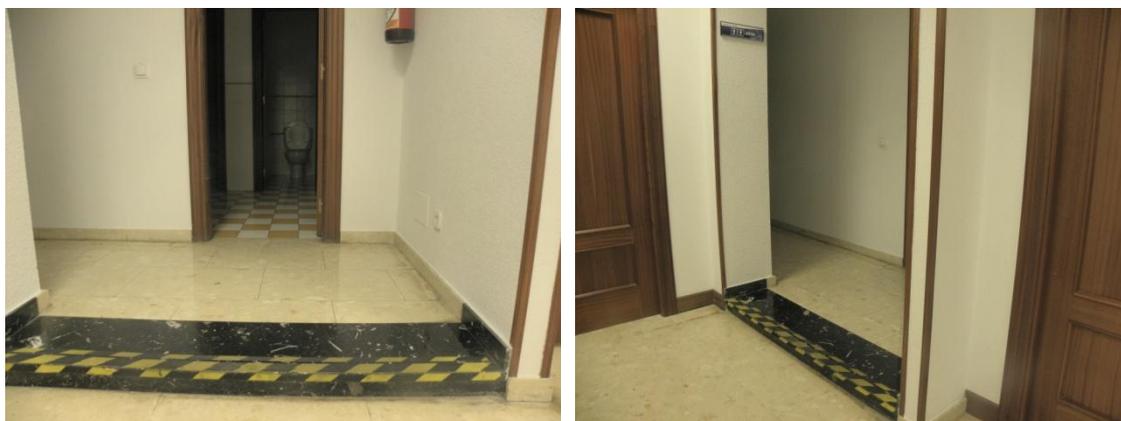
- Hay un baño en la planta baja y dos baños, uno en cada extremo, en la planta primera, pero ninguno de ellos es adaptado. La disposición de los sanitarios de la planta baja y el espacio disponible posibilita una sencilla ejecución de aseos adaptados a personas con movilidad reducida. En la obra de adaptación de los baños habría que resolver también el peldaño de 9cm que hay que salvar para acceder a estos aseos.

En la obra de adaptación de los baños se deberá resolver también el peldaño de 9 cm que hay que salvar para acceder a estos aseos.
