Este informe se ha elaborado como Anexo al informe de resultados, conclusiones y propuestas para avanzar en asegurar en nuestra Comunidad el acceso a la justicia de las personas con discapacidad, en condiciones de igualdad de oportunidades y accesibilidad universal, en el marco del **“Análisis de las necesidades y el acceso a la justicia de las personas con discapacidad en la Administración de Justicia en Cantabria”** realizado por **CERMI CANTABRIA** por encargo de la **Consejería de Presidencia y Justicia del Gobierno de Cantabria**.

ANÁLISIS DETALLADO DE LA SITUACIÓN

1. JUZGADOS DE SANTANDER

1.1. JUZGADOS CALLE ALTA

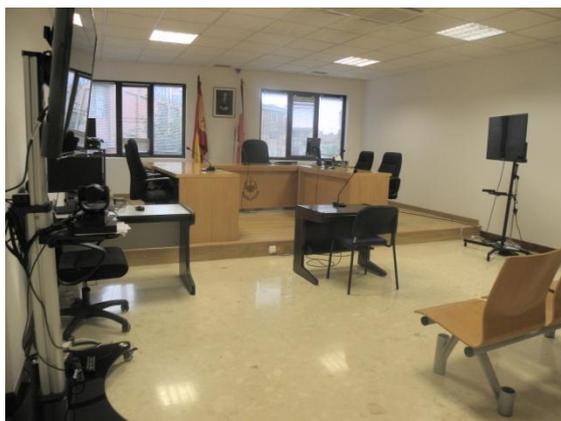
Sala de Vistas nº1

- Ubicadas en la planta baja.
- Hay 4 salas y ninguna tiene el estrado accesible. Todas ellas escalón de 18,5 cm de altura. Hay espacio suficiente para incorporar una rampa.

- Las salas de vistas son espaciosas con posibilidad de incorporar una rampa.
- Despachos espaciosos y con mesas accesibles.
- La botonería interior del ascensor con alto contraste cromático y relieve y braille. Tiene voz.

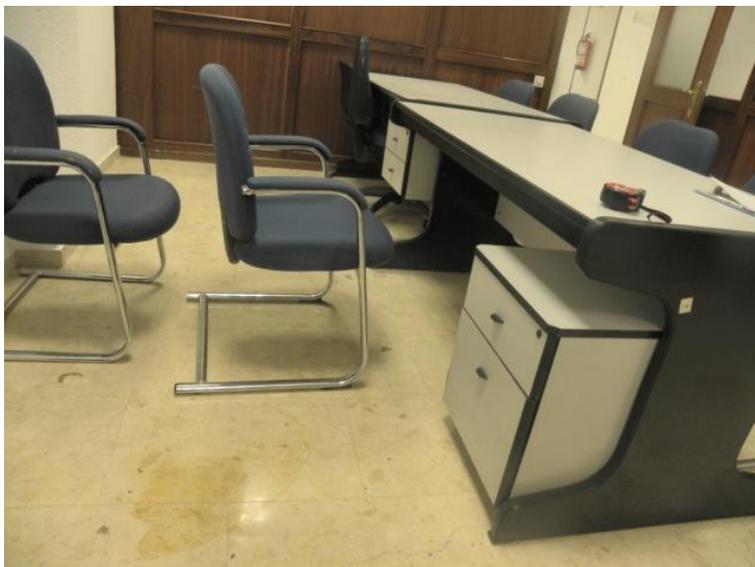
- En la planta baja. Con espacio suficiente y mesas accesibles.

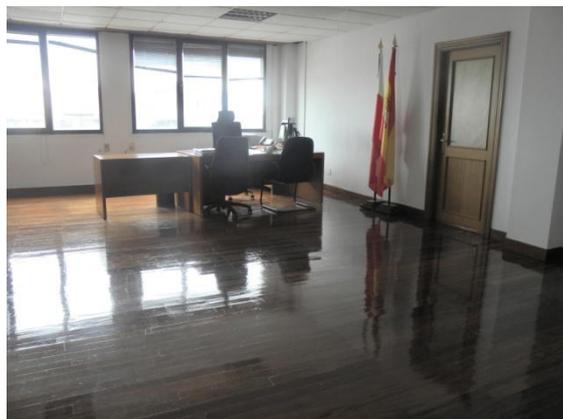
- Espacio suficiente y mesas accesibles.

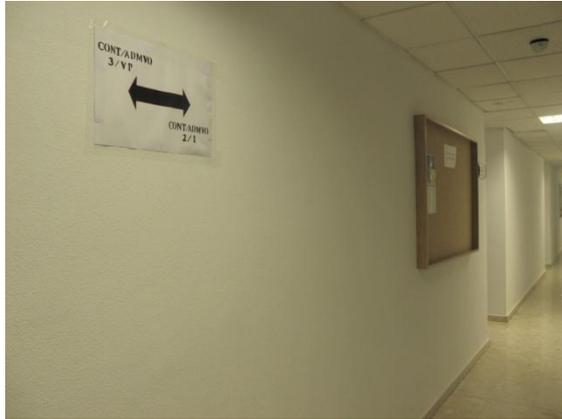
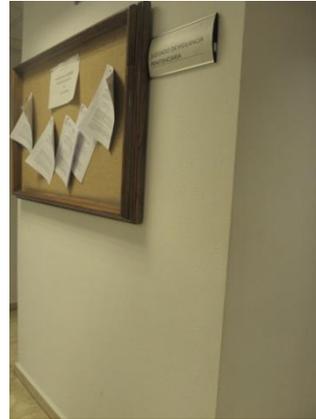
- Los paneles de información al público junto a las Salas de Vistas o de los Juzgados están excesivamente altos. En alguno, además hay un banco en medio que dificulta el acercamiento de una persona usuaria de silla de ruedas.

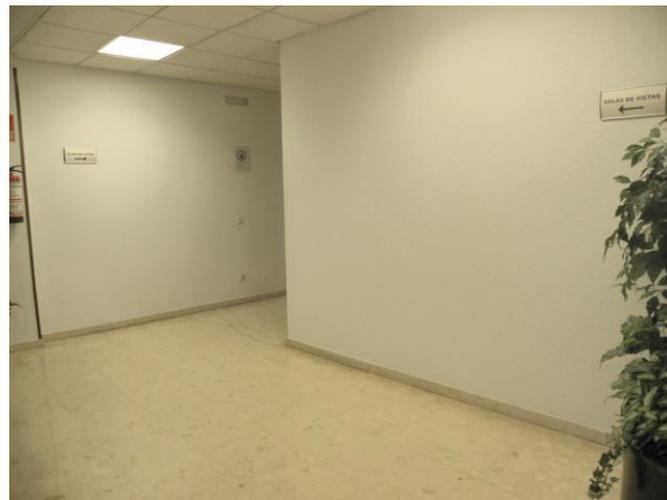
- Carteles informativos y señalización en general sin alto contraste cromático

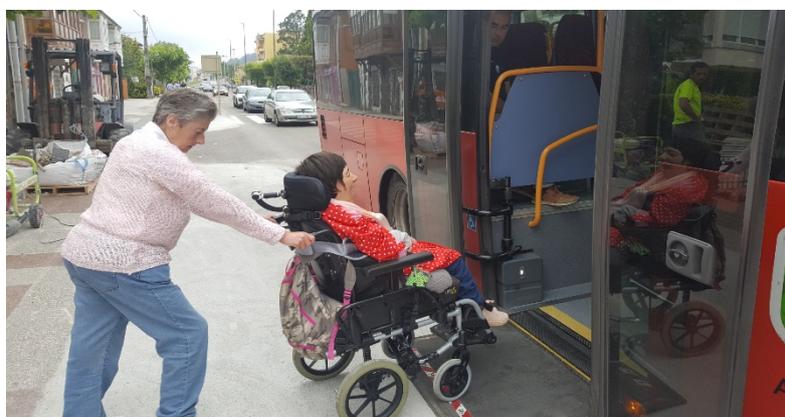
- Se dispone de transporte público accesible.
- Con una frecuencia de entre 30 y 60 minutos.
- La parada del autobús está cerca del acceso al Juzgado y el itinerario peatonal tiene un tramo por carretera.

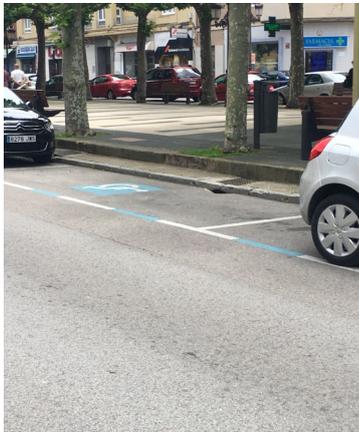
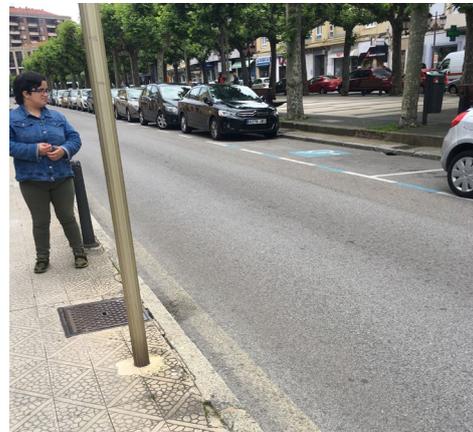
- Dispone de 2 plazas adaptadas compartidas con el centro de salud que está al lado, por lo que se valoran insuficientes. Están señalizadas de manera adecuada.
- El itinerario desde las plazas adaptadas hasta la entrada a los juzgados no es accesible: la persona debe hacer un tramo por la carretera, hay un bordillo para acceder a la acera y es estrecha.

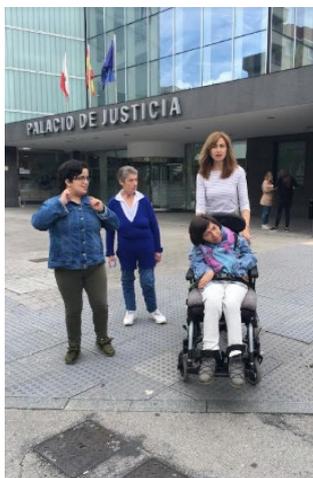
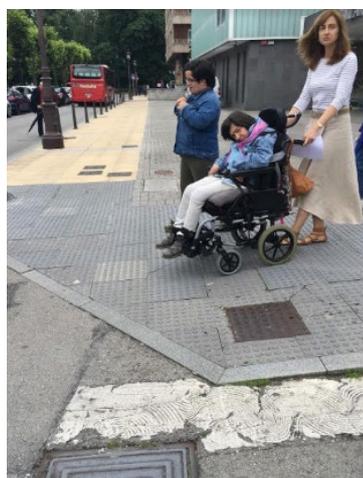
- Entrada al nivel de la acera, sin escalones.
- Pavimento continuo, duro y estable, antideslizante en seco y en mojado.

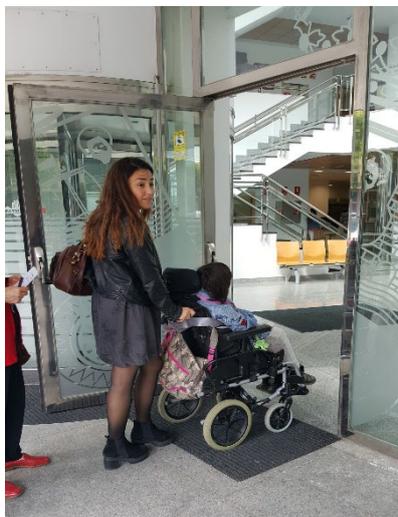
- Dificultades en el acceso por ser giratoria y manual. La luz es excesiva y deslumbra el cristal. Existencia de puerta alternativa a la giratoria.
- El espacio anterior y posterior a la puerta es horizontal y permite inscribir una circunferencia para abrir la puerta con autonomía.
- No dispone de botón de llamada o intercomunicador en el caso de que no sea accesible. Esto se suplente con el papel y actitud del personal, cuyo puesto está ubicado en un lugar que permite ver el exterior a través de la puerta de cristal y abrir en cuanto se detecta una necesidad.

- No se dispone de servicio de acompañamiento a personas con discapacidad.

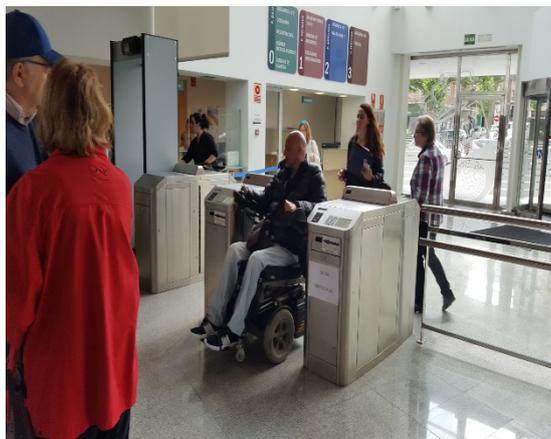
- Se puede inscribir una circunferencia para el giro, libre de obstáculos

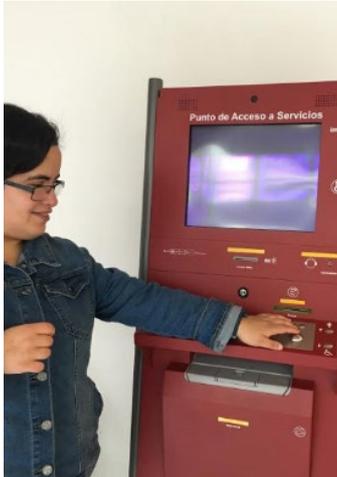
- Felpudos y/o alfombras enrasados con el pavimento o fijados al suelo
- Mostradores o baldas con trípticos o información al público elevados, no accesibles para personas en sillas de ruedas.
- Dispositivo de control de acceso tipo tornillo no accesible.

- Hay puntos de información accesibles, pero no funcionan o están apagados.

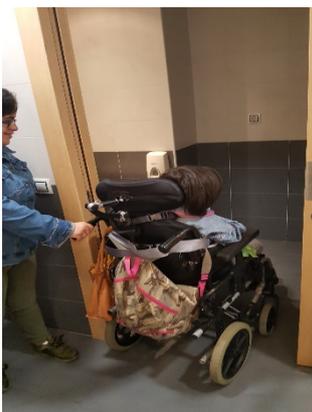
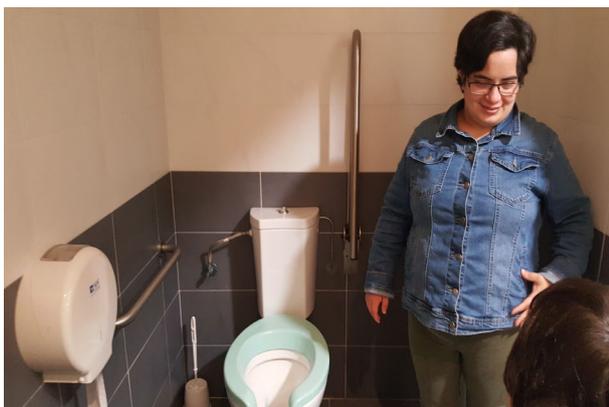
- Aseos adaptados a personas con discapacidad masculino y femenino: uno en cada planta.
- Mejorable en su señalización: están señalados con letras, no con iconos.
- Anchura accesible de la puerta de acceso a los aseos comunes y a los adaptados para personas con discapacidad.
- Espacio libre interior que permite inscribir una circunferencia.
- Acceso lateral al inodoro accesible.
- Altura del inodoro y barras de soporte adecuadas.

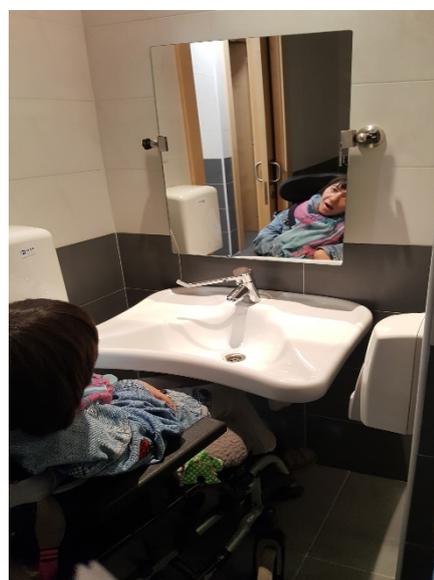
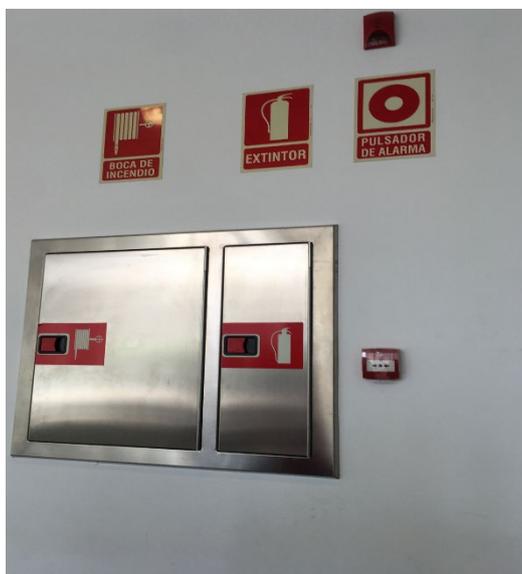
- Lavabo accesible con altura adecuada, sin pedestal ni frente de encimera.
- Grifería y mecanismo de accionamiento de cisterna del inodoro accesibles.
- Espejos y accesorios del baño (jaboneras, secamanos, secadores, enchufes, interruptores...) accesibles.
- No dispone de pavimento antideslizante.
- Timbre de emergencia accesible.

- Antideslizante en el suelo de los pasillos y en los baños.
- En escaleras interiores: marcar los escalones con franja de alto contraste. También los pasamanos.
- Rampa de acceso a los estrados.
- Mejorar la información, comunicación y señalética: ver propuestas en el apartado de conclusiones generales.

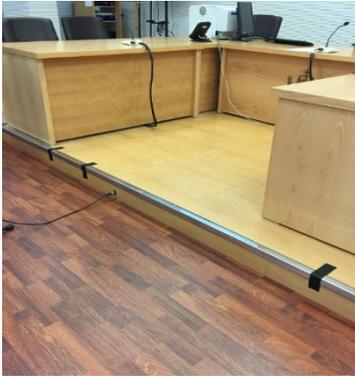
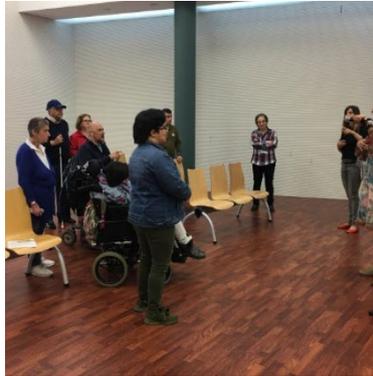
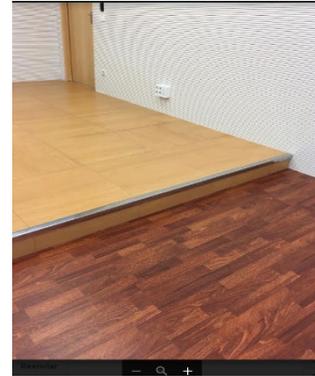
- Accesible para el público, pero no para los y las profesionales (con una tarima sin rampa).

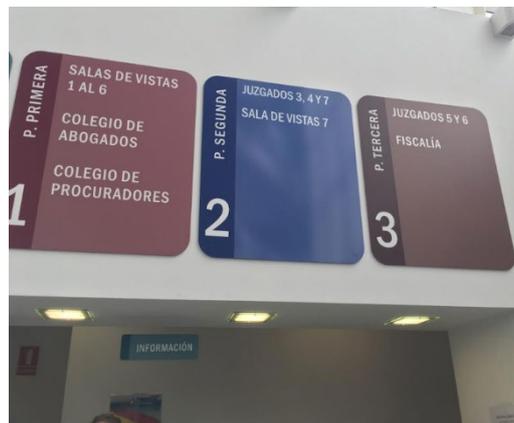
- No adaptación a lectura fácil.
- Tamaño y tipo de letra no siempre adecuada.
- Altura y situación no siempre adecuadas.
- Carteles informativos y señalización demasiado altos y no en todos los casos con adecuado contraste cromático.

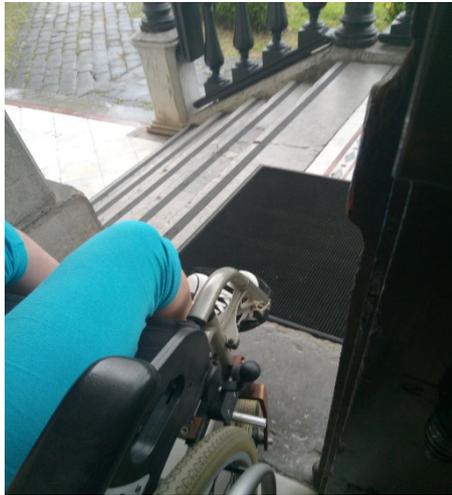
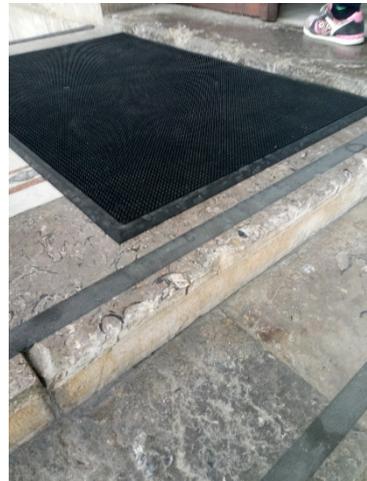
- El acceso no está a nivel de acera.

- El pavimento no es continuo, duro y estable, antideslizante en seco y en mojado.

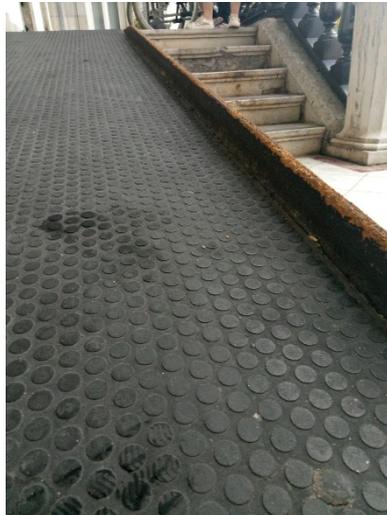
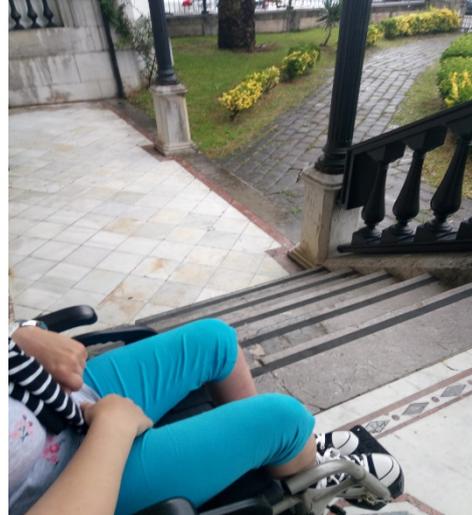
- Hay 5 escalones hasta la puerta de entrada.
 - Su anchura es practicable.
 - Los escalones están marcados con franjas de alto contraste
 - Huella y contrahuella de los escalones practicable
 - Pasamanos con contraste cromático con el entorno

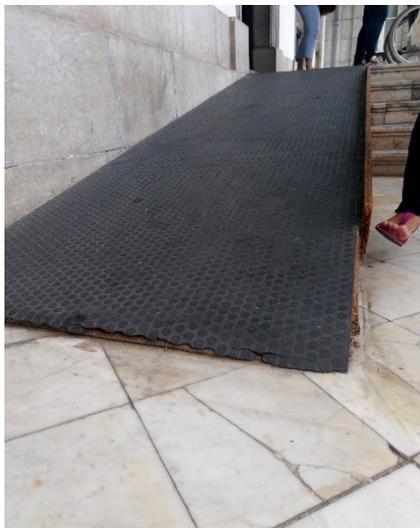
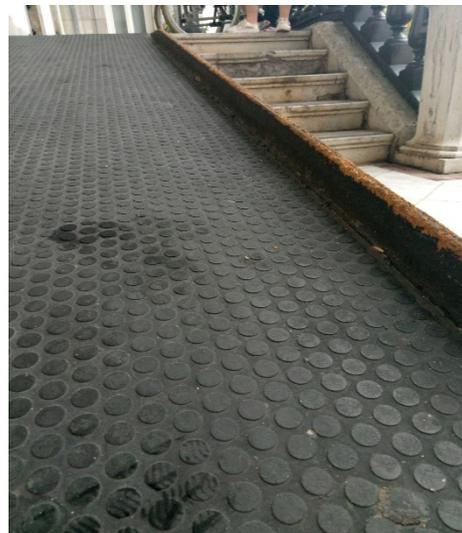
- Pavimento de escalera no dispone de antideslizante en seco y en mojado
- Hay una rampa alternativa de acceso:
 - Rampa lateral adosada a la fachada
 - Anchura practicable
 - Pendiente longitudinal y longitud de la rampa inaccesibles.
 - El pavimento de la rampa no es continuo, duro y estable, antideslizante en seco y en mojado.

- No dispone de pasamanos en la rampa.
- La protección lateral externa en la rampa no tiene altura suficiente para evitar caídas.

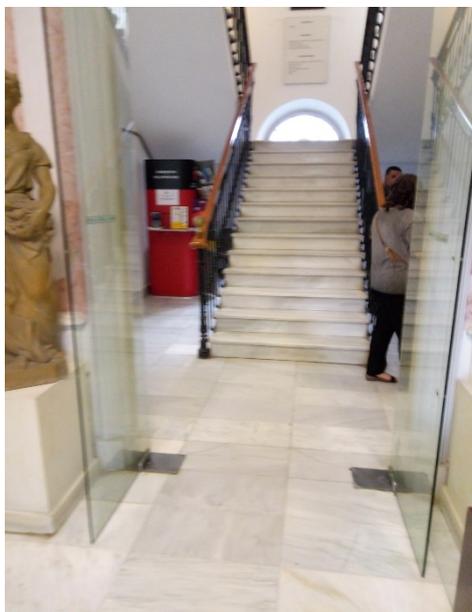
- Anchura accesible. La puerta es de doble hoja, sólo está abierta una hoja, pero si es necesario se pueden abrir las dos.
- Tras identificarse, hay una segunda puerta en el acceso al edificio:

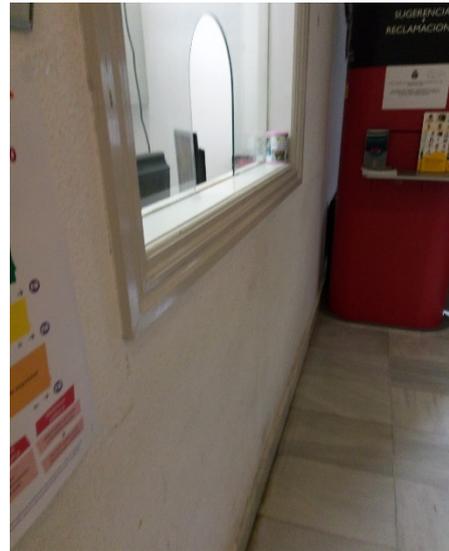
- Inaccesibles para una persona usuaria de silla de ruedas por su altura.
- Es una ventanilla abierta sin mostrador.
- Se dispone de asiento por si es necesario sentarse para hacer la consulta.

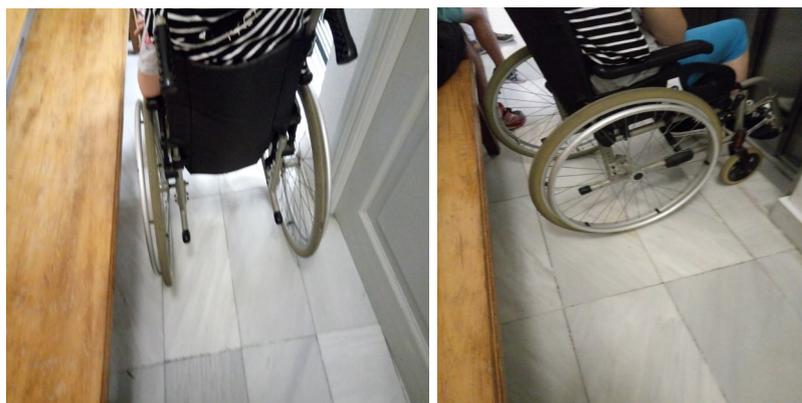
- Anchura inaccesible y con obstáculos.

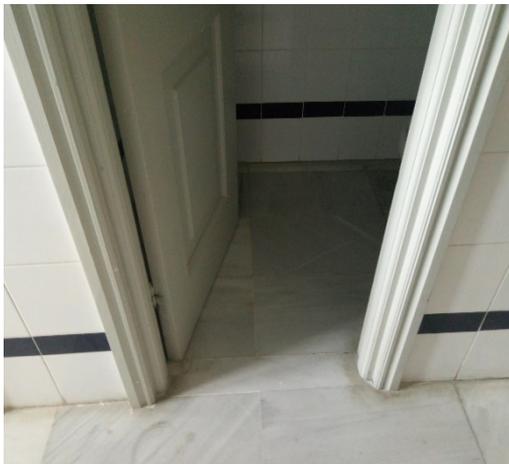
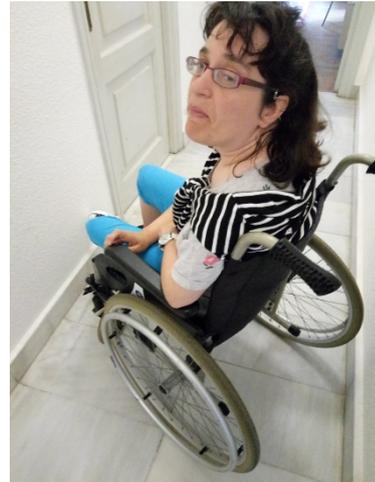
- Anchura insuficiente.
- Sin espacio anterior y posterior para inscribir una circunferencia para abrir la puerta con autonomía.

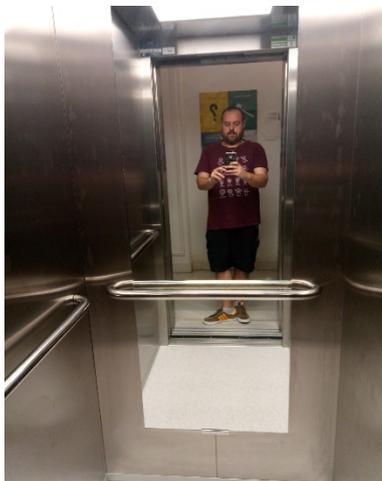
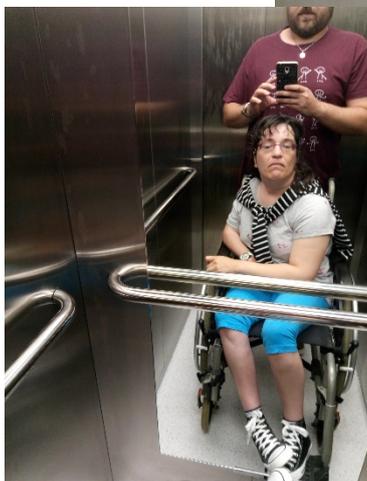
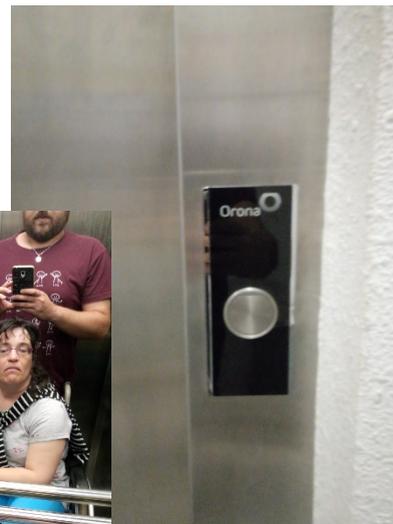
- Anchura de la puerta y dimensiones de la cabina accesibles, aunque no cabría una silla muy voluminosa.
- Con pasamanos en la cabina.

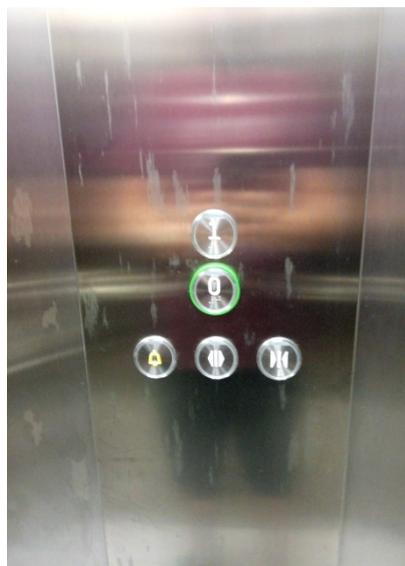
- Botonera interior accesible.

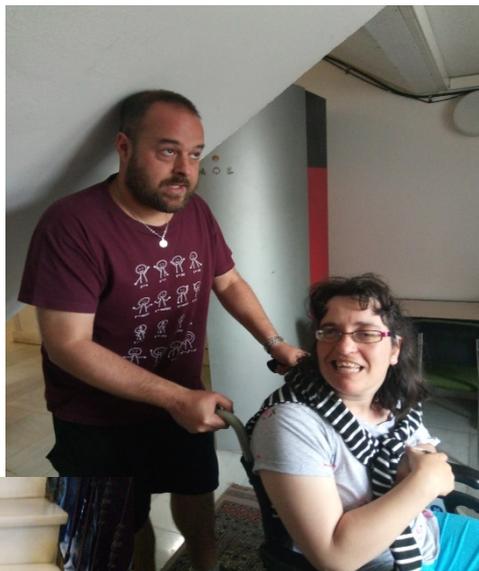
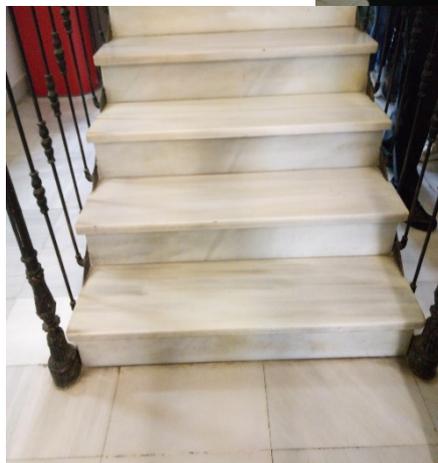
- Existencia de intrados en la entrada principal utilizado como lugar de espera. Se trata de un obstáculo de gran peligro para personas con discapacidad visual.
- El pavimento de la escalera no es antideslizante.
- Los peldaños no disponen de franjas con alto contraste cromático.
- Sí dispone de barandilla con alto contraste cromático.

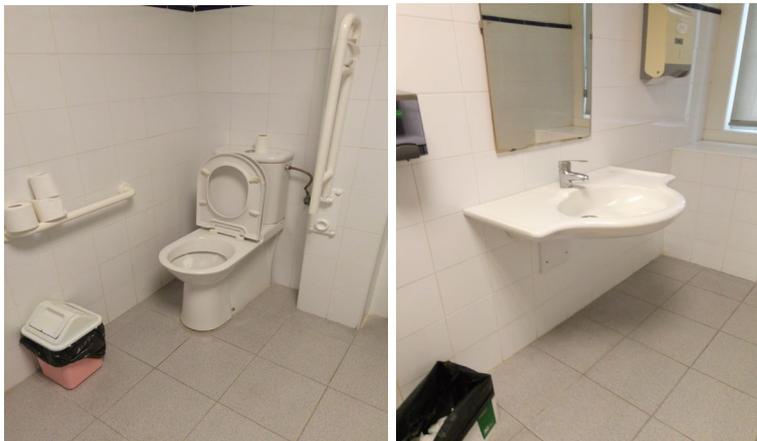
- Hay un aseo adaptado a personas con movilidad reducida de uso mixto (masculino y femenino).
- Ubicación accesible.
- Anchura accesible de las puertas de acceso.
- Puerta corredera inaccesible, se abre hacia el interior.
- Mecanismo de apertura y cierre (picaportes o manecillas) inaccesibles.
- Altura del inodoro, del lavabo, barras y accesorios del baño accesibles.

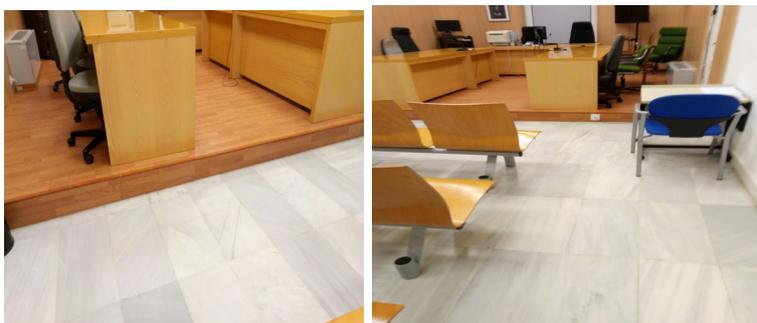
- Ubicación practicable
- Estrado inaccesible.

- Rampa para acceder al estrado.
- Bajar a una altura accesible los extintores.

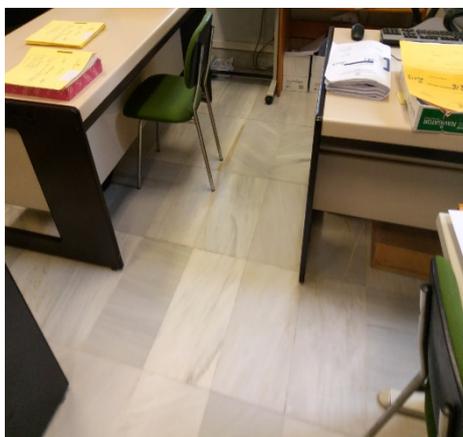
- Ubicación practicable
- Mesas no accesibles, demasiado bajas (62 cm).

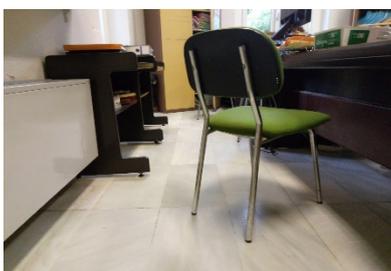
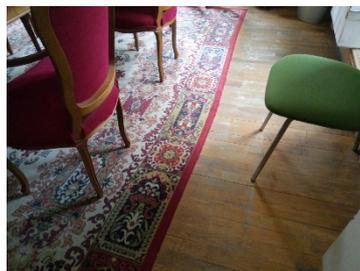
- No hay espacio para inscribir una circunferencia para el giro, hay demasiados obstáculos: objetos por todos lados, baldas a las entradas, alfombras en el suelo.

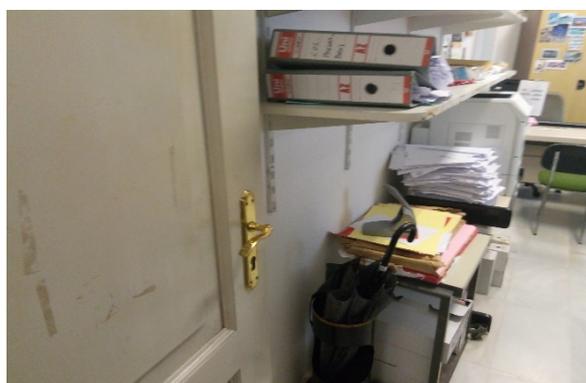
- La localización de las baldas hace muy difícil la entrada a los distintos despachos, con el riesgo de golpearse con ellas con demasiada facilidad.

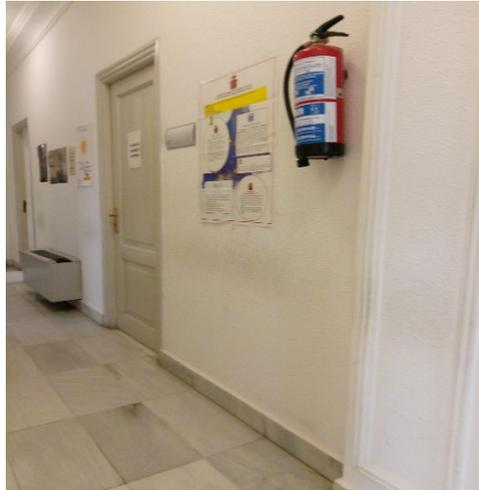
- La altura del regulador del aire acondicionado (en todos los despachos) no es accesible para personas con movilidad reducida.
- La altura de los extintores no es accesible para personas con movilidad reducida.

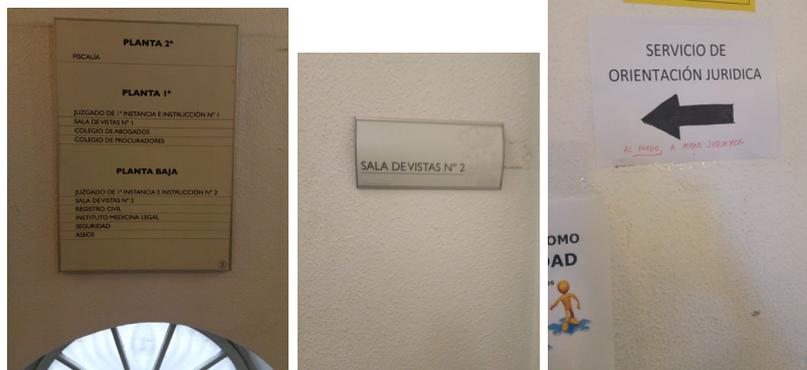
- Carteles con escaso contraste cromático, letra de tamaño no adecuado y no siempre a una altura adecuada.

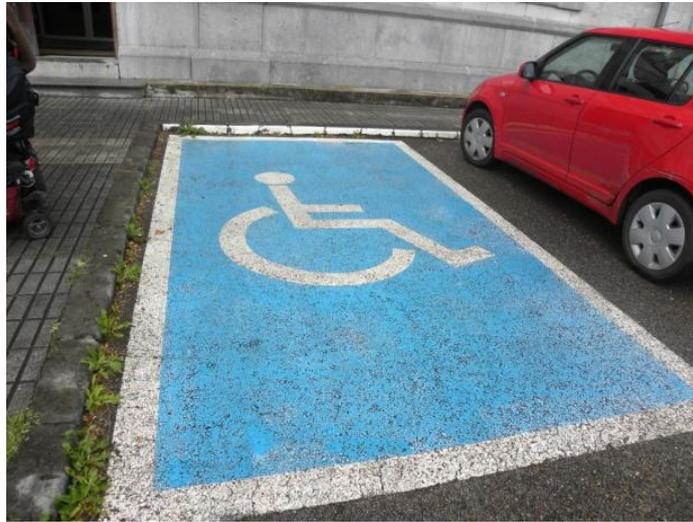
- Hay una plaza reservada para personas con movilidad reducida frente al Ayuntamiento junto a los Juzgados.

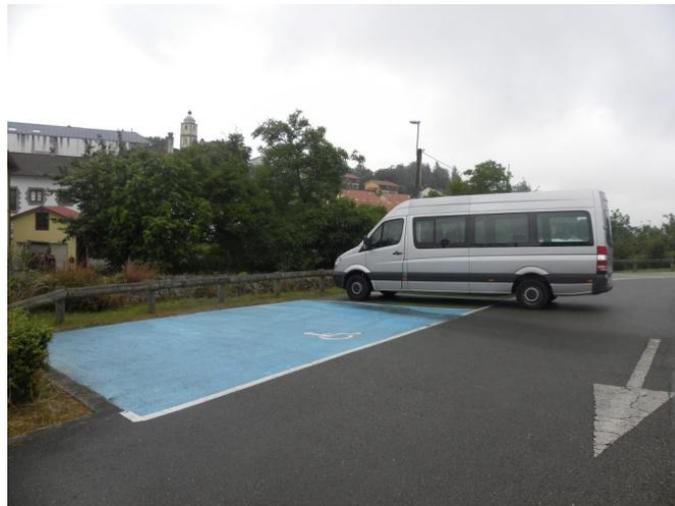
- Hay un cartel que informa de parking a 100m. En el parking hay marcada una plaza con cabida para dos coches. Mide 4,80m de fondo que deberían ser 5,00m

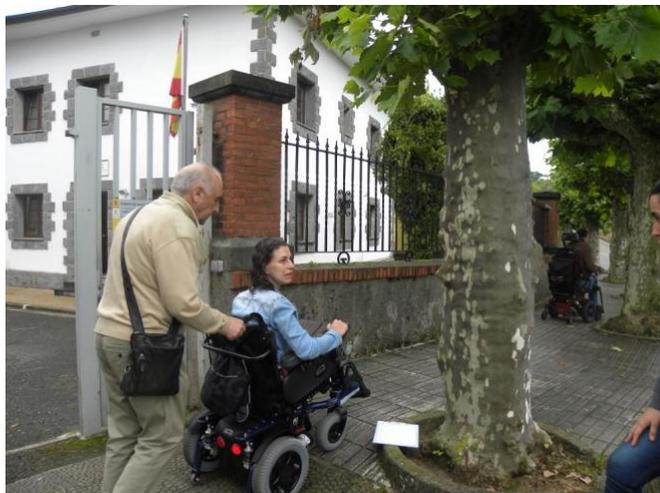
- El itinerario desde el parking también presenta barreras. Hay algún estrechamiento de 90cm entre alcorques y bancos aunque se pasa sin dificultad.

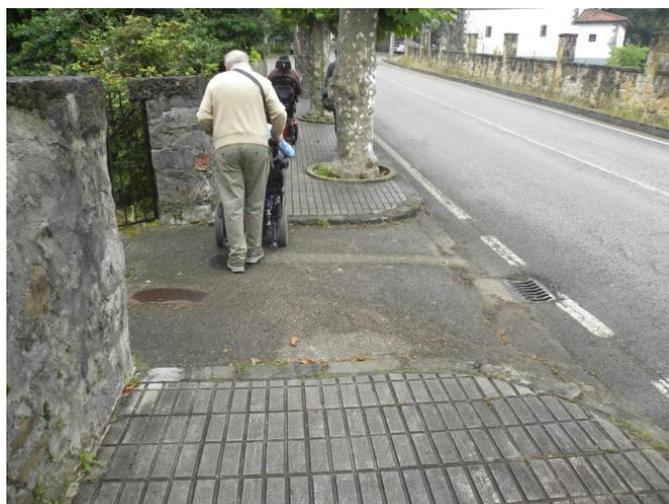
- Rebajes en el sentido longitudinal de pendiente excesiva que obligan a ponerse una persona detrás de la silla porque hay peligro de vuelco

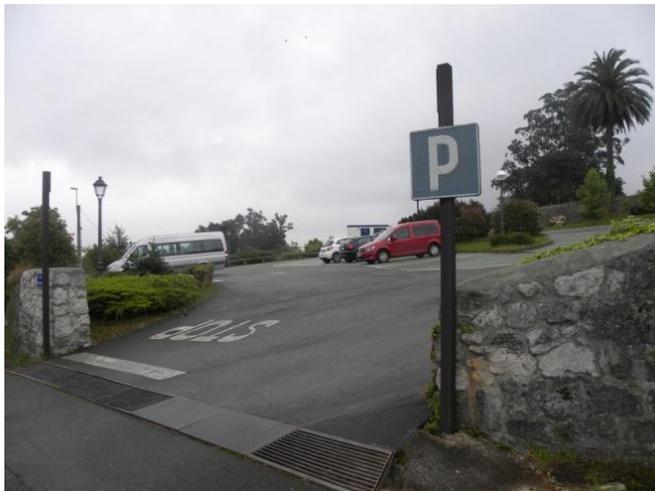
- Pasos sin rebajes de los bordillos

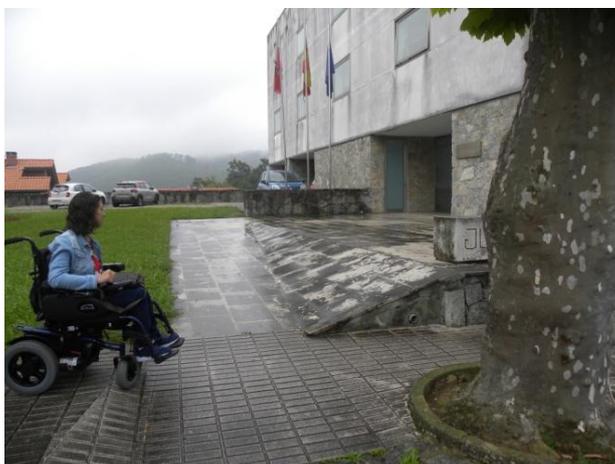
- Accesible, a nivel de acera y con pavimento continuo, duro y estable, antideslizante en seco y en mojado.

- Rampa de un tramo recto con meseta superior para el giro hacia la puerta de entrada. Rampa accesible:
- Anchura de 1,20 a la acera y se va ensanchando.
- Pendiente longitudinal de 3,5%
- Pendiente transversal de 1,5%
- La longitud no es problema porque la pendiente longitudinal es reducida (inferior al 4%)
- El ancho de paso arriba tras el giro en la meseta es de 1,30m

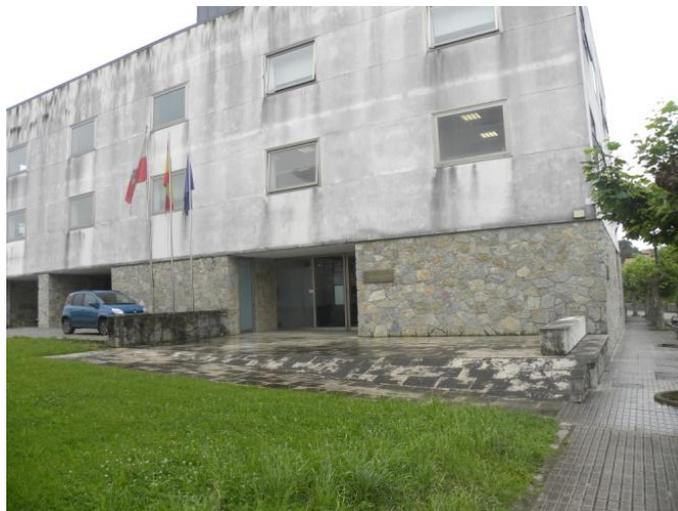
- Pavimento de la rampa continuo, duro y estable, antideslizante en seco y en mojado.

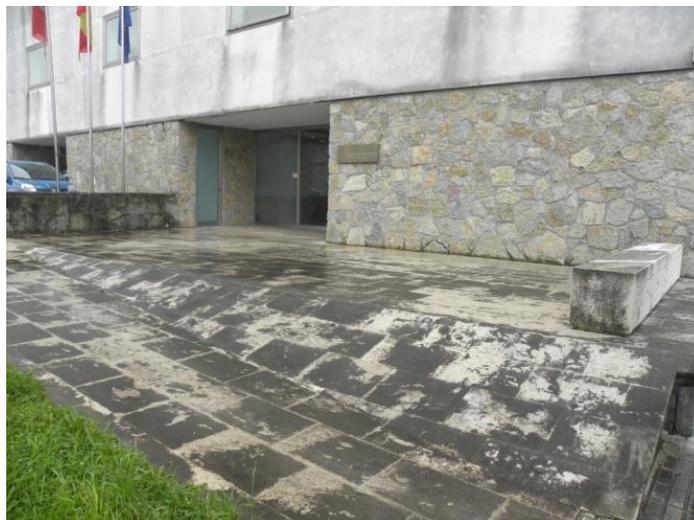
- Entre la plataforma horizontal de acceso a la puerta de entrada a los Juzgados y la rampa hay un plano inclinado peligroso porque no hay ningún tipo de elemento ni contraste que permita identificarlo, especialmente para una persona con discapacidad visual.

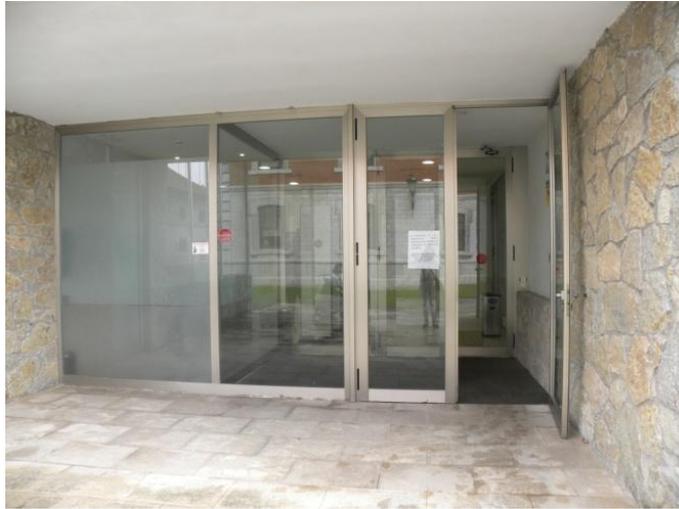
- Accesible: Ancho útil de 84cm. Son dos filas paralelas de puertas de acceso con un vestíbulo intermedio de entrada de 2,30m de fondo.

- Las puertas de cristal no cuentan con bandas señalizadoras en alto contraste cromático. Es recomendable colocarlas.

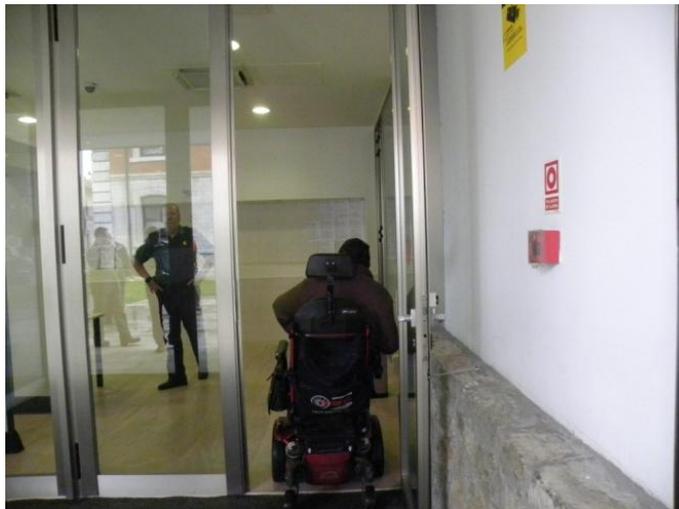
- La puerta más exterior estaba abierta y la más interior nos la abrieron al vernos. La puerta pesa. Sería recomendable colocar una puerta de apertura automática.

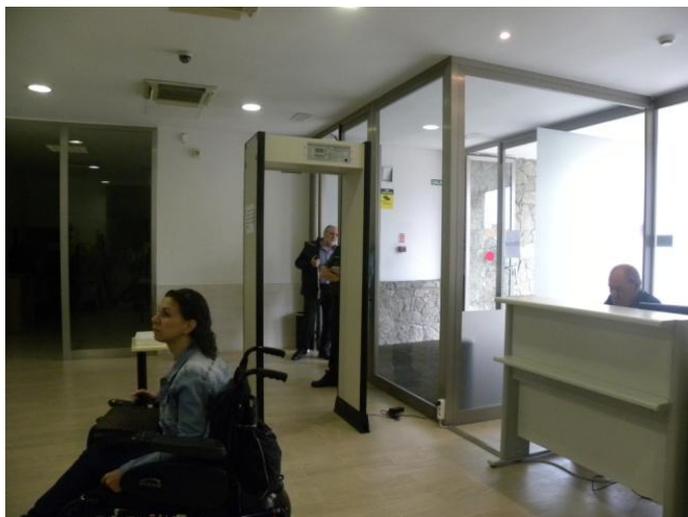
- Mostradores de atención al público demasiado altos para atender a la persona en silla de ruedas: es demasiado alto para ver bien a la persona detrás del mostrador desde una silla de ruedas (está a una altura de 110cm y accesible sería a 80cm). Tiene una pequeña balda de 12cm de fondo a una altura de 73cm que puede servir para apoyarse y escribir.

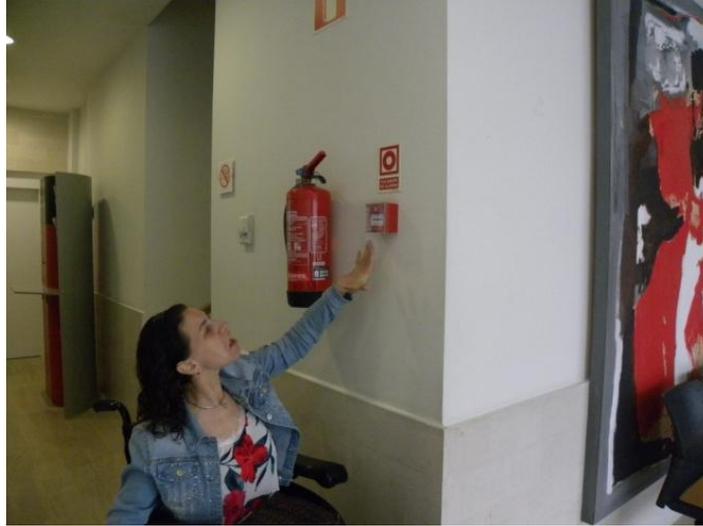
- Es inaccesible. Ubicado junto a la entrada de la sala de espera. Está demasiado alto para una persona usuaria de silla de ruedas.

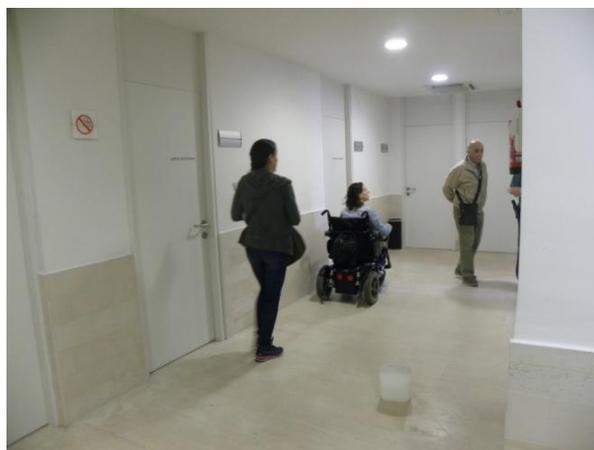
- Anchura suficiente, pero con muchos obstáculos. En este caso los pasillos no son estrechos. El problema viene dado por el deficiente estado del edificio que presenta numerosas goteras y filtraciones especialmente en la planta superior. Nos encontramos con cubos y barreños para la recogida de las goteras que suponen un obstáculo máxime para personas con discapacidad visual. Además, nos trasladan que cuando llueve se forman charcos en los pasillos y baja el agua por las escaleras, situación peligrosa para cualquier persona teniendo mayor riesgo si se utilizan muletas por ejemplo.

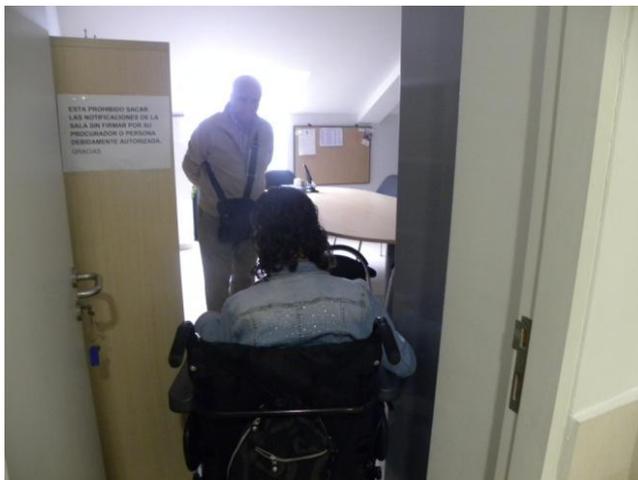
- En algunos casos su anchura es insuficiente. Por ejemplo:
- Despacho de procuradores en la planta 3ª. La puerta de este despacho y la del de abogados tienen una anchura de 74cm (inferior a los 80cm para que sean accesibles)

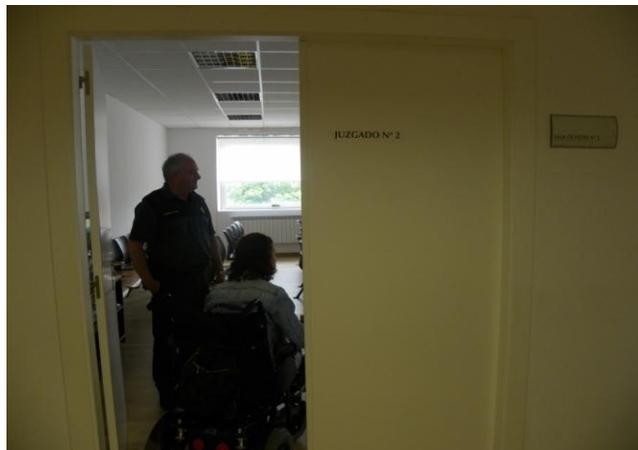
- Sala de vistas nº 2 en la planta 2ª. El ancho útil de una hoja es de 75cm (inferior a los 80cm)

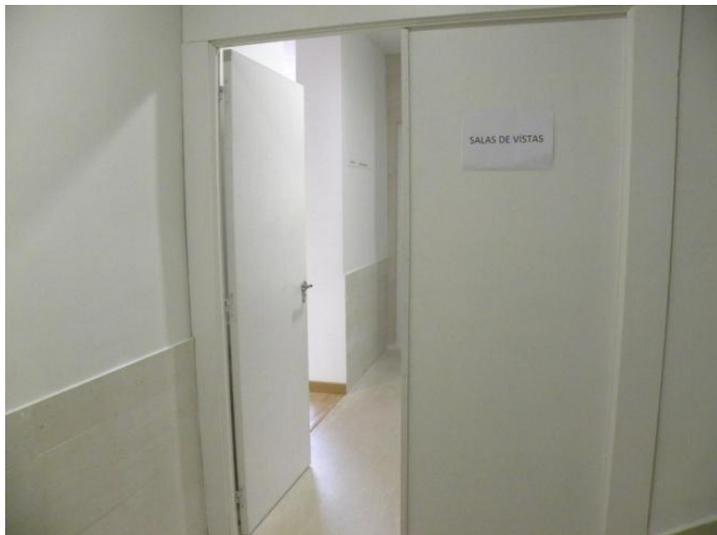
- En otros casos sí son accesibles. Por ejemplo:
 - Juzgados en la planta 1ª. Esta puerta sí es accesible, mide los 80cm en una hoja y con espacio de giro.

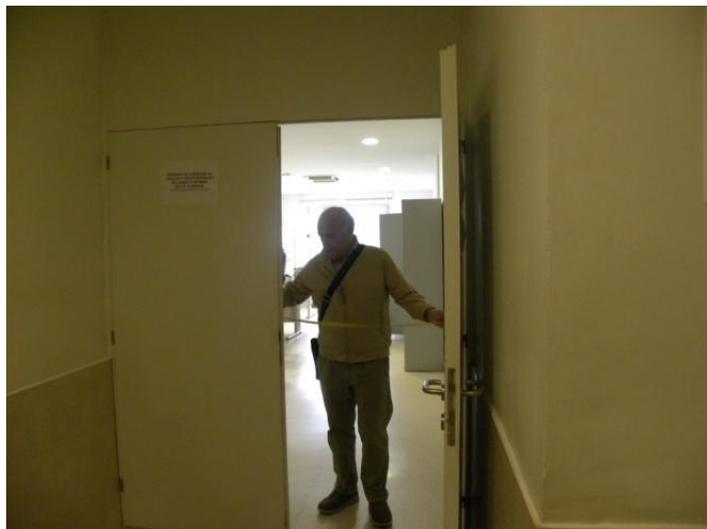
- Mecanismos de apertura y cierre (picaportes o manecillas): Hay puertas (como la de la fotografía) que tienen la manecilla de fácil agarre con el extremo terminado en un ángulo de 90º que permiten su accionamiento a personas que no tienen capacidad de agarre. Es lo recomendable para todas estas puertas.

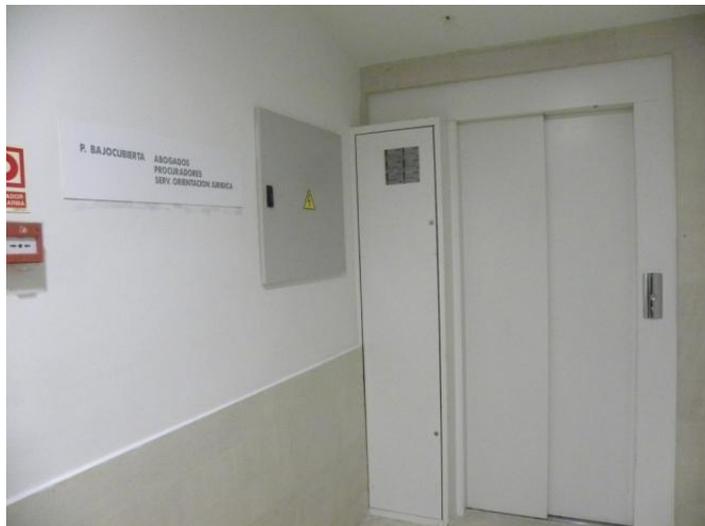
- Su ubicación es accesible para una persona en silla de ruedas, pero el ascensor en todas las plantas es blanco y está “camuflado” sin ningún tipo de cartel de “ASCENSOR” que ayude a localizarlo.

- Señalización en el vestíbulo de entrada de la ubicación de los aseos.
- Señalización del ascensor para facilitar su localización.
- Disponer franjas de alto contraste en los peldaños de las escaleras.

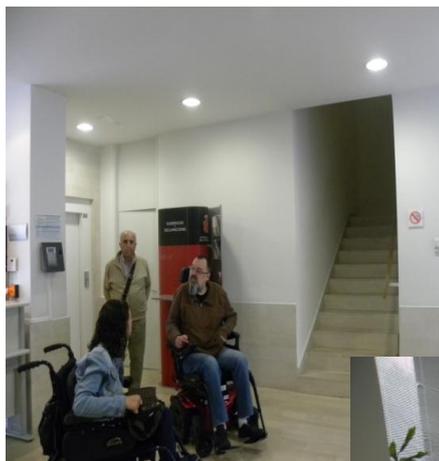
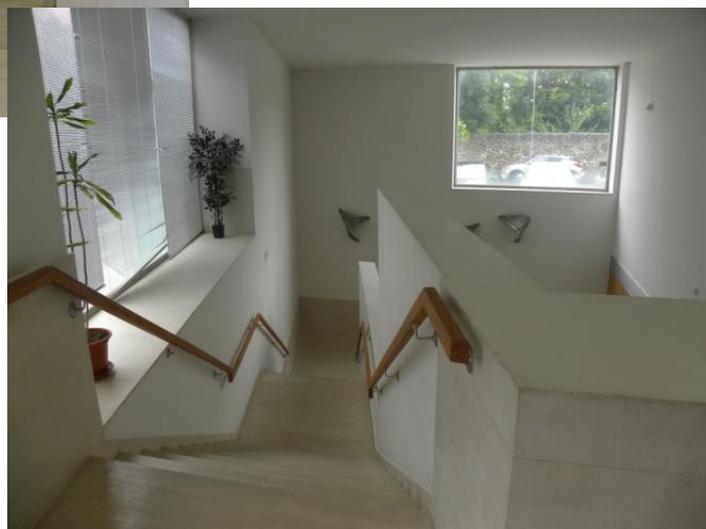
- Si bien los elementos de la escalera como tal (anchura, número y dimensión de peldaños, pasamanos, pavimento antideslizante) son accesibles, el problema se pone de manifiesto cuando llueve porque nos contaron que el agua llega a bajar por las escaleras con los problemas de accesibilidad que conlleva.
- Los escalones no están señalizados con franjas con alto contraste cromático, lo que supone una dificultad para personas con discapacidad visual.
- Pasamanos con contraste cromático con el entorno en alguna de las escaleras: En la escalera que va de la planta baja a la planta tercera hay pasamanos a un lado. En la escalera que va de la planta baja al semisótano hay pasamanos a ambos lados.

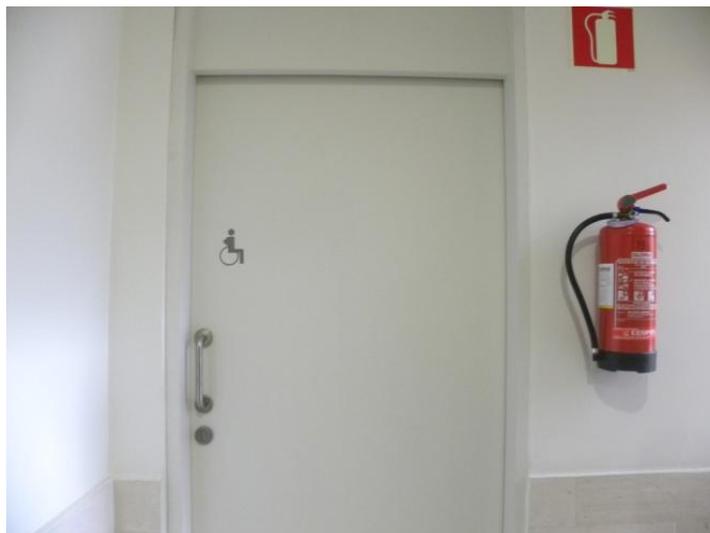
- Aseo adaptado a PERSONAS CON MOVILIDAD REDUCIDA masculino y femenino o mixto (poner número) mixto.
- Su ubicación es practicable. Se ubica en la planta semisótano. Se accede a través de las escaleras y del ascensor que es practicable.
- Puerta de acceso: corredera, accesible, anchura libre de 85cm.

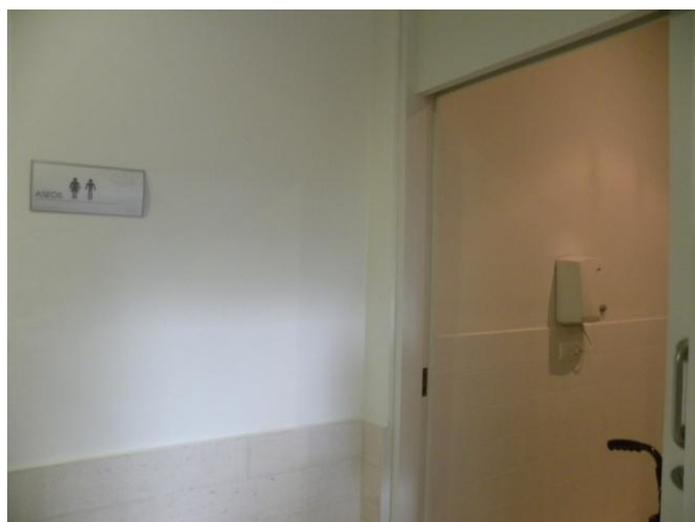
- Señalización: El dibujo de la silla de ruedas está en la propia puerta. No está en el cartel de aseos. Tampoco hay señalización que informe de la ubicación de los aseos en el vestíbulo de entrada a los Juzgados.

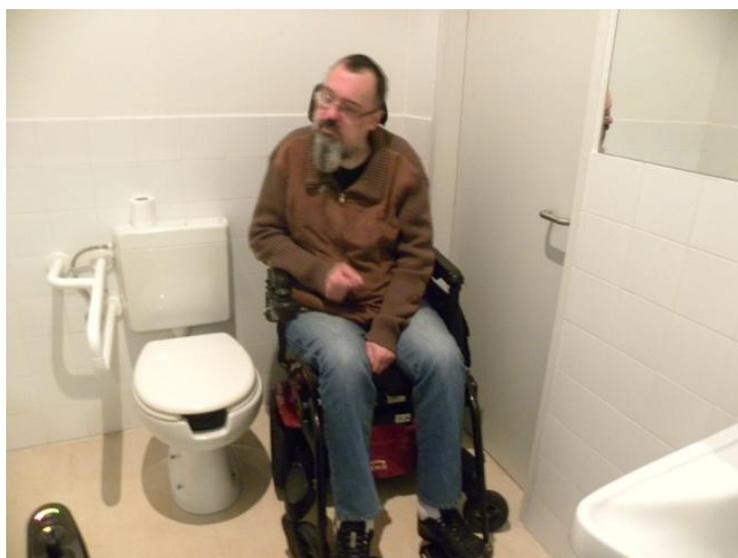
- Acceso lateral al inodoro: Por el lado de la barra tiene casi los 80cm que marca la normativa para la transferencia, pero al colocar una barra fija se anula la transferencia por ese lado. Por el otro lado tiene 70cm para la transferencia.

- Altura del inodoro accesible: 48cm
- Hay una barra fija que hace que el inodoro sea practicable desde el lado izquierdo pero que anula la transferencia desde el lado derecho lo que no tiene sentido habiendo espacio. Se puede tener la transferencia a ambos lados disponiendo una barra abatible a cada lado del inodoro.

- Colocación a una distancia adecuada de la barra fija del aseo que facilite la transferencia.
- Cambio en la apertura de las puertas de los aseos, o colocación de puertas correderas que permita la apertura fácil y la no obstaculización en caso de accidente.
- Colocación de cancelas seguras y al alcance.
- Sustitución de grifería actual por grifería accesible (monomando).
- Sustitución de dispensador de jabón por un dispensador automático, o en su defecto, colocación de pastilla de jabón.
- Otras propuestas generales recogidas para todos los Juzgados y dependencias de Fuerzas y Cuerpos de Seguridad.

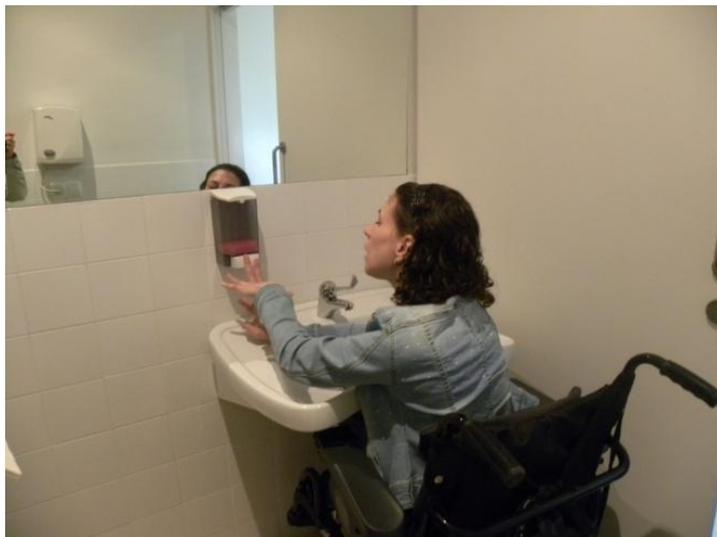
- Accesorios de baño: El secamanos está un poco alto (el pulsador está a 1,30m y debería estar por debajo de 1,20m). El dispensador de jabón

está accesible, sin embargo la ubicación del enchufe junto al lavabo no es accesible. El mecanismo del dosificador de jabón resulta difícil de usar. El borde inferior del espejo está excesivamente alto.
