Este informe se ha elaborado como Anexo al informe de resultados, conclusiones y propuestas para avanzar en asegurar en nuestra Comunidad el acceso a la justicia de las personas con discapacidad, en condiciones de igualdad de oportunidades y accesibilidad universal, en el marco del **“Análisis de las necesidades y el acceso a la justicia de las personas con discapacidad en la Administración de Justicia en Cantabria”** realizado por **CERMI CANTABRIA** por encargo de la **Consejería de Presidencia y Justicia del Gobierno de Cantabria**.

ANÁLISIS DETALLADO DE LA SITUACIÓN

1. JUZGADOS DE SANTANDER

1.1. JUZGADOS CALLE ALTA

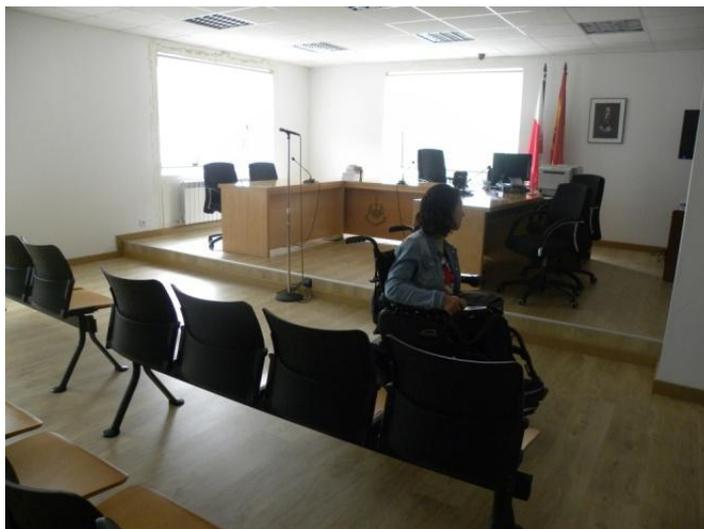
- Ubicación practicable. En la planta segunda. Se accede a través de las escaleras y del ascensor que es practicable.
- Estrado inaccesible. Sala de Vistas del Juzgado nº2. Escalón de 20cm de altura. Hay espacio suficiente para incorporar una rampa.
- Las localidades en el estrado son inaccesibles.

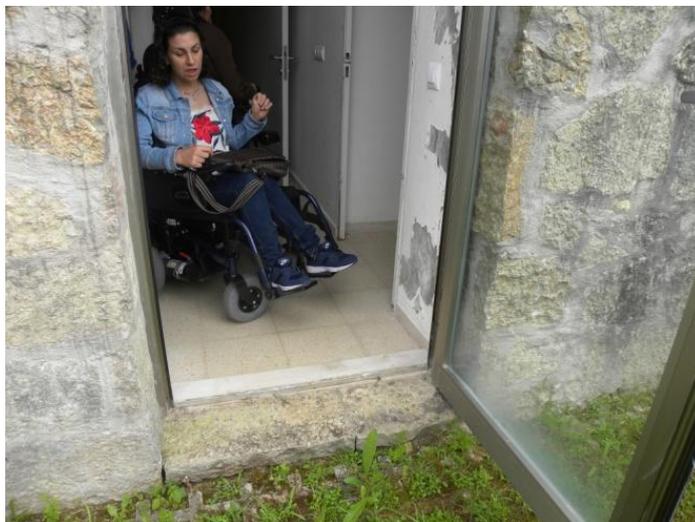
- Entrada no accesible. Desde el exterior donde para el furgón con los presos hay un escalón

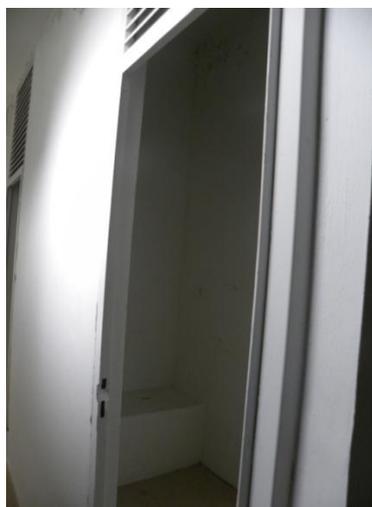
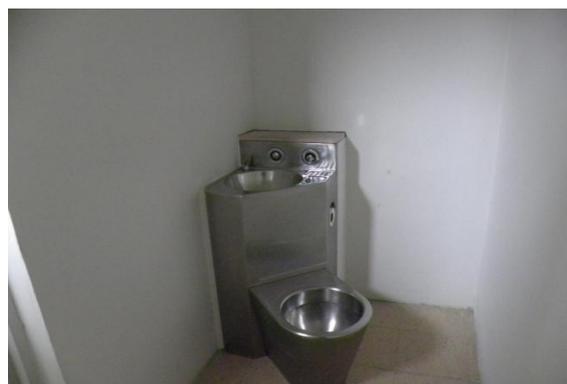
- Espacios inaccesibles: la puerta del pasillo que da a los calabozos tiene un ancho útil de 83cm pero la de los calabozos de 63cm es infranqueable para una persona usuaria de silla de ruedas. El pasillo es de 1,15m.

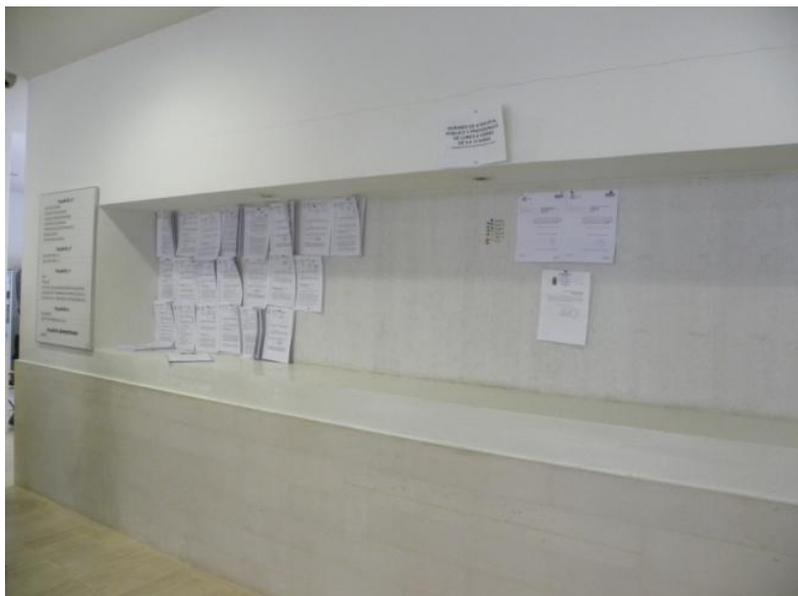
- Carteles informativos y señalización demasiado altos y no en todos los casos con adecuado contraste cromático.
- Por ejemplo:
- El cartel con la información de las plantas del edificio (a la izquierda de la fotografía) sí está al alcance de un usuario en silla de ruedas pero la documentación a disposición del público está inaccesible. A esa altura y con el mostrador remetido un usuario en silla de ruedas no puede leerla.

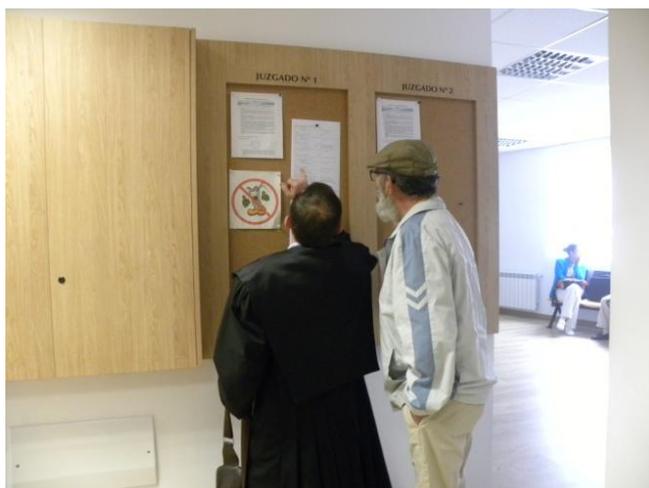
- Panel de información al público junto a las Salas de Vistas excesivamente alto, inaccesible para una persona en silla de ruedas

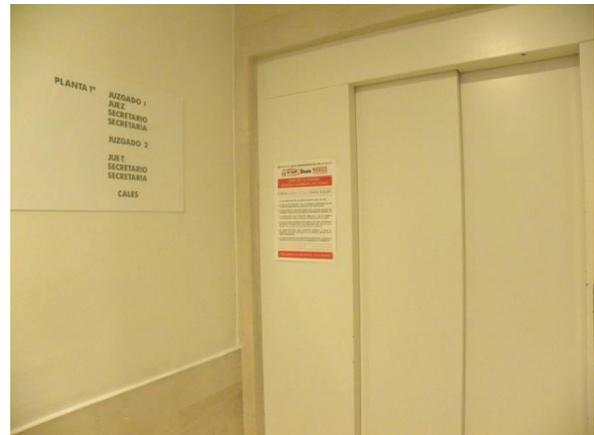
- Carteles informativos y señalización sin alto contraste cromático y con letra pequeña y muy altos:

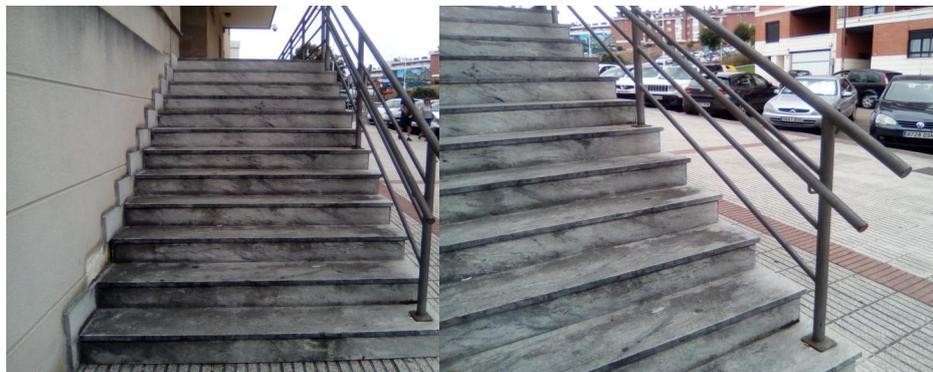
- Pavimento continuo, duro y estable, antideslizante en seco y en mojado.
POR ESCALERAS
 - Hay 12 peldaños sin descansillo.
 - Anchura accesible (1,81 m).
 - Huella (fondo) y contrahuella (alto) de los peldaños de medidas accesibles.
 - Los escalones no están marcados con franja de alto contraste.
 - En pasamanos no tiene contraste cromático con el entorno.
 - Pavimento de escalera antideslizante en seco y en mojado.

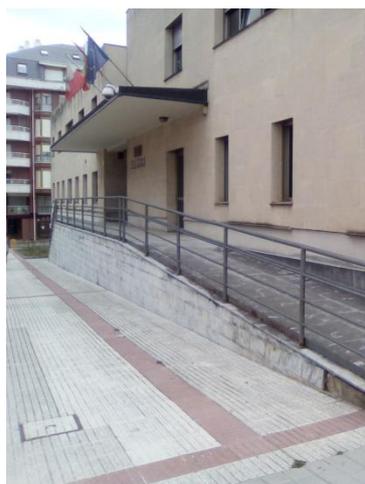
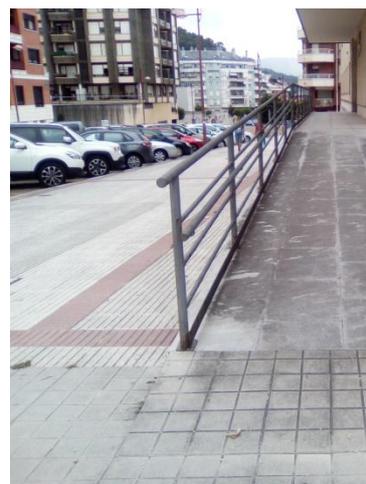
- Anchura (1,84 m), pendiente longitudinal y transversal y longitud accesible.
- Pavimento de la rampa continuo, duro y estable, antideslizante en seco y en mojado.
- Con pasamanos y zócalos de protección en los paramentos exteriores.

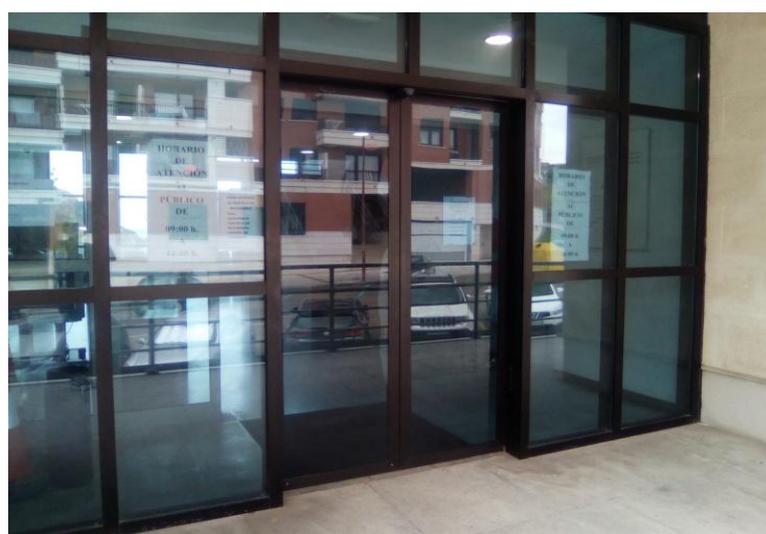
- Anchura accesible (1,42 m)
- Puerta automática.
- El espacio anterior y posterior a la puerta es horizontal y permite inscribir una circunferencia para abrir la puerta con autonomía.

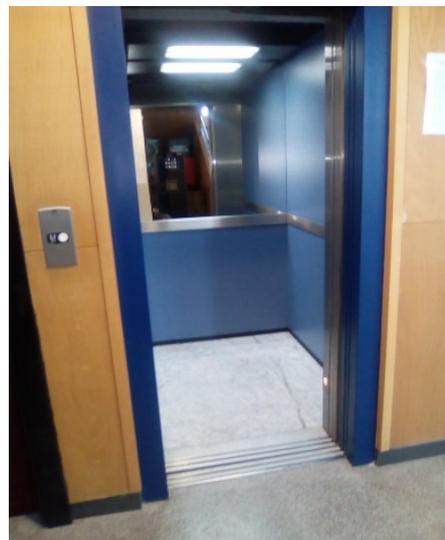
- Ubicación accesible. Permite el acceso a todas las plantas.
- Con espacio de giro suficiente ante la puerta en cada planta.
- Puerta automática de anchura accesible (0,81 m).
- Dimensiones de la cabina accesibles (Ancho 108 cm y Fondo 140 cm.)
- No tiene pasamanos en la cabina.
- Tiene espejo en la pared del fondo de la cabina.

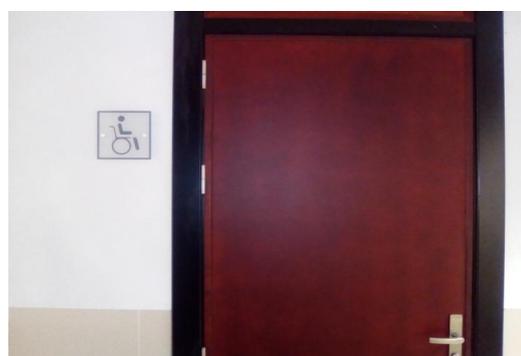
ASEOS COMUNES ADAPTADOS A PERSONAS CON MOVILIDAD REDUCIDA

- Sólo hay un baño y está parcialmente adaptado a personas con movilidad reducida.
- Ubicación accesible.
- Anchura accesible de la puerta.
- Con señalización de la puerta del aseo adaptado.

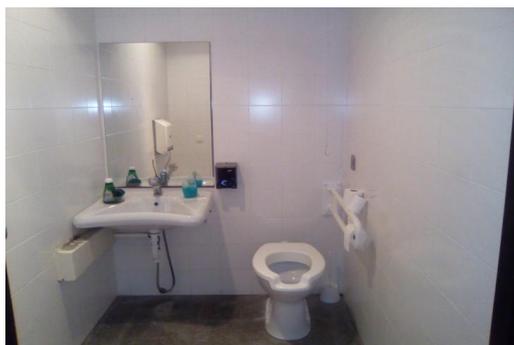
- El espacio interior es justo, pero permite inscribir una circunferencia.
- El acceso lateral al inodoro no resulta accesible. El inodoro se encuentra entre la pared y el lavabo.
- Altura accesible del inodoro, con sólo una barra fija.
- Lavabo y accesorios a altura accesible.
- No dispone de timbre de emergencia.

- Escaleras de acceso: marcar con franja de alto contraste y pasamanos con contraste cromático con el entorno.
- Mejorar la accesibilidad de los mostradores.
- Estudiar la posibilidad de desplazar el sanitario para tener las transferencias o estudiar girar 90° el sanitario para por lo menos tener la transferencia por el lado izquierdo.
- Otras mejoras recogidas en el apartado de propuestas generales, en particular en materia de comunicación y señalética.

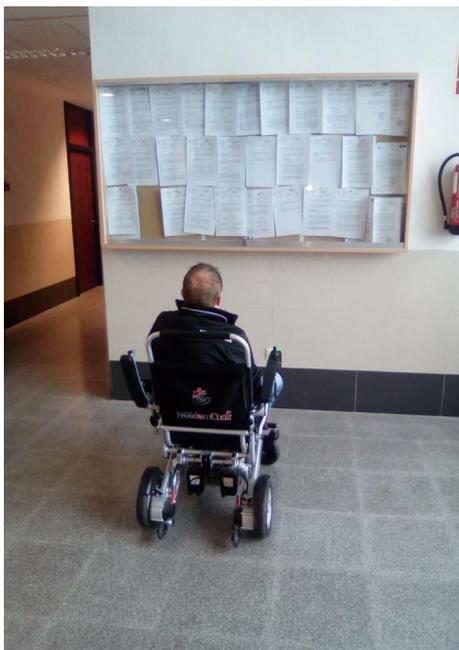
COMUNICACIÓN Y SEÑALÉTICA

- La comunicación y señalización se basa en folios blancos impresos en mayúsculas de tamaño grande y con tinta negra. El folio se encuentra pegado con celo en la mitad superior de las puertas. Los carteles informativos están demasiado altos y la información está impresa en letra muy pequeña.

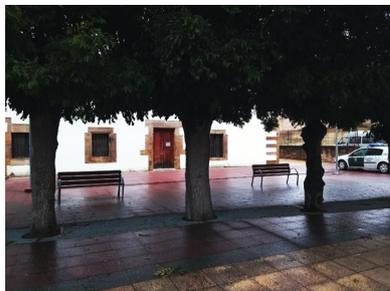
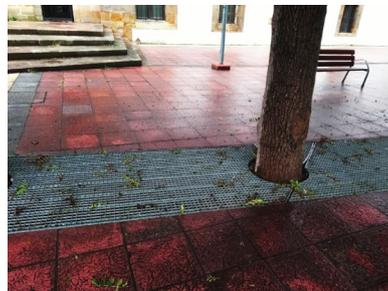
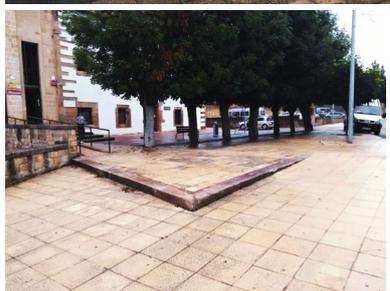
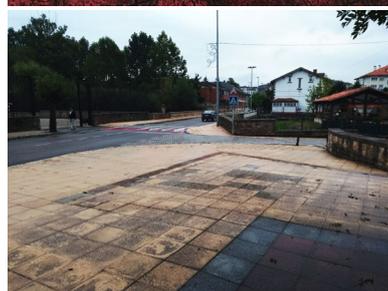
- La acera por la que se accede al Juzgado es amplia. Se destaca en las fotos una zona de arbolado con alcorques y zona de rejilla resbaladiza, además de un escalón señalado con diferente color del resto de baldosas habiendo una zona llana al lado.

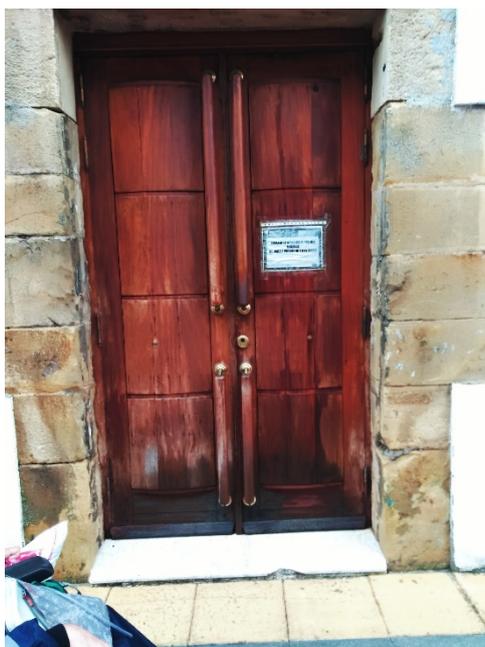
PUERTA DE ENTRADA:

- La puerta siempre está cerrada cuando hace mal tiempo. Cuando hace bueno, hay una hoja abierta. No hay timbre fuera.

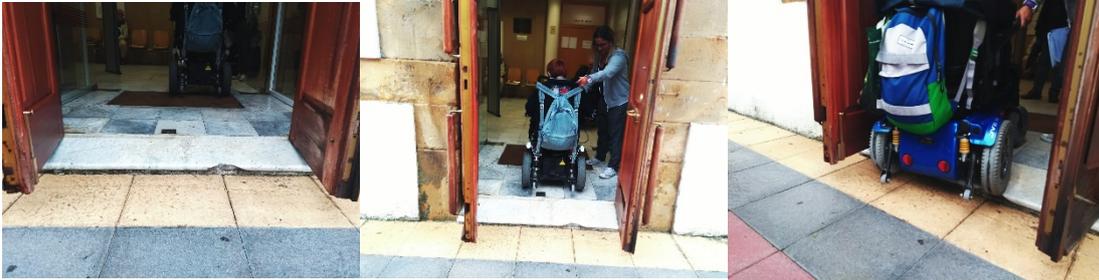
- La puerta está a nivel de acera pero hay un pequeño escalón de unos 5 cm. Aprox.

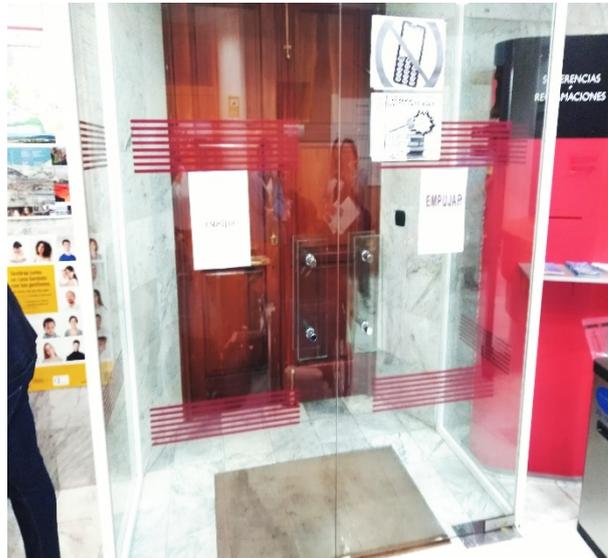
SEGUNDA PUERTA DE ACCESO

- Tras pasar la puerta de entrada de madera hay una segunda puerta de cristal de apertura manual que también nos tienen que abrir el personal para poder pasar. Esta puerta cuenta con bandas señalizadoras en alto contraste cromático. No es de apertura automática.

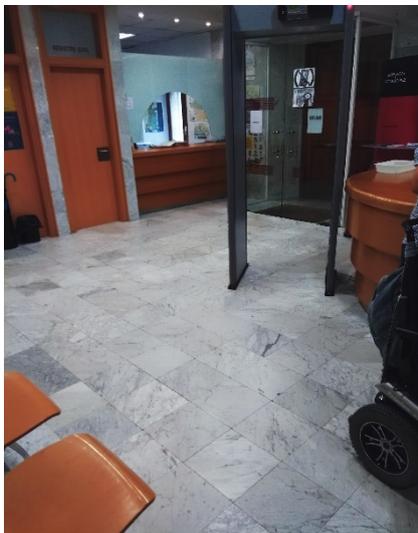
- El espacio anterior y posterior a la puerta es horizontal y permite inscribir una circunferencia para abrir la puerta con autonomía.

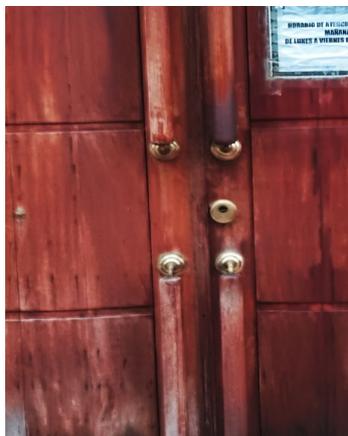
- La apertura de las puertas no es suave. Ambas puertas son pesadas, tanto la de madera como la de cristal.
- Mecanismos de apertura y cierre (picaportes o manecillas) no accesibles.

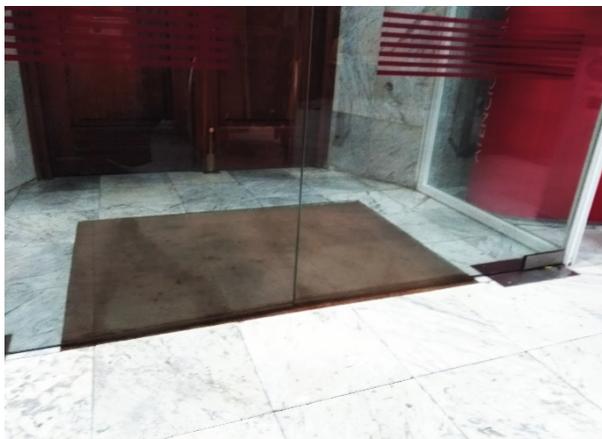
- Espacio amplio. Se puede inscribir una circunferencia para el giro, libre de obstáculos.
- El pavimento es deslizante.

- Los felpudos y/o alfombras no están enrasados con el pavimento o fijados al suelo.

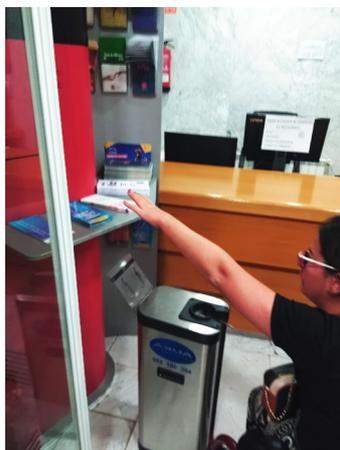
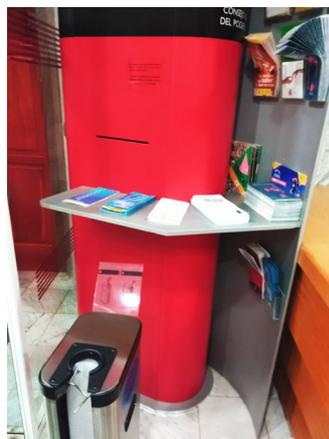
MOSTRADORES

- Los mostradores o baldas con trípticos o información al público son inaccesibles: no están al alcance de una persona usuaria de silla de ruedas.

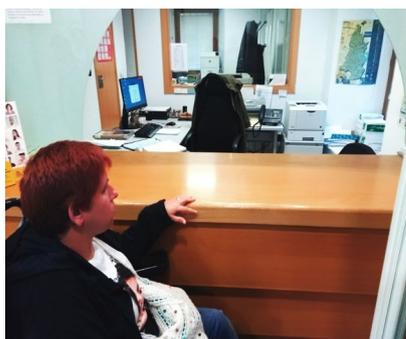
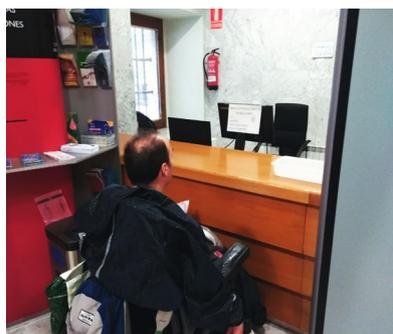
- Los mostradores de atención al público sí son practicables.

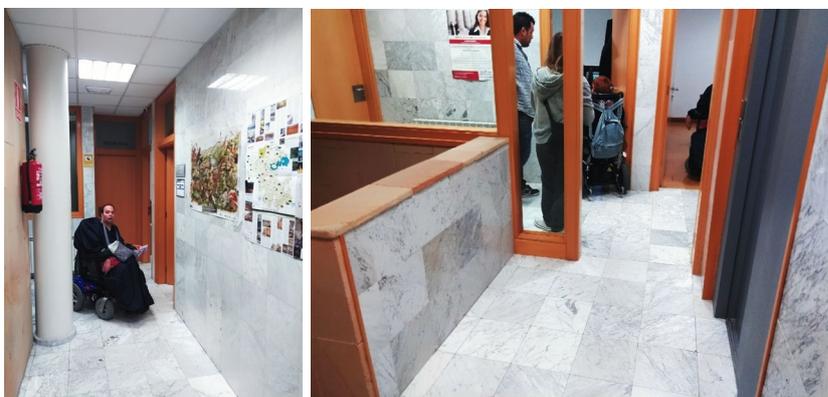
PASILLOS:

- En algunos puntos la anchura es insuficiente, no permite el giro de una silla de ruedas.

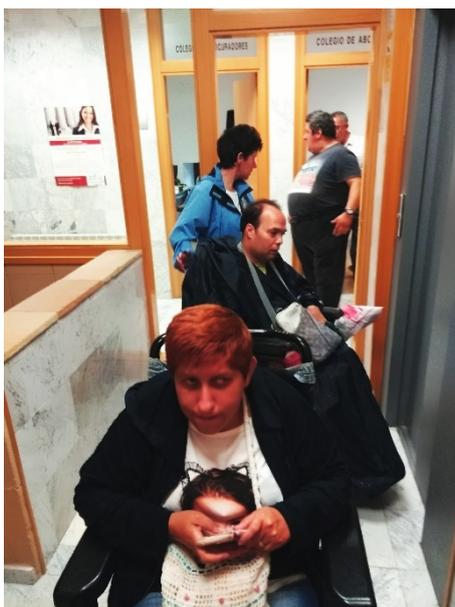
- En otros casos, la anchura es accesible.

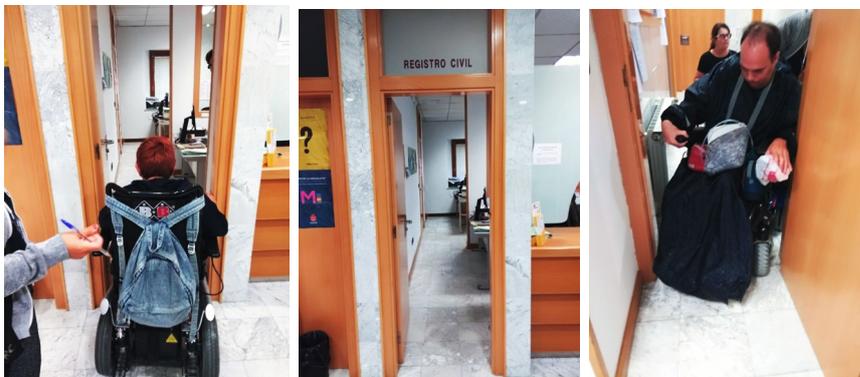
PUERTAS INTERIORES

- En general, todas las puertas de paso son estrechas.

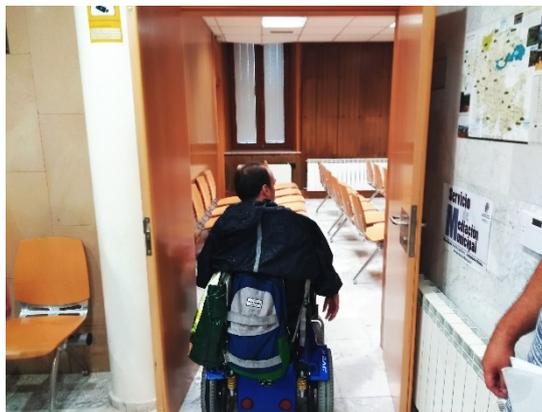
- Puerta de sala de vistas de doble hoja: accesible.

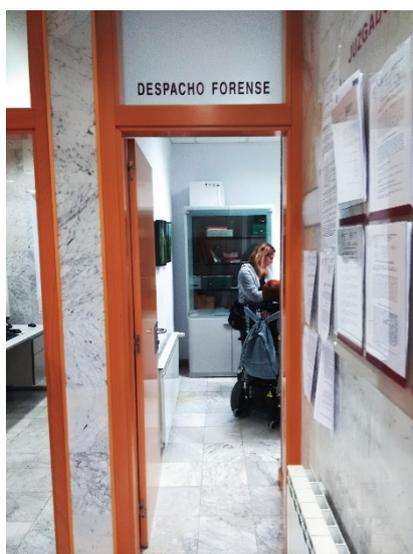
- En el despacho del forense, la puerta es de 80 cm.

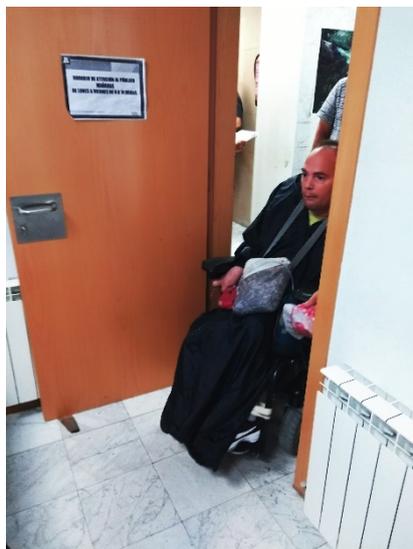
- El espacio anterior y posterior a las puertas es horizontal y permite inscribir una circunferencia para abrir la puerta con autonomía se valora practicable.
- Mecanismos de apertura y cierre (picaportes o manecillas) accesibles.

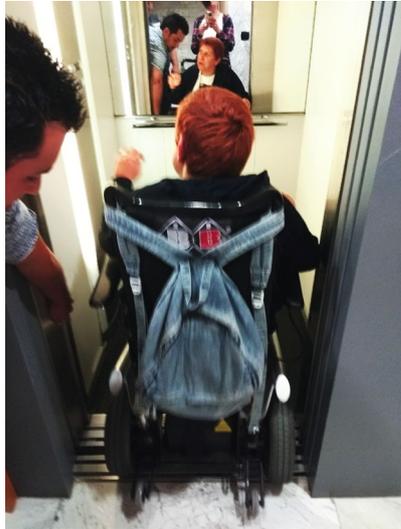
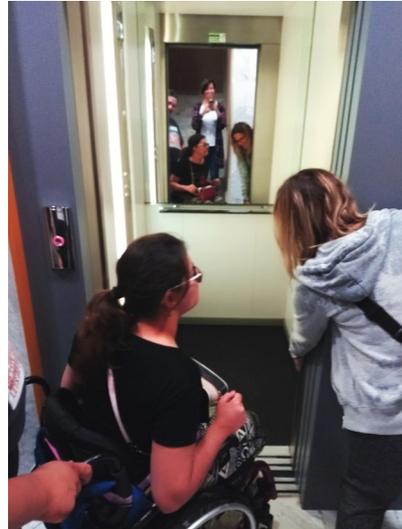
- Anchura de la puerta muy justa y dimensiones de la cabina también muy justas para una persona en silla de ruedas (practicable).

- Puerta automática. Tiene célula de presencia pero funciona muy rápido lo que hay que sujetarlo para entrar y salir.
- Pasamanos en la cabina del ascensor y espejo al fondo.

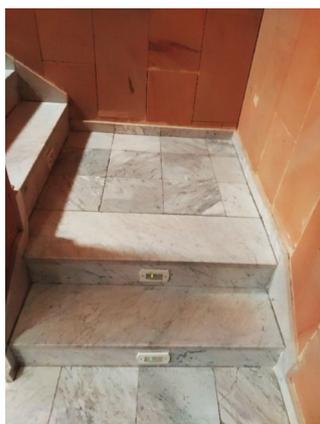
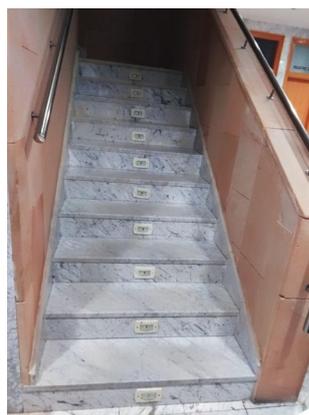
ESCALERAS INTERIORES

- El ancho de la escalera permite el paso de varias personas al tiempo.
- Hay tres tramos de escalera, en el primer tramo hacia la primera planta hay pasamanos a ambos lados, y en el segundo y tercer tramo de escaleras sólo hay pasamanos en el lado derecho.
- El primer tramo de escalera tiene 10 escalones, segundo tramo: 2 escalones, tercer tramo de escaleras: 9 escalones.
- El pavimento es resbaladizo.
- Los escalones no tienen franja señalizadora con alto contraste cromático.
- El pasamanos sí tiene alto contraste cromático.

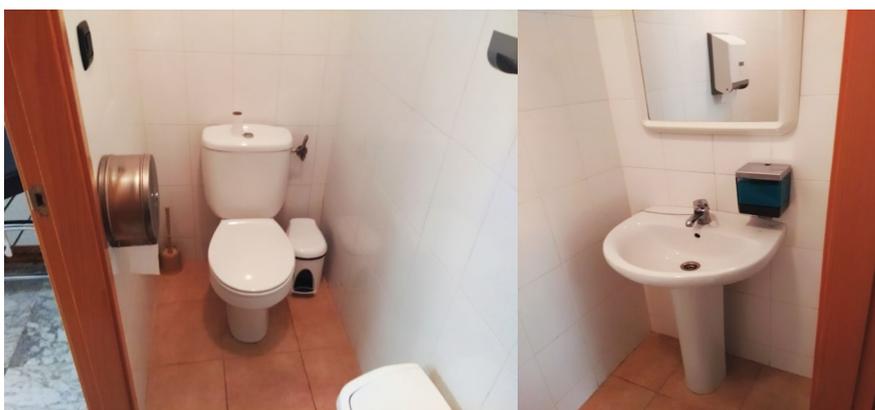
- Hay unos aseos públicos no adaptados en la planta baja.

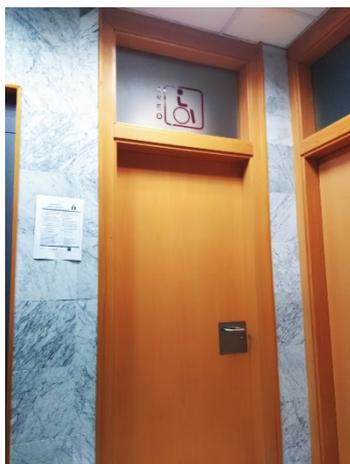
- Hay otro aseo en el interior del despacho del forense, no es accesible.
- En la primera planta hay dos aseos sólo para personal, uno por sexo, no accesibles.
- En la segunda planta hay un baño adaptado, pero no está indicado en la planta baja.
- El acceso a este baño adaptado es accesible, por ascensor.
- Señalización de la puerta del aseo adaptado a personas con movilidad reducida: encima de la puerta, muy elevado. No hay en la propia puerta y no está indicado en ninguna otra zona del edificio.

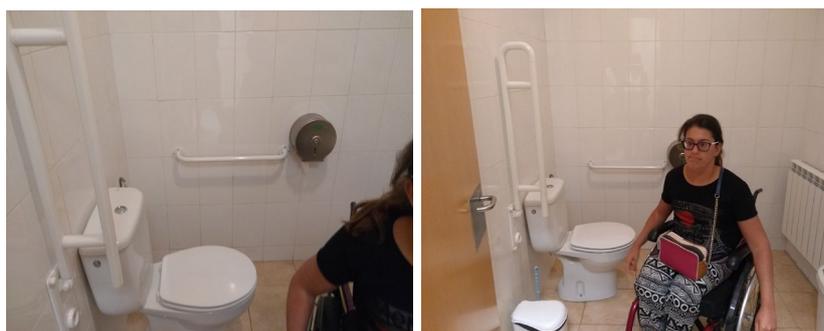
- Espacio libre interior que permite inscribir una circunferencia en este baño adaptado: accesible.
- Acceso lateral al inodoro también accesible. Con barra de soporte abatible.

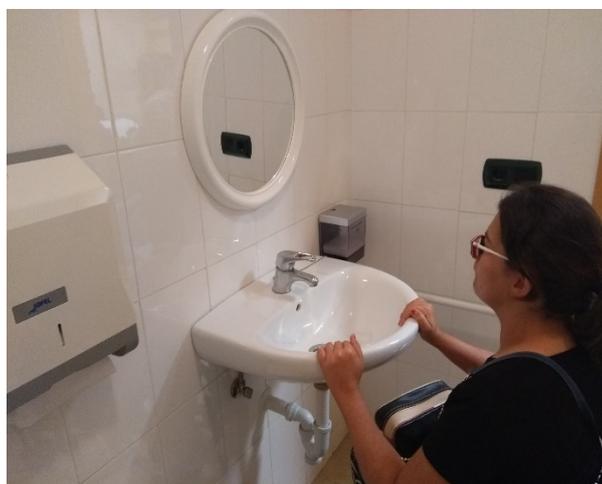
- Altura del inodoro: practicable.
- Lavabo a altura adecuada, así como la grifería y accesorios (excepto el papel higiénico).

- Pavimento deslizante.
- No dispone de timbre de emergencia.

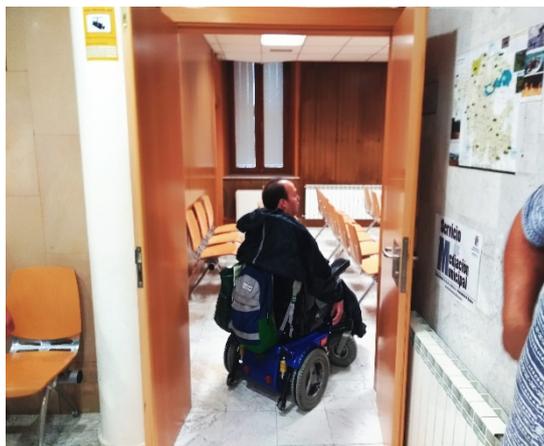
- Ubicación y puerta de acceso accesible

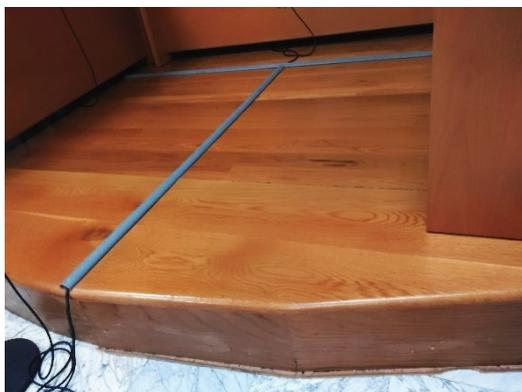
- Estrado inaccesible, con unos 20 cm de escalón al estrado. Se puede entrar desde el registro.

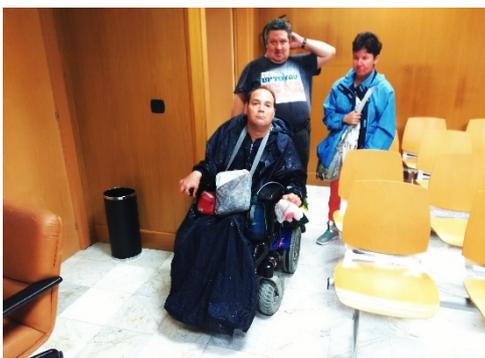
- Con localidades accesibles. No se dispone de espacio reservado para personas usuarias de sillas de ruedas.

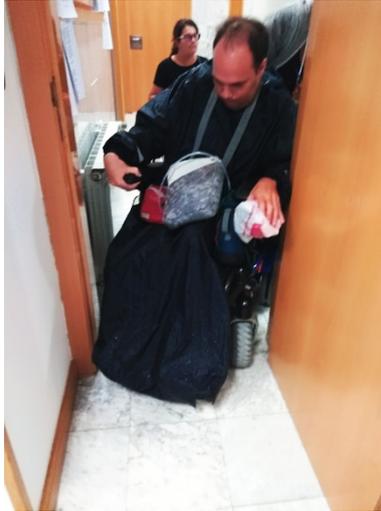
- Planta baja: sala de vistas y despacho forense, tiene un paso estrecho.

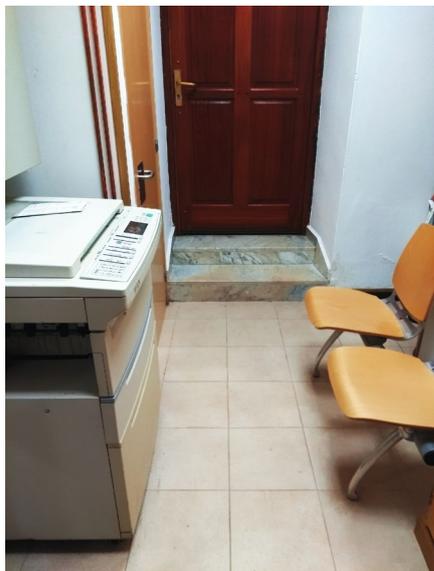
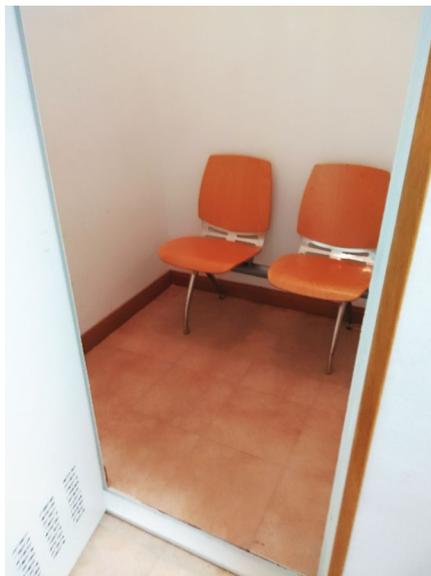
- Se accede a una sala de espera en la planta baja desde la entrada principal y en ese espacio hay un cuarto pequeño estanco sin ventanas, con dos sillas.

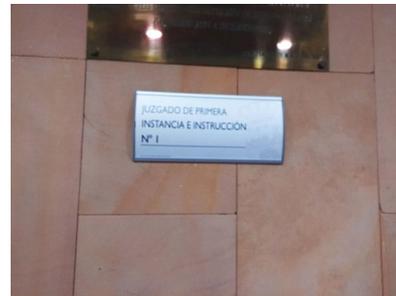
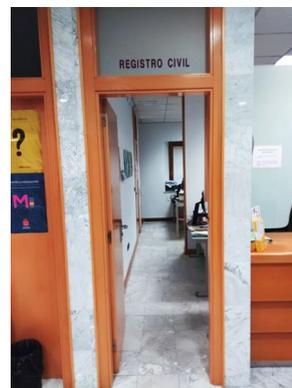
- Los carteles informativos y señalización no tienen altura adecuada, no están al alcance de una persona usuaria de silla de ruedas. Con tamaño de letra no adecuada y escaso contraste cromático.

- No se dispone de franjas- guía en el pavimento hasta el punto de información o recepción.
- Hay un cartel con la indicación de cada lugar en la planta baja en el vestíbulo de entrada. En cada planta no hay cartel indicativo del número de planta en la que se está y lo que en ella se localiza.
- No adaptación a lectura fácil ni a personas con discapacidad visual.

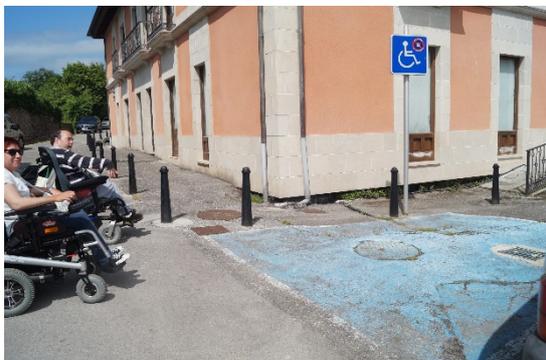
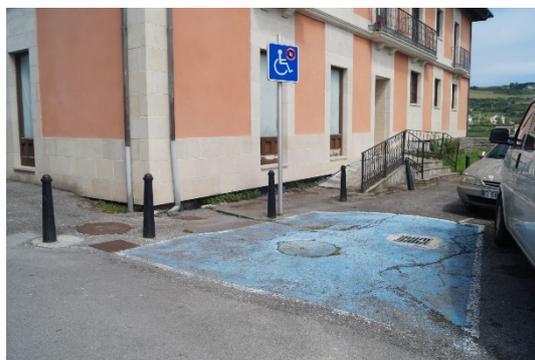
- Se dispone de plazas adaptadas para personas con movilidad reducida.
- Su señalización no es la adecuada: marca vertical sí, pero no horizontal. Suelo irregular.

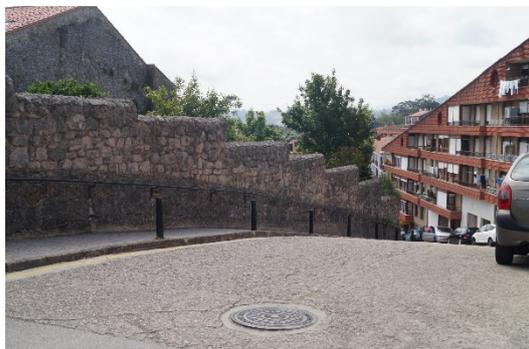
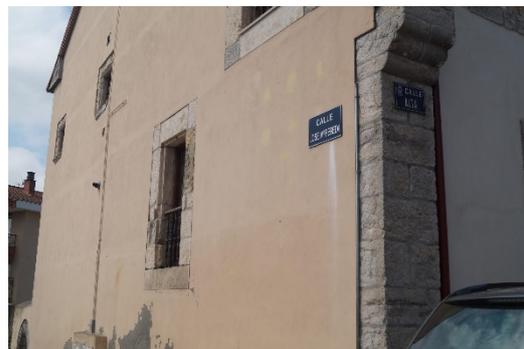
- Accesibilidad del itinerario peatonal hasta los juzgados desde la plaza adaptada:
- En el acceso por la C/José M^a Pereda: hay una cuesta muy empinada. Esta es la puerta que utiliza la Guardia Civil.

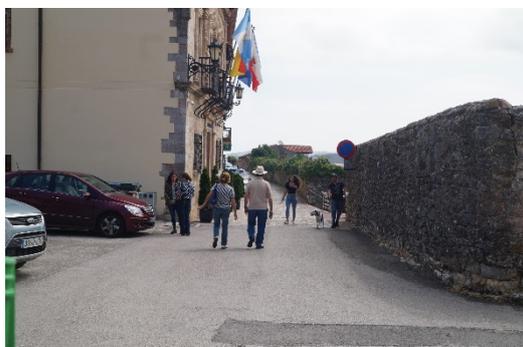
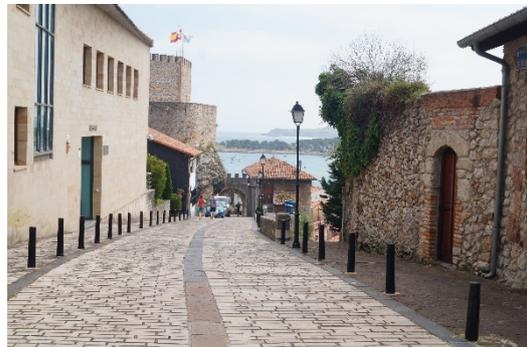
- En el acceso al público por la C/Padre Antonio: accesibilidad.

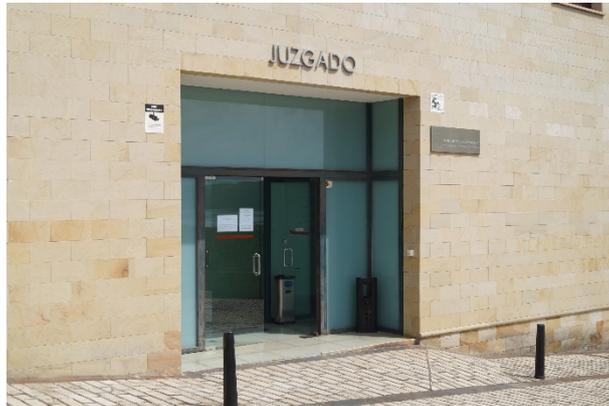
ACCESO al público por la calle Padre Antonio.

- Accesible, a pie de calle.
- Suelo deslizante.

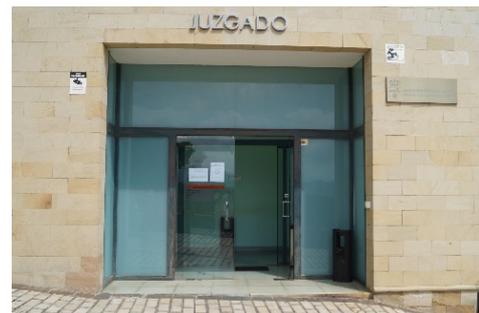
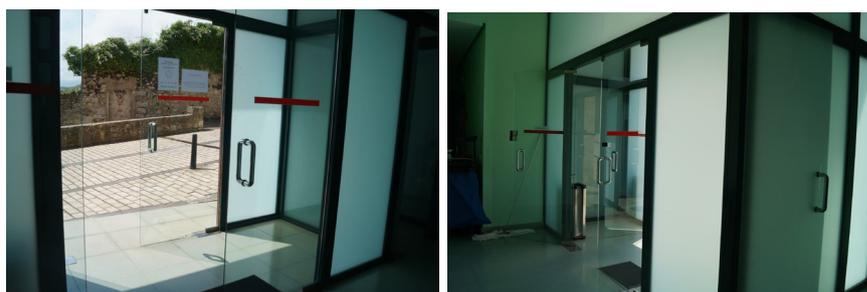
- Anchura accesible.
- Puerta de doble hoja de cristal, hay una hoja abierta siempre y la otra se abre cuando se necesita, aunque pasa una persona usuaria de silla de ruedas por una sola.
- Puertas de cristal con bandas señalizadoras en alto contraste cromático.

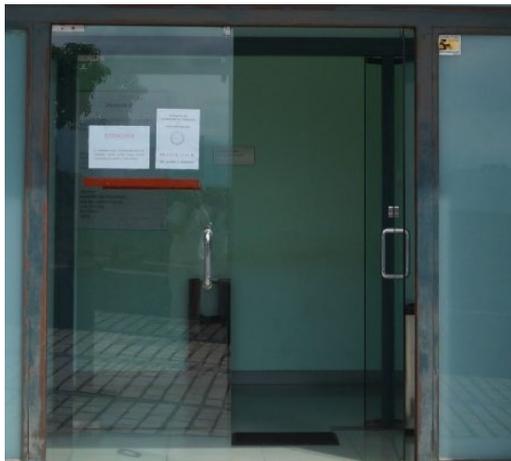
- Mecanismos de apertura y cierre (picaportes o manecillas) accesibles.

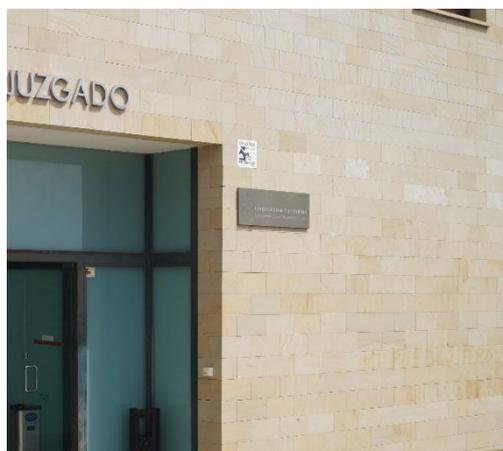
- Botón de llamada o intercomunicador

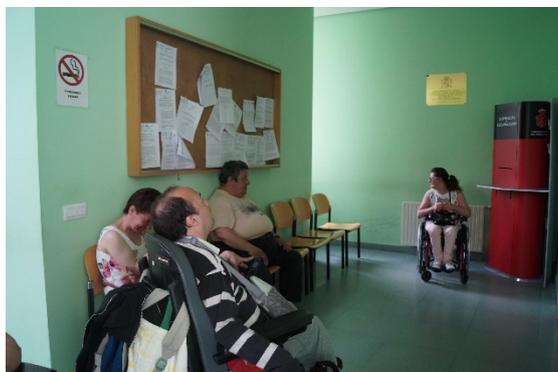
- Se puede inscribir una circunferencia para el giro, libre de obstáculos.

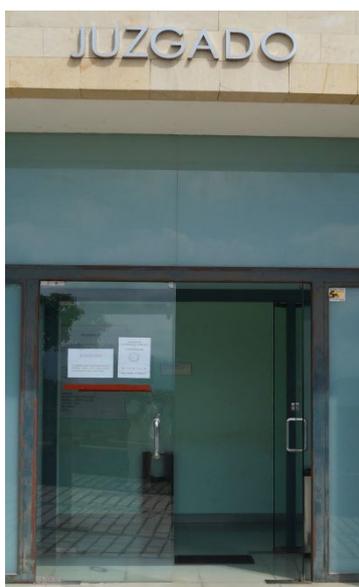
- No dispone de pavimento antideslizante.
- Hay felpudos y/o alfombras que no están enrasados con el pavimento o fijados al suelo.

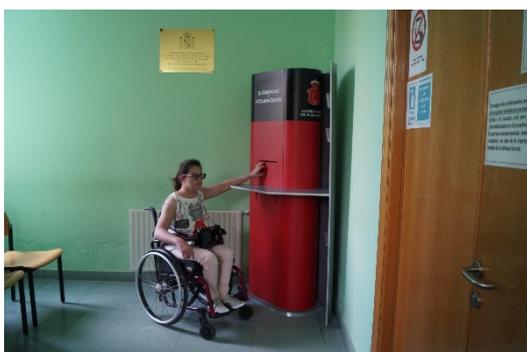
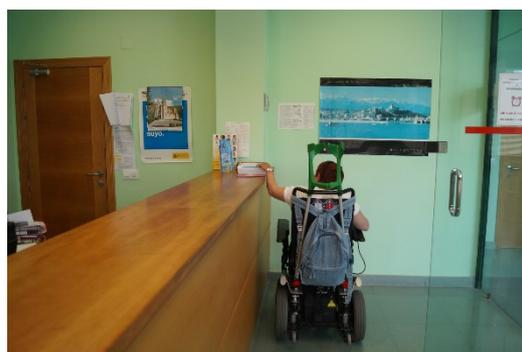
- Mostradores o baldas con trípticos o información al público no accesibles.

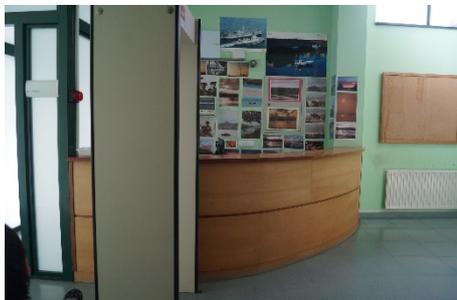
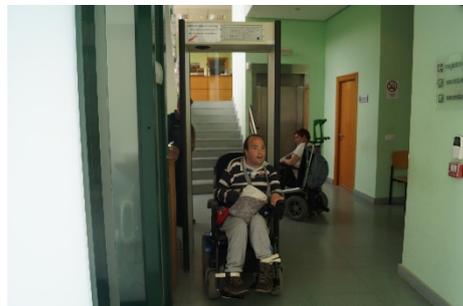
- Dispositivo en arco. Medida justa para el acceso de algunas sillas de ruedas.

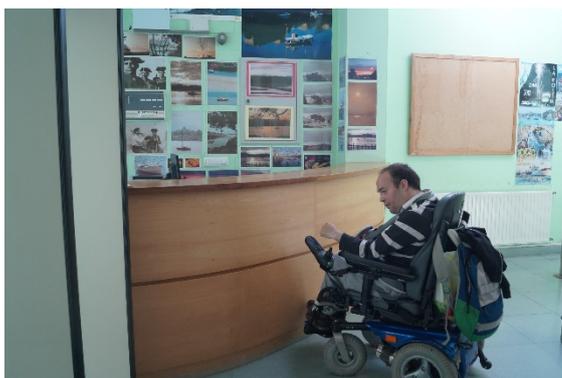
- Mostradores no accesibles:
- Mostrador tras pasar el control de acceso en el vestíbulo:

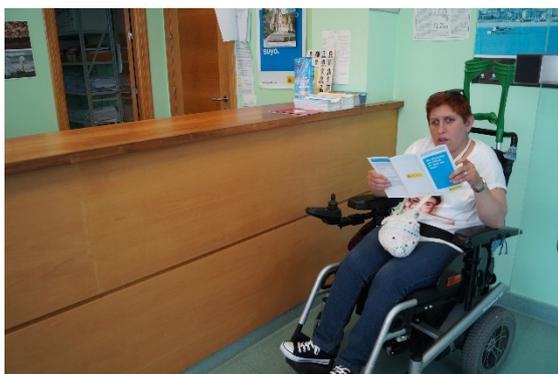
- Mostrador del Registro Civil situado en la primera planta:

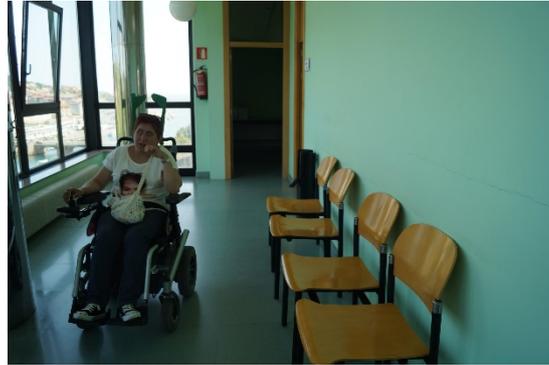
- No hay asientos en estas zonas. Hay sillas en las salas de espera en el vestíbulo fuera de la sala de vistas y justo en la puerta del despacho del Instituto de medicina legal en la planta baja. También hay una zona con sillas a la entrada del registro civil en la segunda planta y en la tercera planta: a la entrada de la secretaría civil y la secretaría penal.

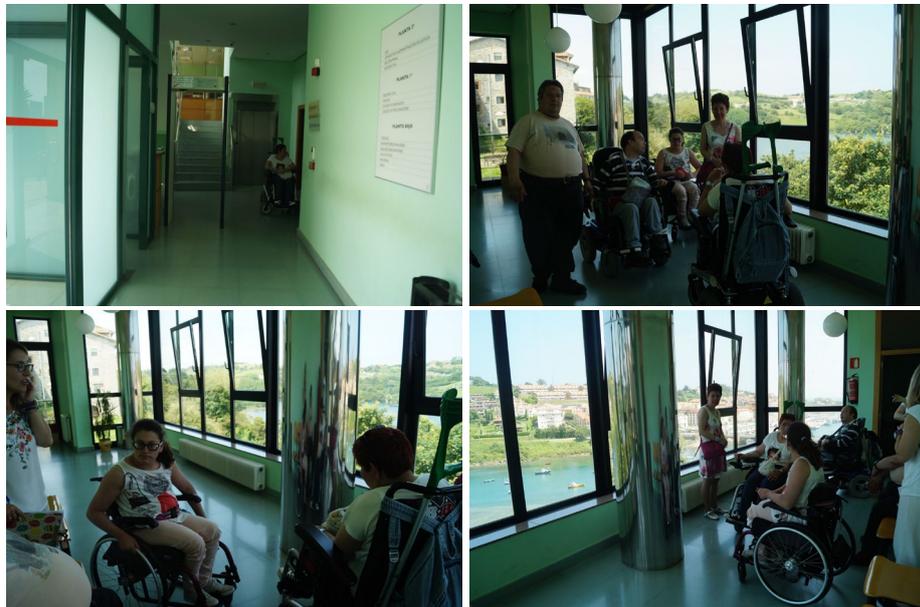
- Son accesibles, únicamente hay un par de columnas en la tercera planta redondeadas, sin aristas, pero en un material metálico que refleja la luz.

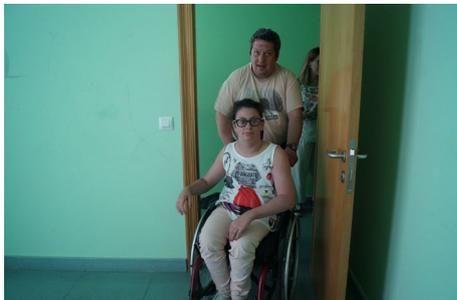
- Puertas de anchura insuficiente en algunos casos. Por ej:
- En la planta baja: sala de detenidos, sala de reconciliaciones y sala del instituto de medicina legal con un marco de 80 cm, pero que abiertas sólo permiten 77,5 cm.

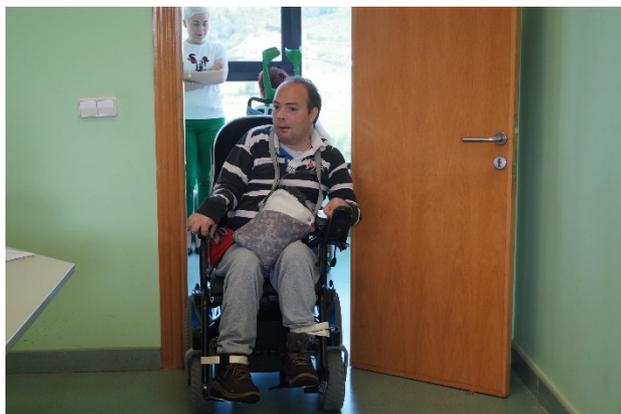
- En la tercera planta Secretaría penal: se hacen juicios rápidos la puerta de acceso tiene un marco de 70 cm.

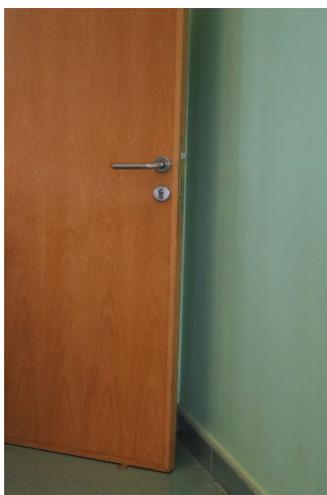
- Apertura suave de las puertas y mecanismos de apertura y cierre (picaportes o manecillas) accesibles.

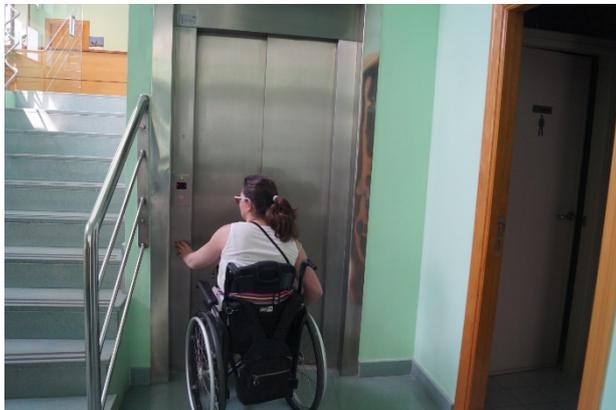
- Ascensor que accede a todas las plantas.
- Anchura suficiente de las puertas y espacio para el giro fuera.

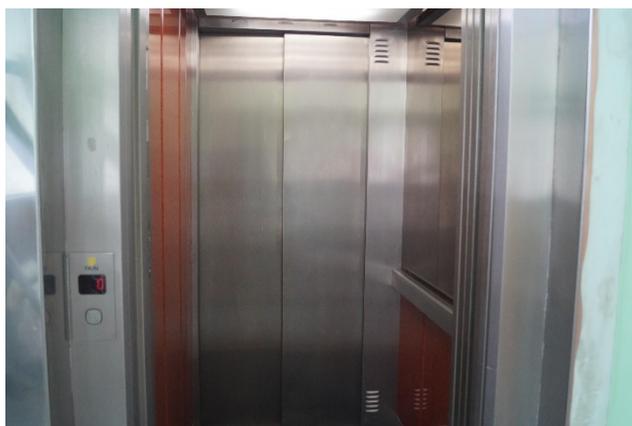
- Botonera exterior accesible para una persona usuaria de silla de ruedas, pero no relieve. Sí en Braille.

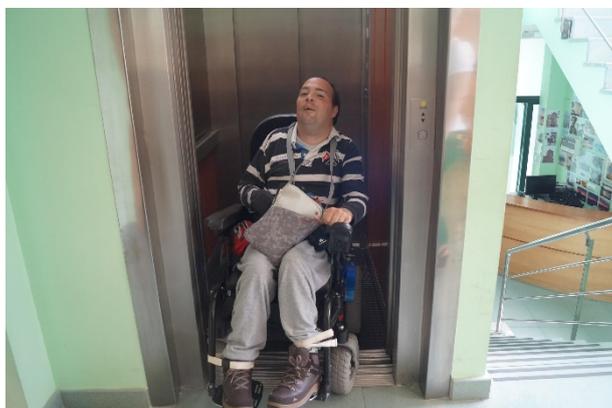
- Puerta de apertura automática y anti-aprisionamiento.
- Dimensión practicable de la cabina.

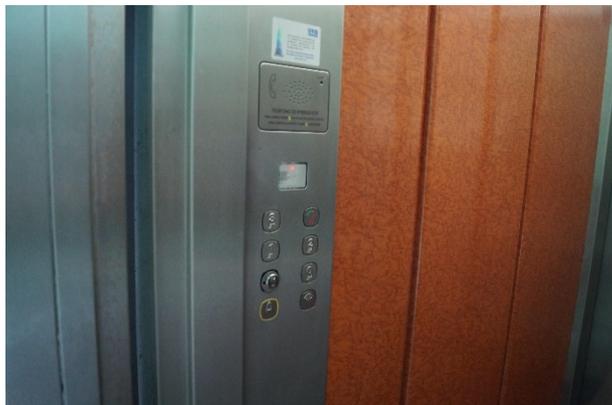
- Botonera interior sin alto contraste cromático. Sí en Braille.

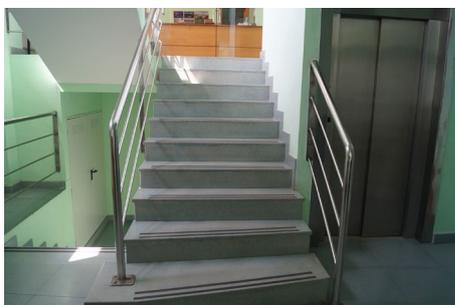
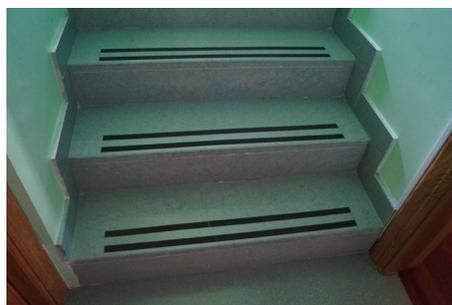
- Accesibles. 128 ancho de la escalera. 10 escalones de la planta baja a la primera planta 17 cm de alto. 42 cm de fondo el primer escalón, 33 cm de fondo el segundo escalón y el resto 29 cm de fondo.
- Escalones marcados con franjas de alto contraste.

ITINERARIO DE ACCESO A LAS DIFERENTES ESTANCIAS: pasillos accesibles en general, puertas de anchura insuficiente en algunos casos. Con el ascensor accesible se puede acceder a todas las plantas. Las escaleras interiores son accesibles, con los peldaños marcados con franjas de alto contraste.

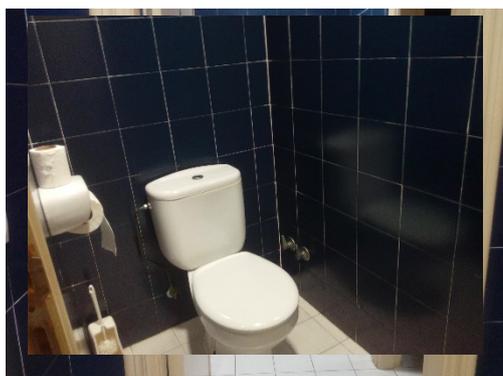
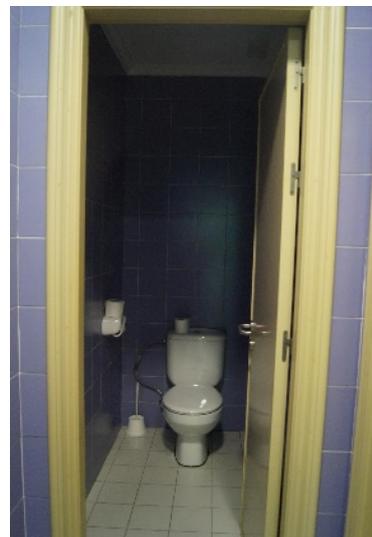
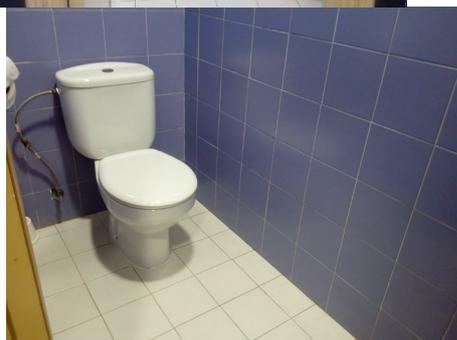
- Hay unos aseos públicos en la planta baja, uno para mujeres y otro para hombres, ninguno adaptado ni accesible en su acceso.

- Si se pudiera entrar, tienen espacio suficiente para ser accesibles.
- Espejos y accesorios del baño (jaboneras, secamanos, secadores, enchufes, interruptores...) inaccesibles.
- No dispone de pavimento antideslizante.
- No dispone de timbre de emergencia.
- En la tercera planta hay otros aseos para el personal, también uno para mujeres y otro para hombres, tampoco están adaptados ni son accesibles. Las puertas de acceso tienen un marco de 60cm y el paso es de 65cm.

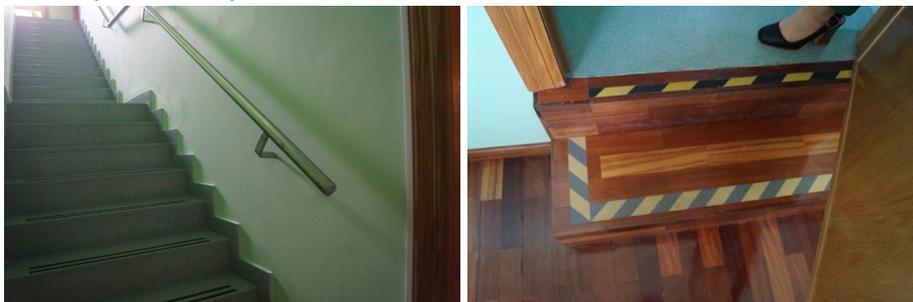
- Ubicación inaccesible de los estrados: hay escaleras que bajan al estrado desde los despachos para el acceso del personal. Son inaccesibles para una persona en silla de ruedas.
