Este informe se ha elaborado como Anexo al informe de resultados, conclusiones y propuestas para avanzar en asegurar en nuestra Comunidad el acceso a la justicia de las personas con discapacidad, en condiciones de igualdad de oportunidades y accesibilidad universal, en el marco del **“Análisis de las necesidades y el acceso a la justicia de las personas con discapacidad en la Administración de Justicia en Cantabria”** realizado por **CERMI CANTABRIA** por encargo de la **Consejería de Presidencia y Justicia del Gobierno de Cantabria**.

ANÁLISIS DETALLADO DE LA SITUACIÓN

1. JUZGADOS DE SANTANDER

1.1. JUZGADOS CALLE ALTA

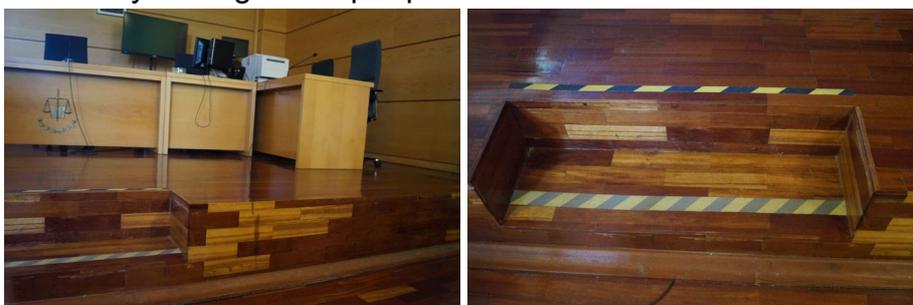
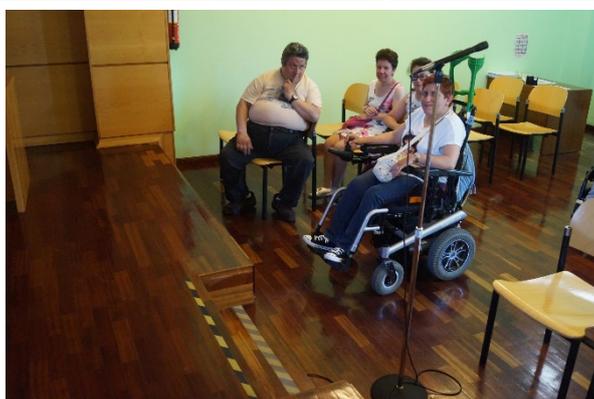
- Escalón del estrado de 37 cm. Hay dos escalones además con bandas antideslizantes y de seguridad por prevención.

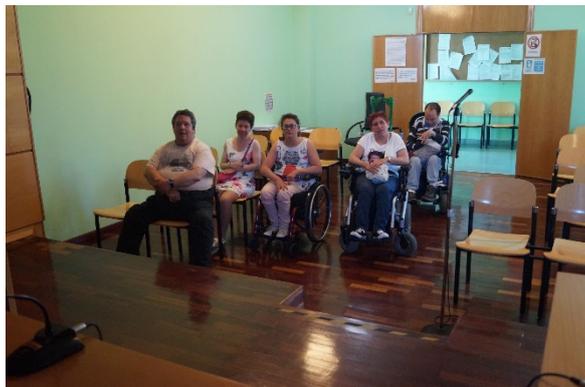
- Localidades accesibles para el público.

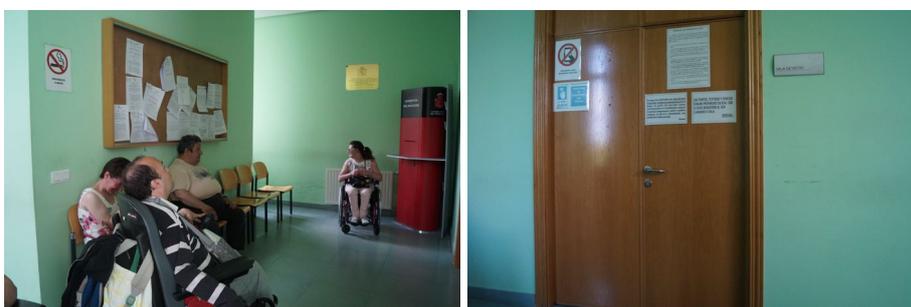
- Algunos carteles informativos y señalización demasiado altos y no en todos los casos con adecuado contraste cromático.

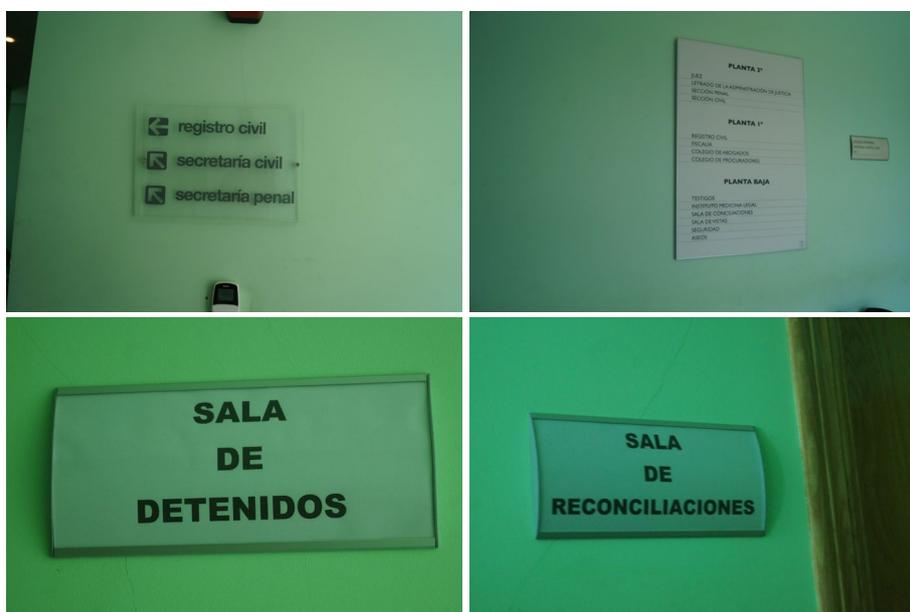
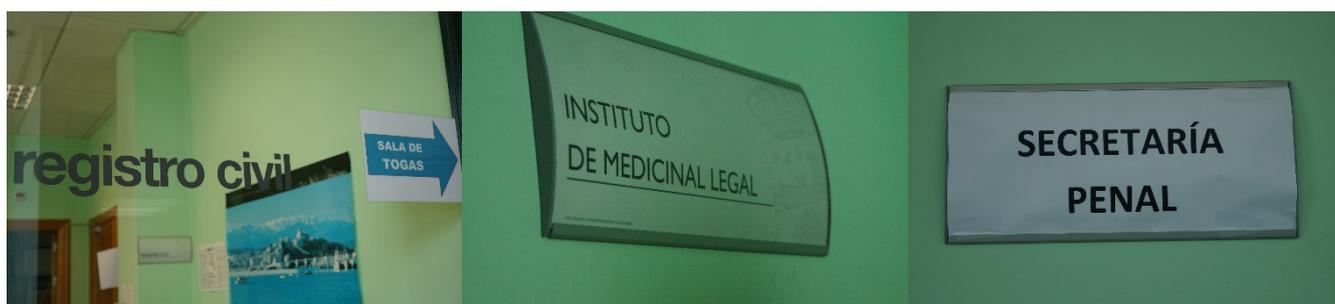
- Otros sí tienen adecuado contraste cromático

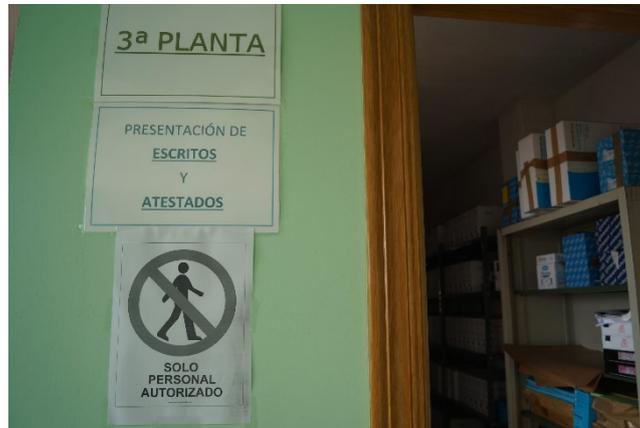
- No adaptación a lectura fácil, aunque algunas informaciones se acompañan de un dibujo:

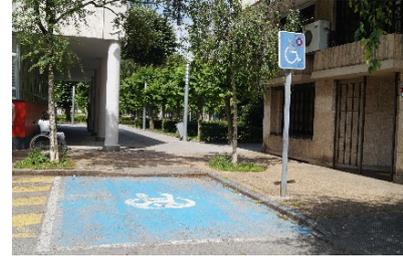
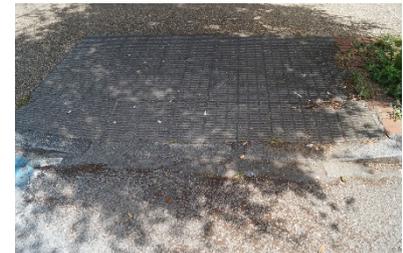
- Se dispone de una plaza de estacionamiento reservado para personas con movilidad reducida, bien señalizada vertical y horizontalmente.
- El itinerario peatonal desde la plaza de estacionamiento para personas con movilidad reducida a la entrada, se valora practicable.

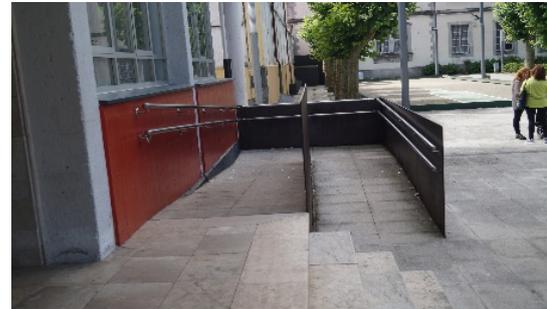
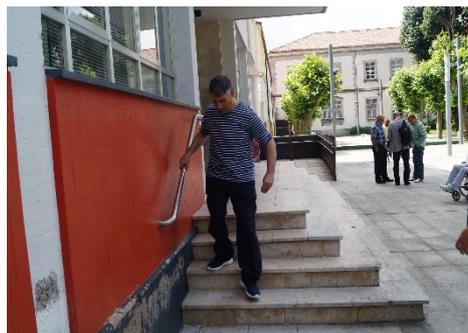
- Se dispone de rampa y escaleras para el acceso. Pavimento deslizante.
- SI SE ACCEDE POR LA ESCALERA:
 - Hay 4 peldaños sin descansillo.
 - Sobresale a la escalera, sin estar señalizada, con riesgo de que personas con déficit visual puedan tropezar.
 - Dispone de un pasamanos con adecuado contraste cromático con el fondo.
 - El pavimento de los escalones es deslizante y no dispone de franjas señalizadoras con contraste cromático.

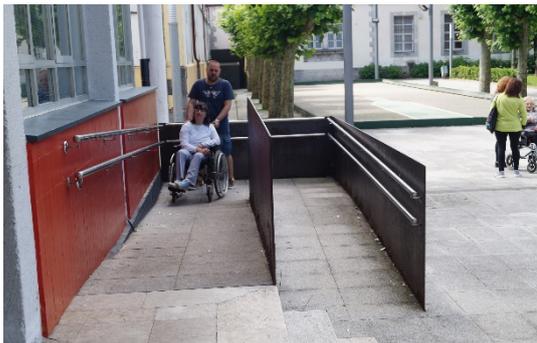
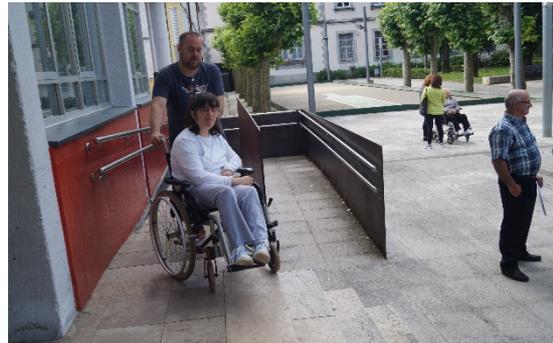
- SI SE ACCEDE POR LA RAMPA:
 - Anchura practicable.
 - Pendiente, longitud y mesetas en cambios de dirección y/o tramos rectos accesibles.
 - Pasamanos a dos alturas.
 - Dispone de zócalo de protección en los paramentos exteriores de la rampa, pero debería al final de la rampa debería seguir unos centímetros más para evitar caídas.

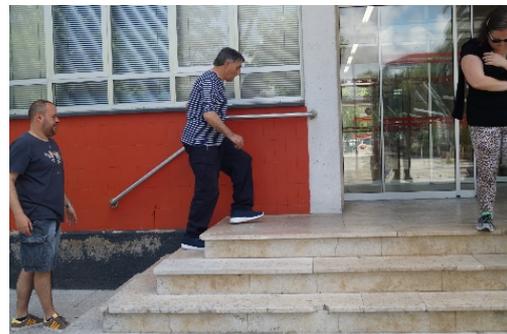
- Puerta automática de anchura accesible.
- Puertas de cristal con bandas señalizadoras en alto contraste cromático.

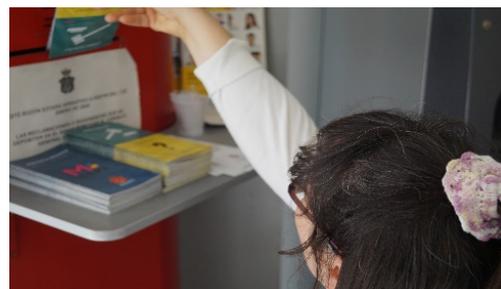
- Mostradores o baldas con trípticos o información al público algo elevados para su alcance por una persona usuaria de silla de ruedas. No se valoran accesibles.

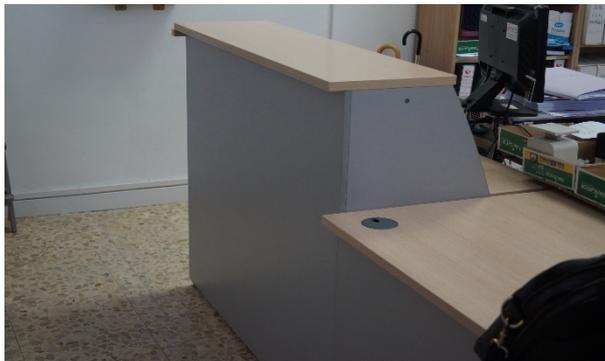
- Mostrador de atención al público accesible.

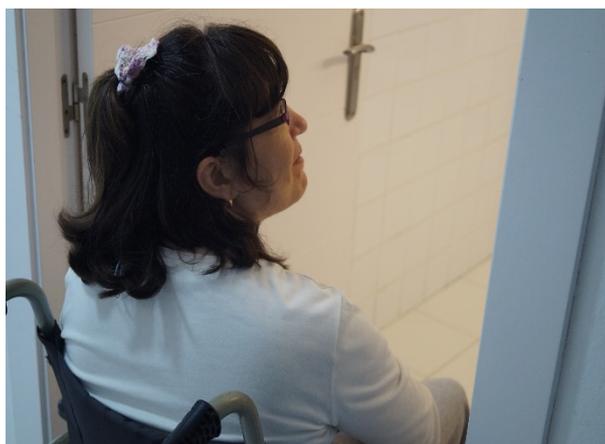
- Anchura insuficiente en algunos casos para el acceso de personas en silla de ruedas.

- El espacio anterior y posterior a las puertas no permite inscribir una circunferencia para abrir la puerta con autonomía, es inaccesible.
- Las puertas pesan y los mecanismos de apertura y cierre (picaportes o manecillas) no son accesibles.

Este edificio cuenta con buenas condiciones de accesibilidad en general, pero con algunas carencias que pueden subsanarse: así, entre otras cuestiones, señalización de los escalones exteriores, franjas de alto contraste, antideslizante en el suelo, revisión de la anchura de las puertas (o analizar cambios oportunos para adaptarlas: puertas correderas, o que se abran hacia fuera, etc.).

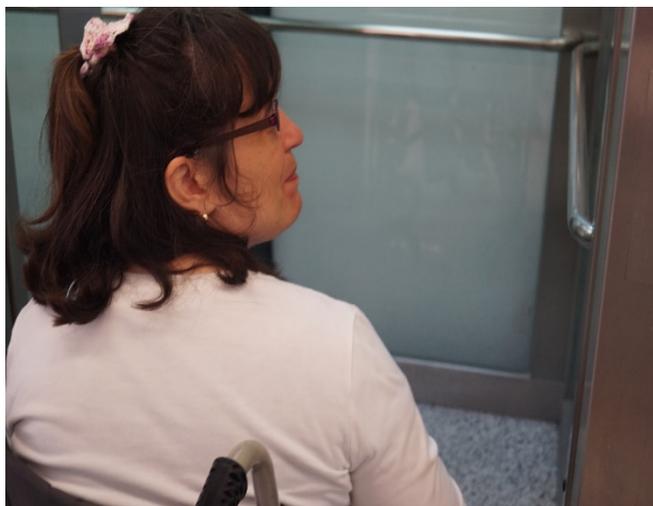
- Se dispone de ascensor para acceder a todas las plantas, pero con dimensiones muy ajustadas para personas usuarias de silla de ruedas.

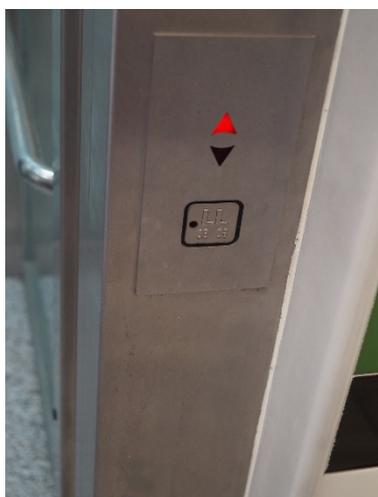
- Botonera exterior e interior accesible: a altura adecuada, con adecuado contraste cromático y relieve.

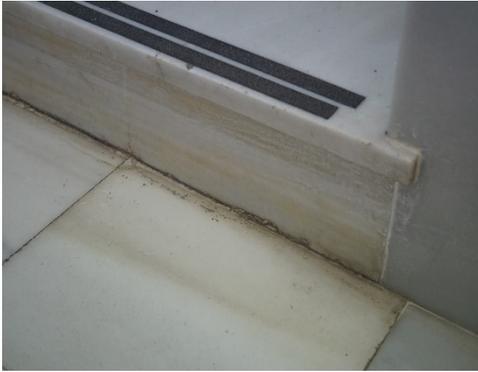
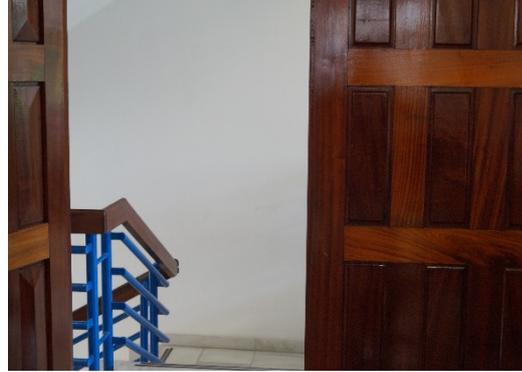
- Con escalones marcados con franjas de alto contraste, y con pasamanos también destacados en color de alto contraste cromático.

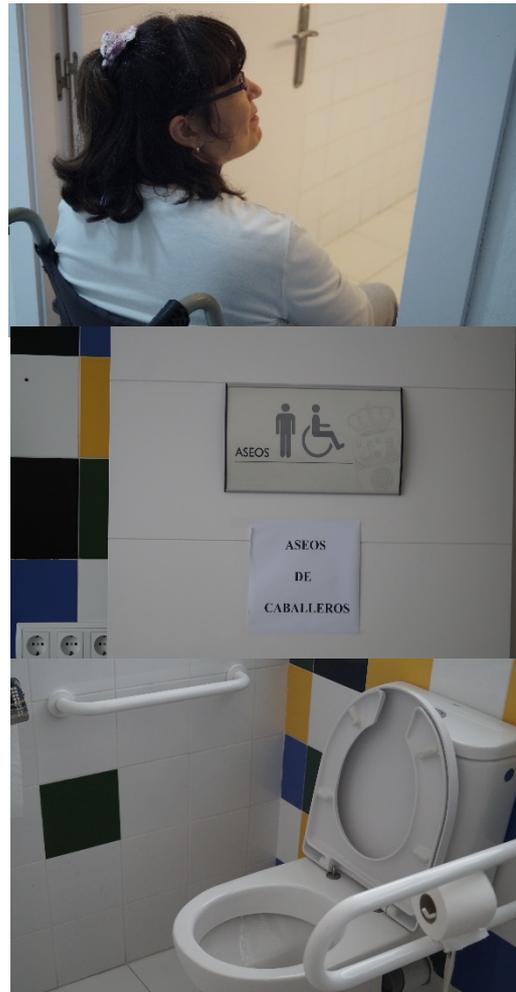
- Se dispone de un aseo adaptado a personas con movilidad reducida, de uso mixto.
- Su ubicación es practicable.
- La anchura de la puerta resulta poco accesible. No permite el giro de una silla de ruedas, porque abre hacia dentro.
- Mecanismo de apertura y cierre (picaportes o manecillas) son inaccesibles. Son pomos, y no se alcanzan desde una silla de ruedas.
- El acceso lateral al inodoro es accesible, así como la altura del inodoro y barras de soporte.
- Lavabo, grifería y accesorios accesibles.

- Pavimento deslizante.
- No se dispone de timbre de emergencia.

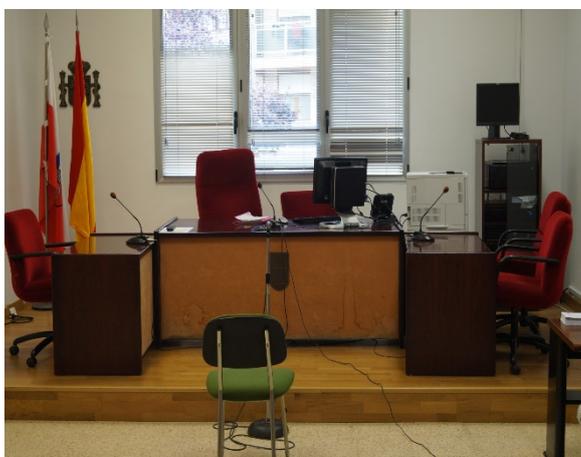
- Ubicación accesible.
- Estrado inaccesible.

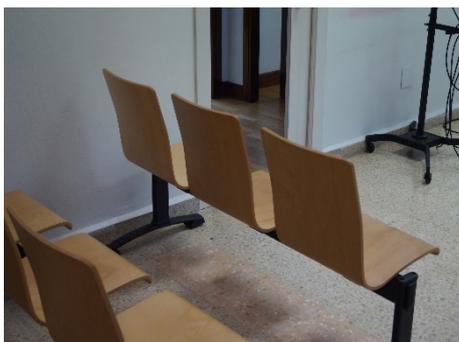
- Localidades accesibles para el público y plaza reservada para personas usuarias de silla de ruedas.

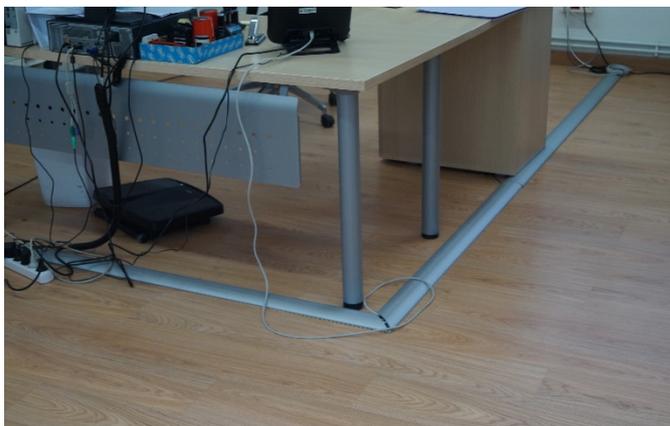
- Ubicación accesible.
- Espacio suficiente para el giro de una silla de ruedas.
- Mesas accesibles.

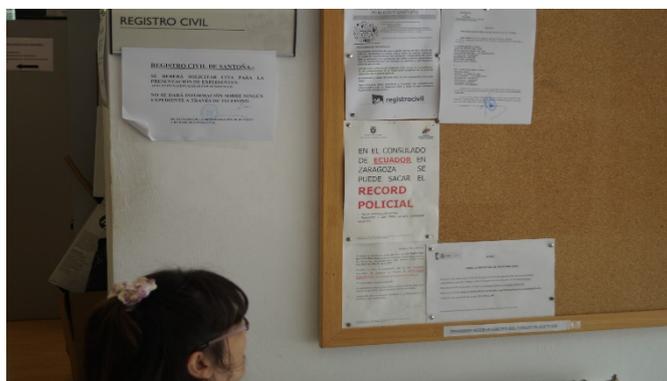
- Carteles informativos a altura elevada, con letra de tamaño muy pequeño.
- Cartelería no adaptada a lectura fácil ni discapacidad visual.

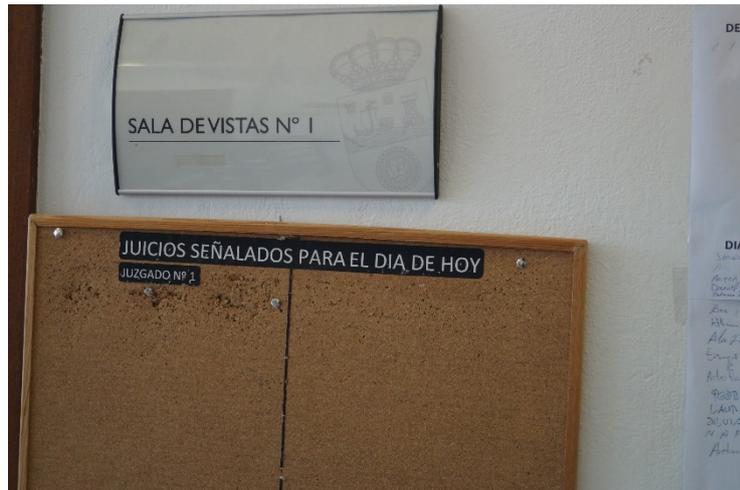
- Carteles informativos y señalización sin alto contraste cromático.
- No se dispone de franjas- guía en el pavimento hasta el punto de información o recepción.

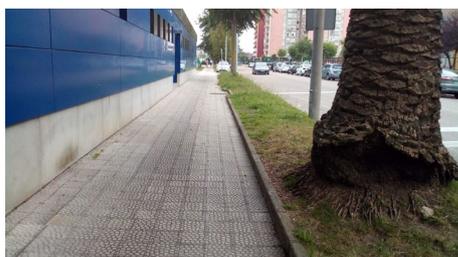
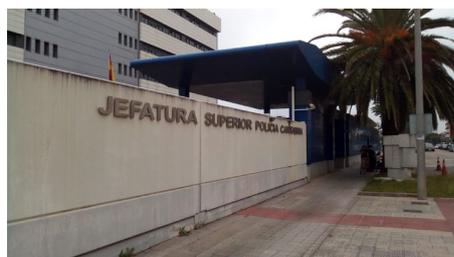
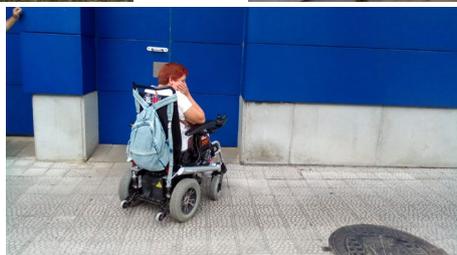
- La entrada al DNI y denuncias tiene un escalón de 15cm, aunque hay alternativa para ir por un acceso lateral.
- La que parece la entrada principal es la entrada del personal. Para acceder a la oficina del DNI o denuncia, hay un escalón de 15 cm. y, por tanto, hay que acceder por una puerta lateral. Hay que ir hasta delante de las oficinas, esperar a que el personal ve a las personas ya que no hay timbre, para que les dirijan para entrar por el lateral.

- El escalón para entrar a la oficina del DNI y de denuncias está diferenciado en contraste de color y textura diferente para acceder se ve bien, pero para salir no hay contraste con la acera exterior. Las escaleras de acceso al edificio principal no tienen contraste.

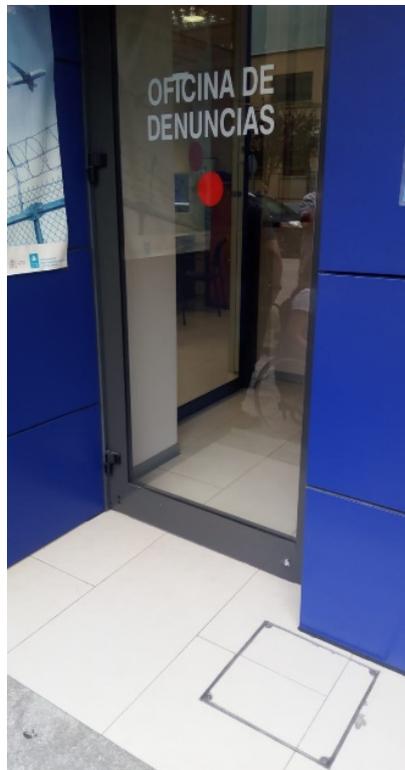
- La entrada principal para personal tiene anchura insuficiente (77cm.)
- Para acceder a las puertas siguientes hay un escalón y no hay timbre:
 - Puerta acceso a las oficinas del DNI: 102cm.
 - Puerta acceso a oficina de denuncias 102cm.
- Entrada por el lateral del edificio para acceder al DNI y a la oficina de denuncias: primera puerta: 135cm; segunda puerta 83cm.
- Las puertas no siempre están abiertas.
- Son automáticas, de cristal, con franja destacada con contraste cromático: tienen el nombre de la estancia y un círculo rojo o el logotipo de la policía nacional.

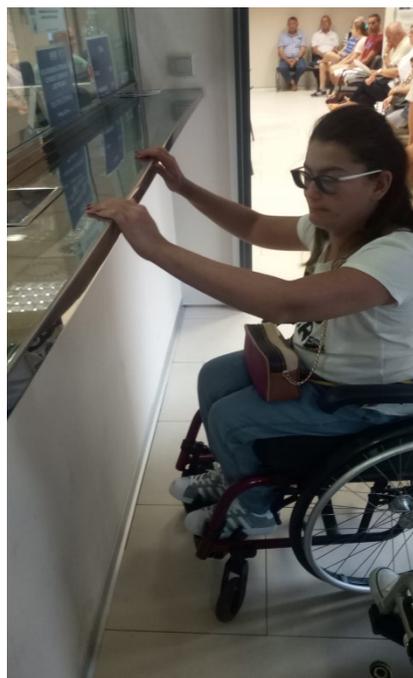
- Mostradores o baldas con trípticos o información al público inaccesibles, no están al alcance de una persona usuaria de silla de ruedas.

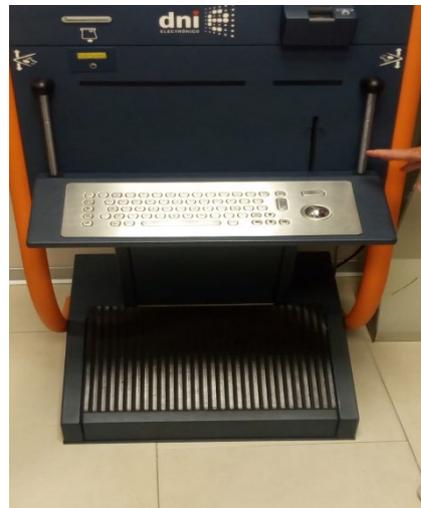
- Hay una máquina para renovar certificados digitales, Ubicada en la oficina del DNI electrónico. Es accesible, se puede regular la altura del teclado.
- Disponibilidad de asiento por si es necesario sentarse para hacer la consulta.

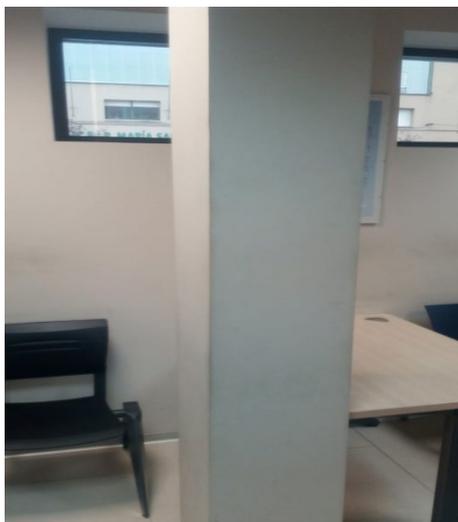
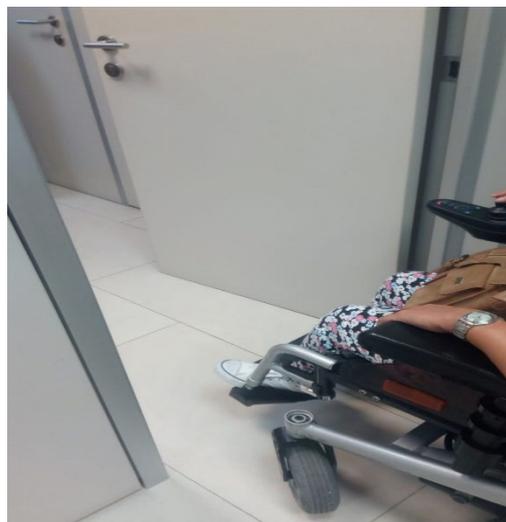
- Algunos estrechos, con obstáculos como columnas. Espacio ajustado para realizar giros con una silla de ruedas.

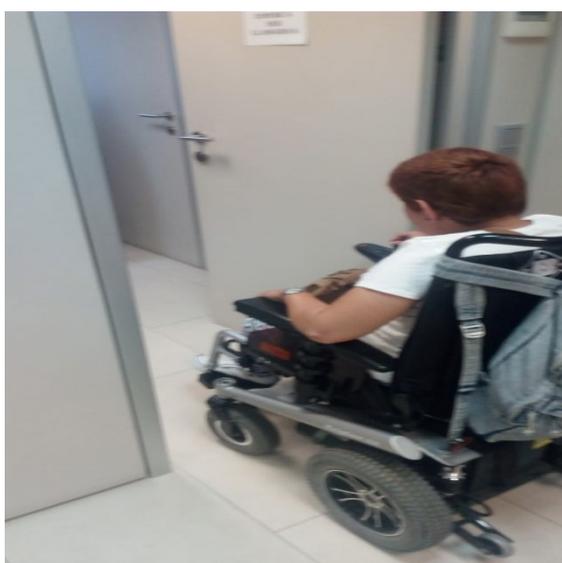
- En las diferentes plantas del edificio principal hay paredes de cristal y puertas con bandas señalizadoras.
- La anchura de algunas puertas se valora practicable.
- El espacio anterior y posterior a las puertas también practicable para permitir inscribir una circunferencia para abrir la puerta con autonomía

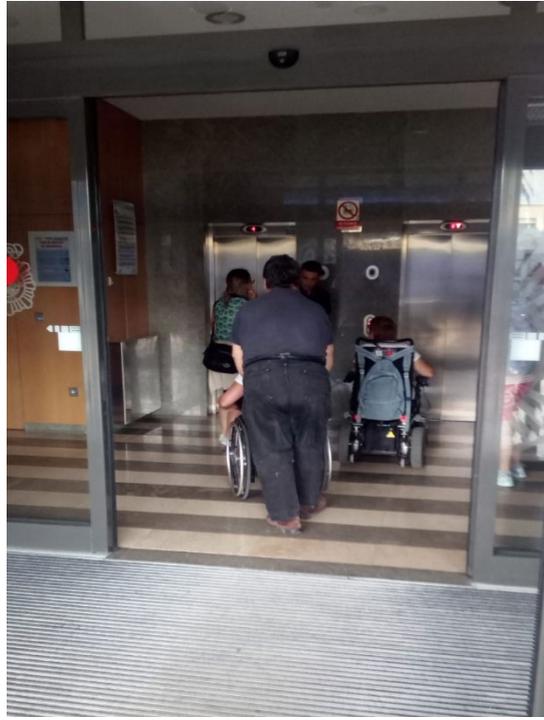
- Hay ascensor dentro de las instalaciones privadas, sólo con acceso restringido. Permite acceder a todas las plantas.

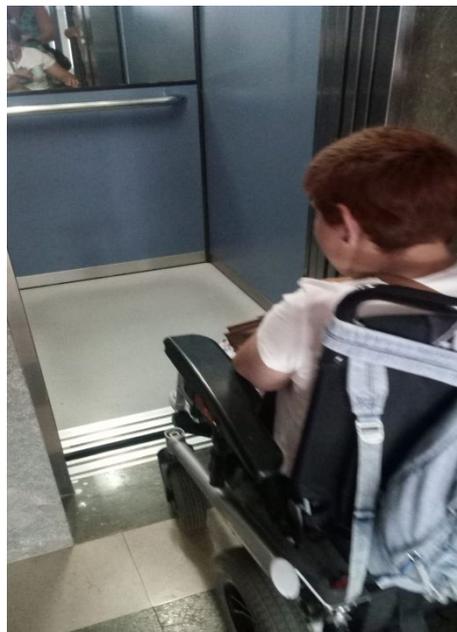
- Espacio de giro ante la puerta en cada planta practicable.

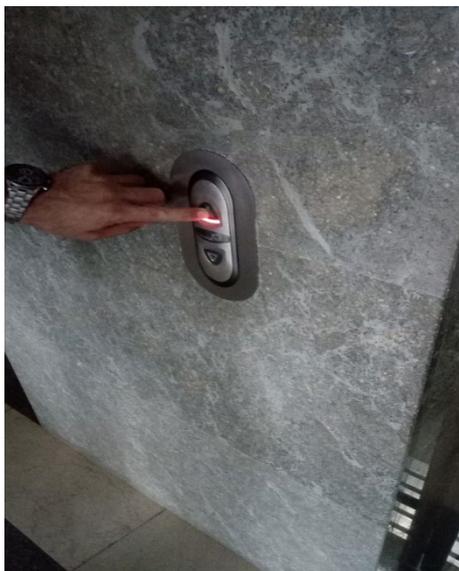
- Botonera exterior e interior accesibles.

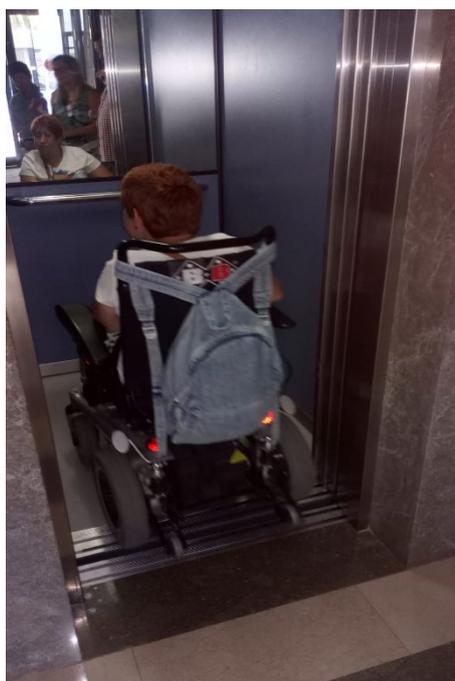
- Anchura de la puerta y Dimensiones de la cabina practicable: entra justa una silla de ruedas.

- Estudiar cómo ampliar la anchura de la puerta y dimensiones de la cabina del ascensor.
- Mejoras generales en comunicación y señalética, según lo recogido en propuestas generales en este ámbito.

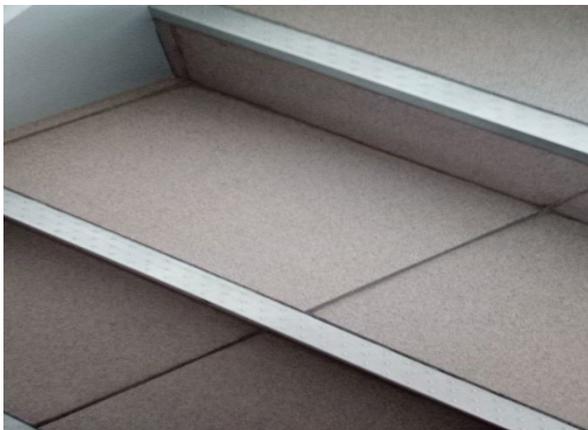
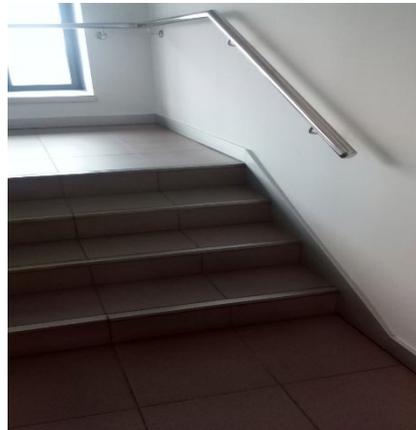
- Con escalones marcados con franjas de alto contraste, y con pasamanos con alto contraste cromático con el entorno.

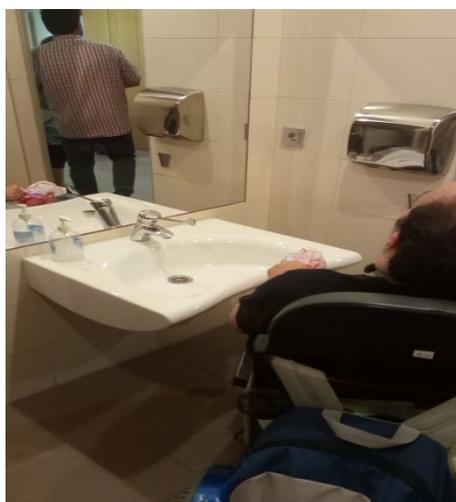
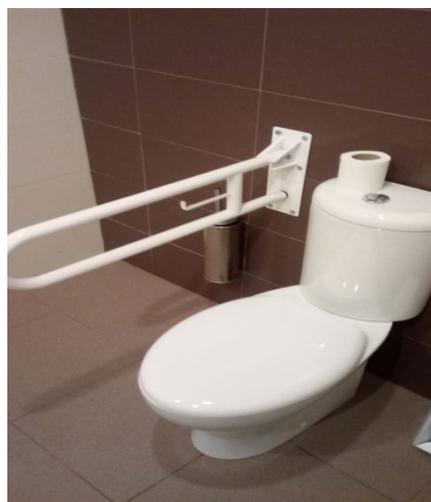
- Se dispone de aseo mixto, adaptado a personas con movilidad reducida. Accesible y con dispositivos y accesorios también accesibles.

- No dispone de timbre de emergencia.

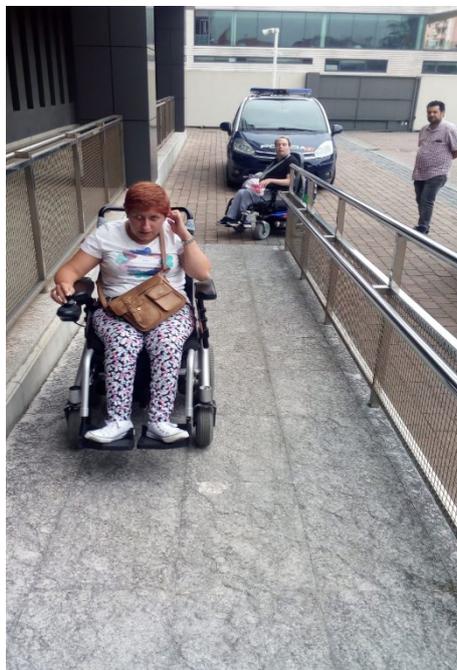
- Acceso accesible a través de rampa.

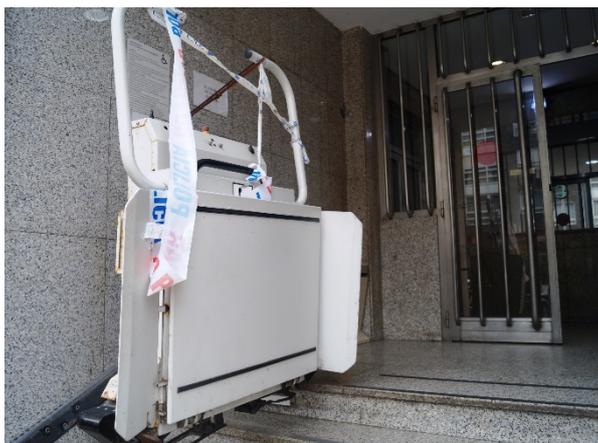
- La entrada directa a la Policía no es accesible, ya que el con un dispositivo elevador (para salvar los escalones) de que se disponía se quedó obsoleto y mientras funcionó no daba servicio a sillas muy voluminosas. Unos meses antes a realizar la visita el elevador se estropeó por lo que no se puede acceder al edificio.

- La plataforma está estropeada desde hace meses. La decisión del Ministerio del Interior fue no repararla (1.200 € +/-) e instalar un ascensor. Están ya gestionados ya los permisos. Antes del 4 de octubre está previsto empezar a instalarlo.

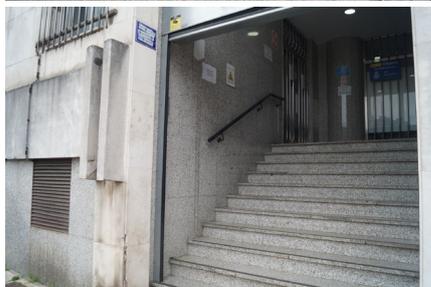
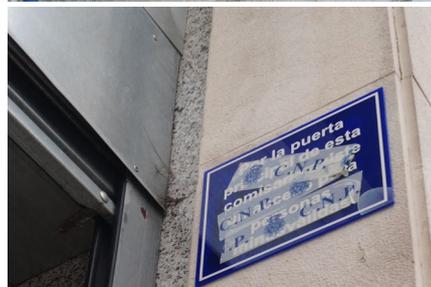
- Los escalones de estas entradas están señalizados con franja de alto contraste por un lado.
- Disponen de pasamanos, también con alto contraste, aunque en una de las escaleras la barandilla izquierda no comienza con la escalera (debería alargarse para ello).
- EN LA ESCALERA DE ENTRADA DIRECTA A LA POLICÍA:
 - Su anchura es accesible.
 - En los escalones, las cintas antideslizantes y para contraste están muy desgastadas, así que ya prácticamente no cumplen función. Está prevista una obra en la entrada con la que se va a reducir mucho en anchura, ya que se va a instalar elevador en la entrada. Cuando se instale el ascensor se van a arreglar también las escaleras y poner cintas antideslizantes.
 - Dispone de pasamanos con alto contraste cromático con el fondo.

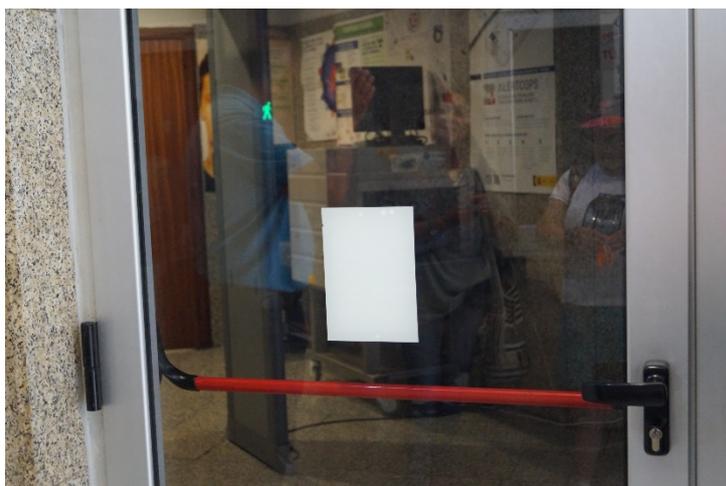
- Hay una segunda puerta que se abre hacia afuera timbrando. Ancho 0,87 cm. Se identifica el cristal por un cartel y la barra de emergencia roja.

- En la foto (abajo) la puerta de acceso a las oficinas del DNI.

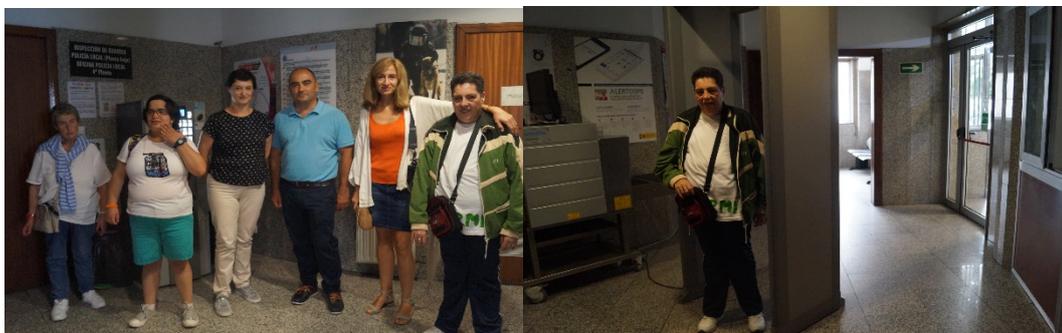
- El paso exterior al paso de control hacia la zona de ventanilla es de 120 cm.

- No dispone de pavimento antideslizante.

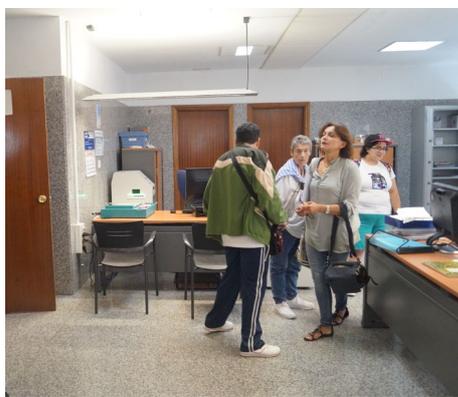
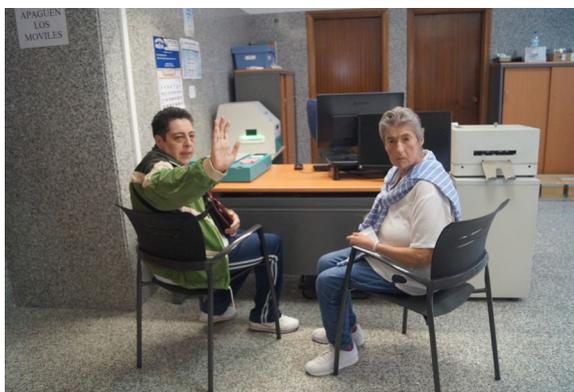
- No hay mostradores o baldas con trípticos o información al público, sino muchos carteles.
- No es necesario mostrador de información porque desde la entrada ya indica a dónde hay que dirigirse.
- EN LA OFICINA DE DNI:
 - Es amplia y con espacios de paso y para giros.
 - Cuenta con sillas para la espera.
 - Se llama a las personas por su nombre y apellidos
 - Las mesas de la oficina del DNI no tienen espacio para silla de ruedas.

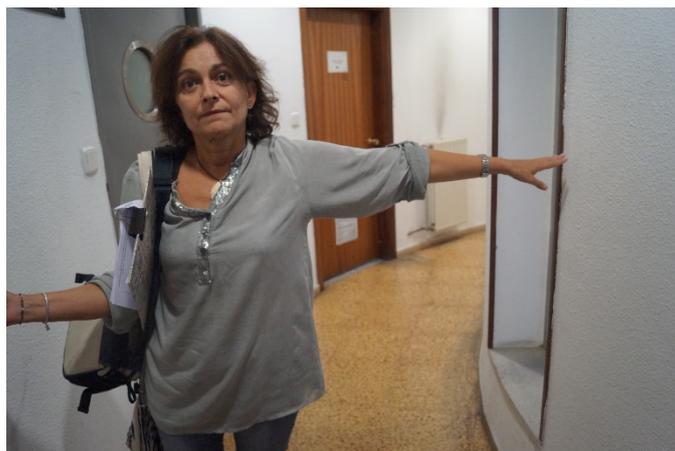
- El pasillo en la mayor parte de las zonas tiene un ancho de 130 cm.
- No hay obstáculos en los pasillos.
- Cada planta tiene un diseño circular por lo que no se requiere de espacio de giro, aunque sería posible.

- No dispone de pavimento antideslizante

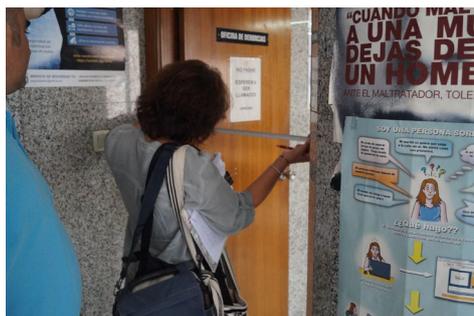
- Anchura variable, entre 57 a 70 cm. La mayoría son de doble hoja, por lo que se puede duplicar su anchura.

- El espacio anterior y posterior a las puertas es horizontal y permite inscribir una circunferencia para abrir la puerta con autonomía en la mayoría de los casos.
- La mayor parte de las puertas están abiertas, pero no pesan.
- Tienen pomo para abrir, pero no es necesario utilizarlo al estar abiertas y si no lo están se encarga el personal de hacerlo.

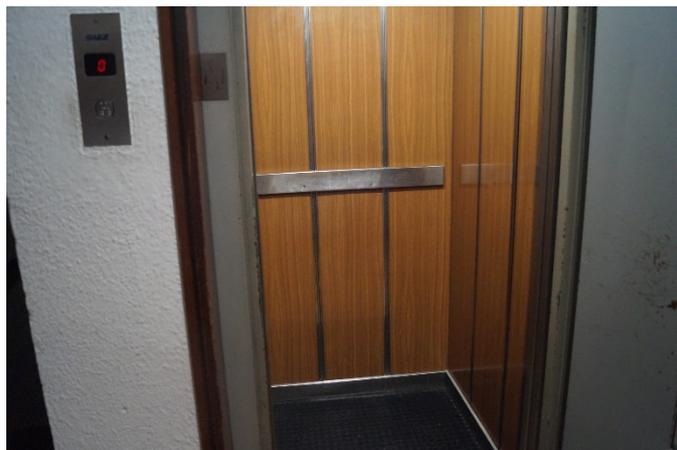
- Anchura de la puerta: 70 cm.
- Dimensiones de la cabina justas.

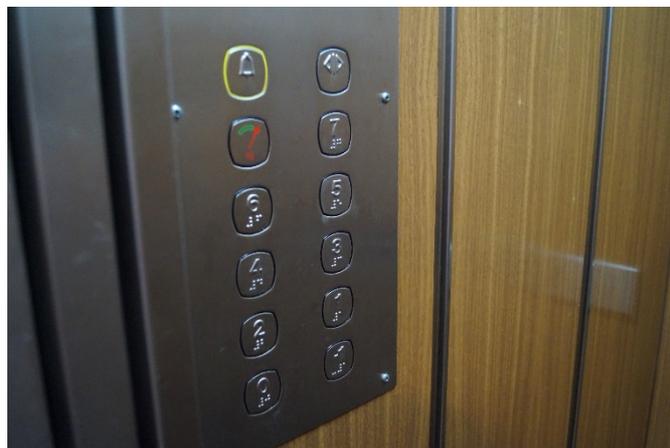
- Botonera interior: instalada alta, aunque se entra y utiliza con personal autorizado.

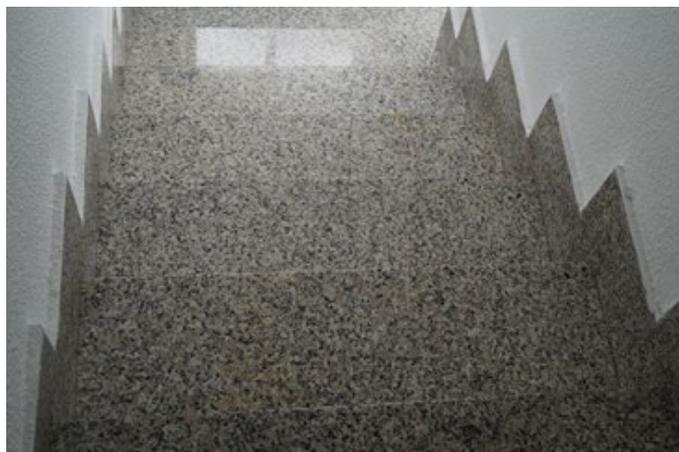
- Los escalones no están señalizados con franjas antideslizantes y de alto contraste cromático.

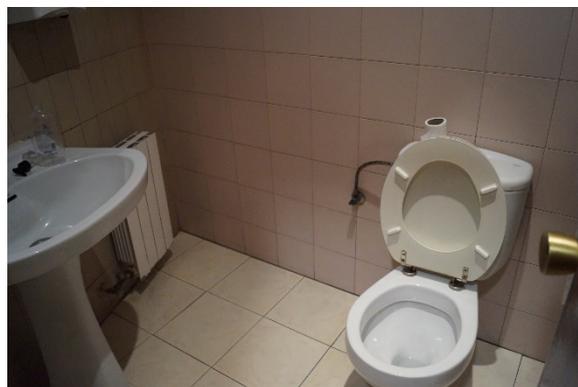
- No hay aseos públicos, sólo para el personal.
- Los baños son inaccesibles. Con puerta de anchura insuficiente, que se abre hacia el interior. Espacio que no permite el giro. Sin barras ni accesorios adaptados.

- No dispone de timbre de emergencia.

- Colocación a una distancia adecuada de la barra fija del aseo que facilite la transferencia.
- Cambio en la apertura de las puertas de los aseos, o colocación de puertas correderas que permita la apertura fácil y la no obstaculización en caso de accidente.
- Colocación de cancelas seguras y al alcance.
- Sustitución de grifería actual por grifería accesible (monomando).
- Sustitución de dispensador de jabón por un dispensador automático, o en su defecto, colocación de pastilla de jabón.
- Otras propuestas generales recogidas para todos los Juzgados y dependencias de Fuerzas y Cuerpos de Seguridad.

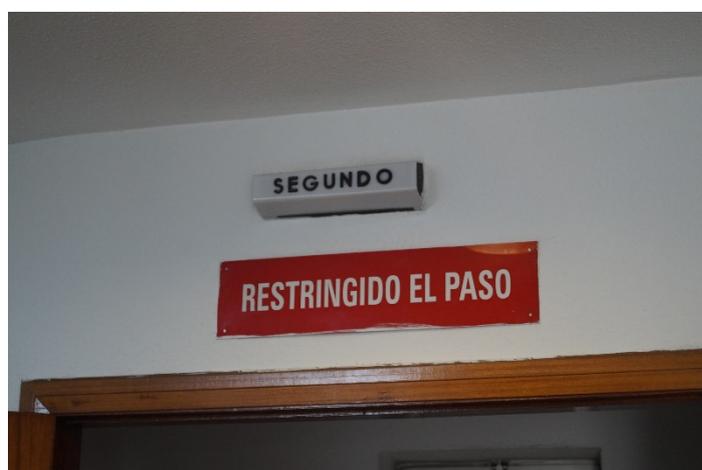
- Diferentes alturas de los carteles.

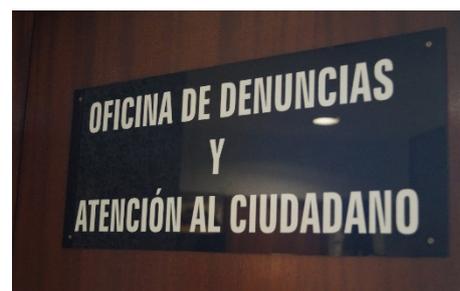
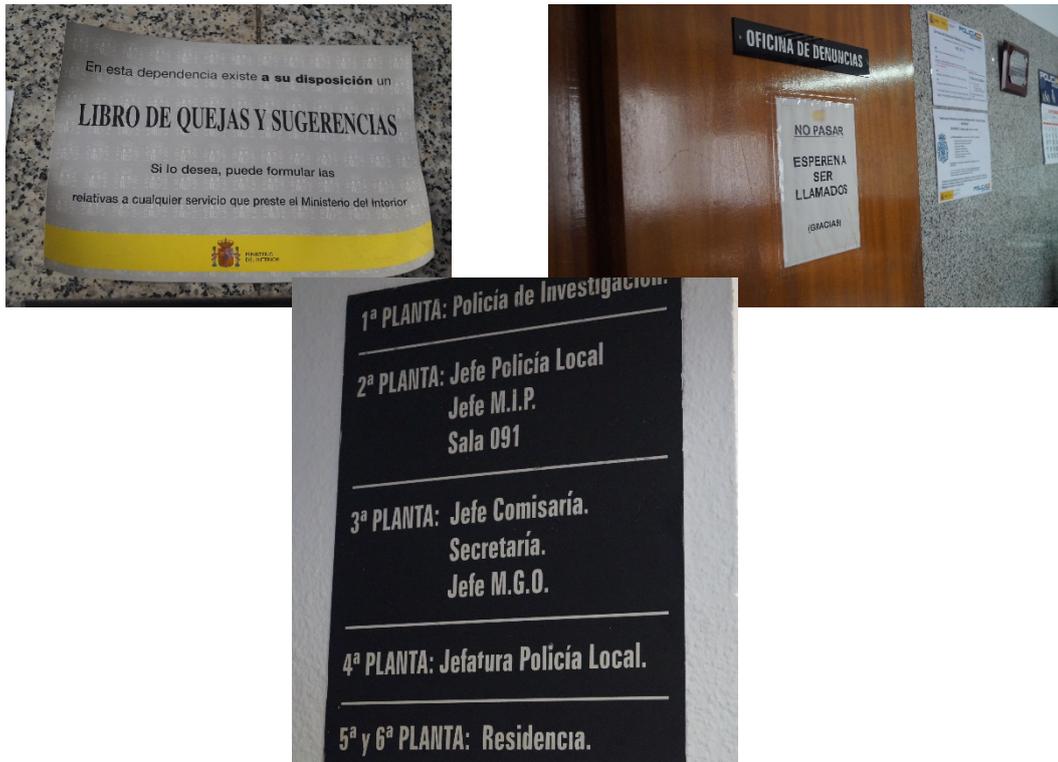
- Carteles informativos y señalización: algunos sí cuentan con alto contraste cromática y letra amplia, otros no.

- No se dispone de franjas- guía en el pavimento hasta el punto de información o recepción.
 - Hay excesivo número de cartelería con información relacionada con la labor de la policía, programas que desarrollan, etc. Información no adaptada a lectura fácil ni discapacidad visual.
 - Salvo algún cartel de las dependencias de contraste el resto de carteles informativos tienen poco contraste y muchos con imágenes de fondo con letras encima,

- Una correcta señalización mediante franjas guía y cartelería en general. En este caso no se considera una medida principal a acometer pues la persona va acompañada en todo momento.
- Correcta ubicación en vertical de los textos a disposición del público que deberán estar a una altura comprendida entre 70 y 120cm para que puedan ser leídos por una persona en silla de ruedas.
- Instalación de un suelo antideslizante, o en su defecto, colocación de felpudos, alfombras o cubre paraguas para evitar el deslizamiento en caso de que el suelo esté mojado.
- Sistema de apertura y cierre recomendable en puertas interiores de despachos, oficinas, aseos, etc., de manecilla de fácil agarre

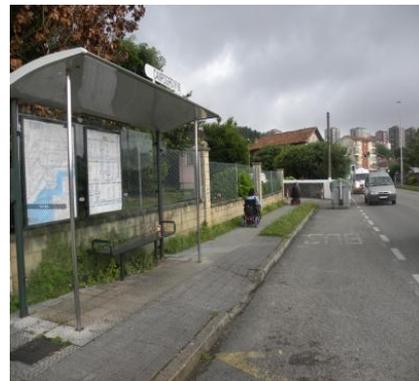
- Se dispone de autobús accesible, con una frecuencia de entre 15-30 minutos.
- La parada está cerca de las dependencias.
- El itinerario peatonal entre la parada y la entrada a las dependencias se valora practicable: la acera tiene 1,20 m de ancho. Se pasa por la acera sin problemas, pero justo en la parada hay un rebaje del bordillo que dificulta el paso por peligro de vuelco o de ir hacia la carretera.

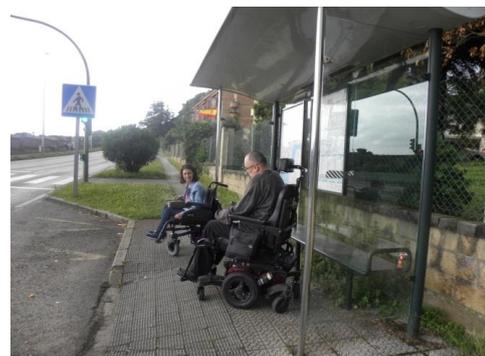
- Se dispone de servicio de taxi adaptado para personas con movilidad reducida en el municipio.
- La parada de taxi no está cerca.

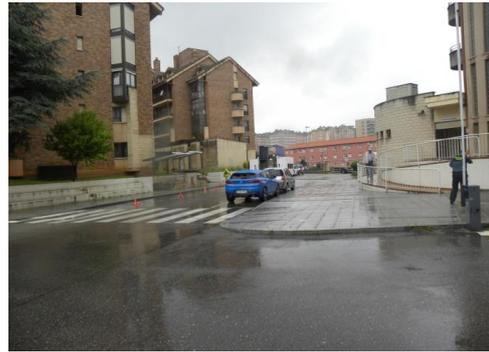
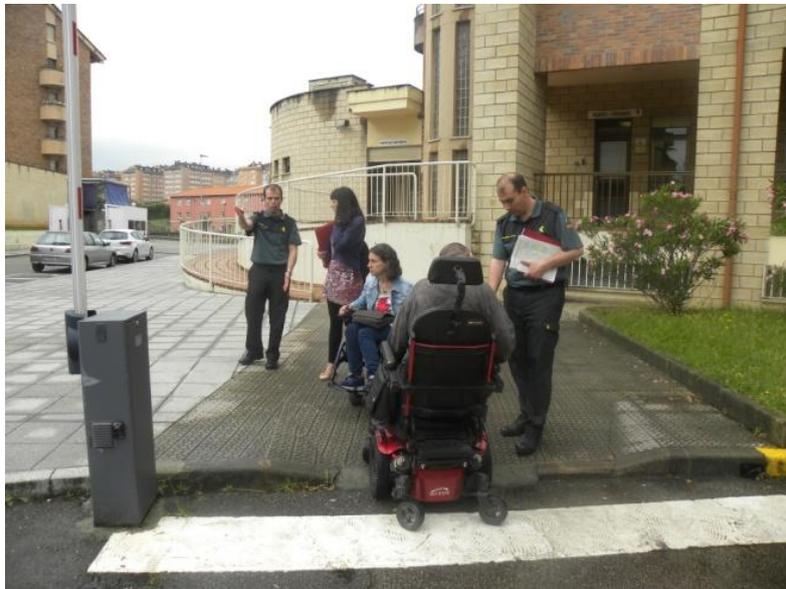
- No hay como tal una plaza de estacionamiento reservado para personas con movilidad reducida, pero no es necesaria: es un espacio donde está controlado el paso de los vehículos y es el personal quien te habilita una zona para aparcar cuando es necesario.
- Itinerario peatonal desde la plaza de estacionamiento a la entrada accesible.

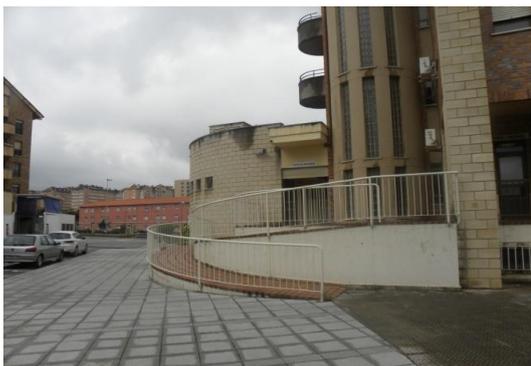
- Está a nivel de acera, con pavimento continuo, duro y estable, antideslizante en seco y en mojado.
- Se accede por una rampa de dos tramos curvos separados por una meseta.
- Rampa accesible en anchura, longitud y pendiente. Con meseta en cambios de dirección y/o tramo recto.

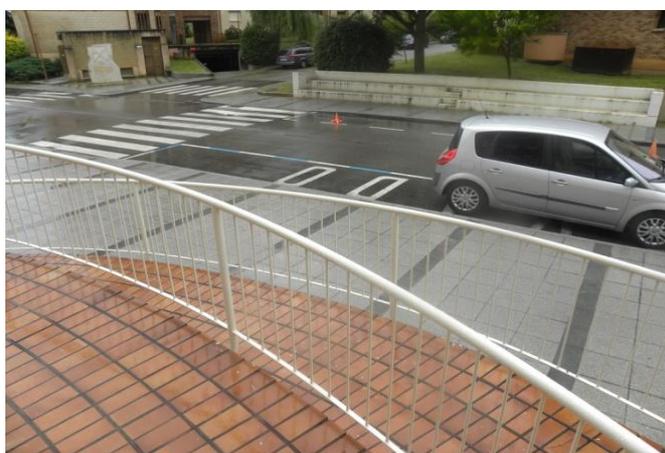
- Pasamanos en la rampa a una altura de 1 metro.

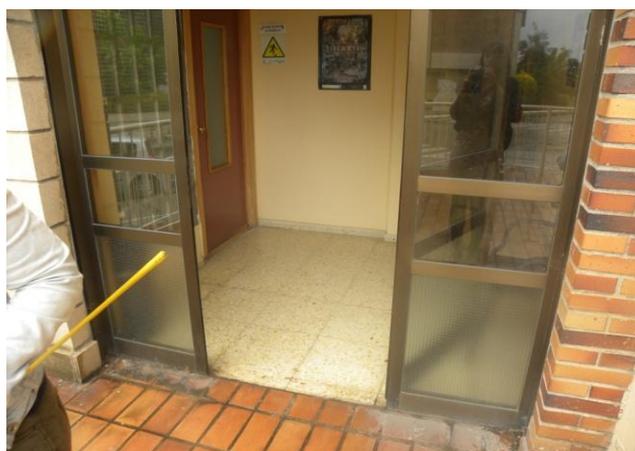
- Anchura accesible, con ancho útil de 0,80 m.
- Puerta con bandas señalizadoras en alto contraste cromático.

- Se puede realizar el giro con silla de ruedas antes y después de la puerta, aunque el espacio es justo.

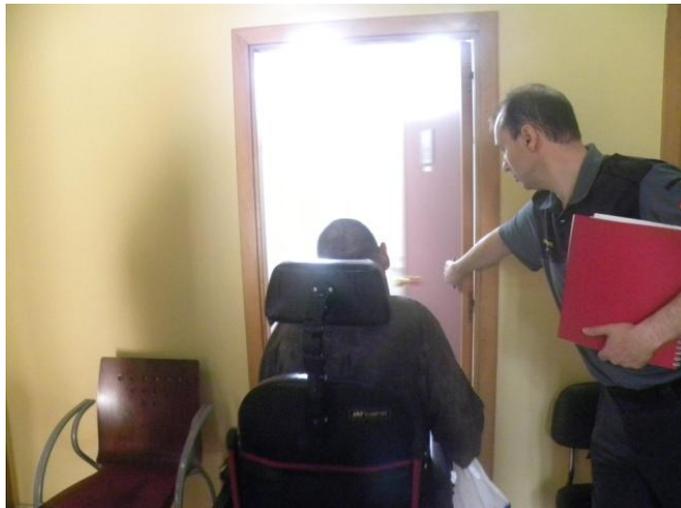
- Espacio practicable. Se puede realizar el giro aunque el espacio es justo. Hay sillas de espera que limitan más el espacio.

- No se dispone de pavimento antideslizante.

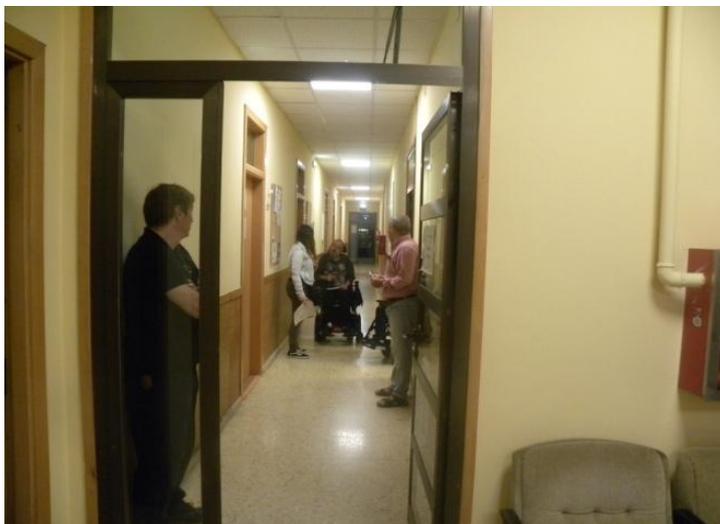
- Accesibles (con anchura entre 1,20-1,40 m). Permiten el giro de una silla de ruedas.

- No se dispone de pavimento antideslizante.

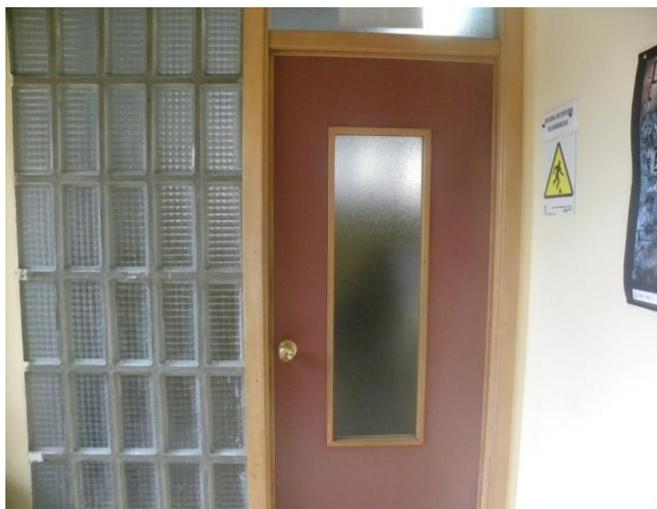
- Anchura accesible (0,80 m)
- El espacio anterior y posterior a las puertas es horizontal y permite inscribir una circunferencia para abrir la puerta con autonomía.
- Apertura suave de las puertas (no pesan).
- Algunas puertas tenían manecillas tipo pomo que resultan inaccesibles.
