Este informe se ha elaborado como Anexo al informe de resultados, conclusiones y propuestas para avanzar en asegurar en nuestra Comunidad el acceso a la justicia de las personas con discapacidad, en condiciones de igualdad de oportunidades y accesibilidad universal, en el marco del **“Análisis de las necesidades y el acceso a la justicia de las personas con discapacidad en la Administración de Justicia en Cantabria”** realizado por **CERMI CANTABRIA** por encargo de la **Consejería de Presidencia y Justicia del Gobierno de Cantabria**.

ANÁLISIS DETALLADO DE LA SITUACIÓN

1. JUZGADOS DE SANTANDER

1.1. JUZGADOS CALLE ALTA

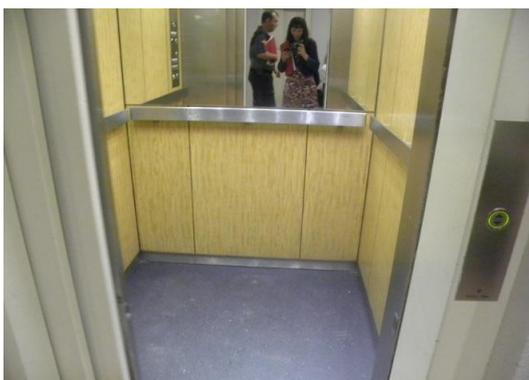
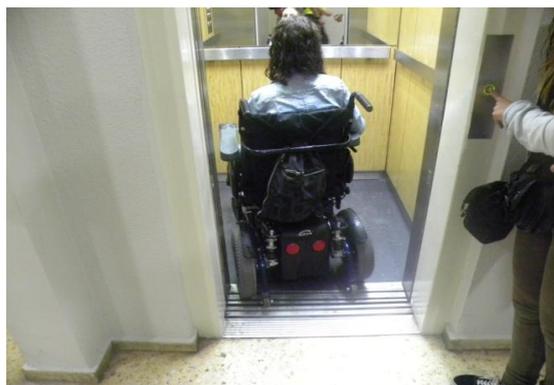
- Puerta de apertura automática. No dispone de antiaprisionamiento.
- Anchura de la puerta y dimensiones accesibles (es obligatorio subir acompañado/a).

- La botonera interior no está centrada ni tiene relieve, ni contraste cromático (pero es necesario subir acompañado)

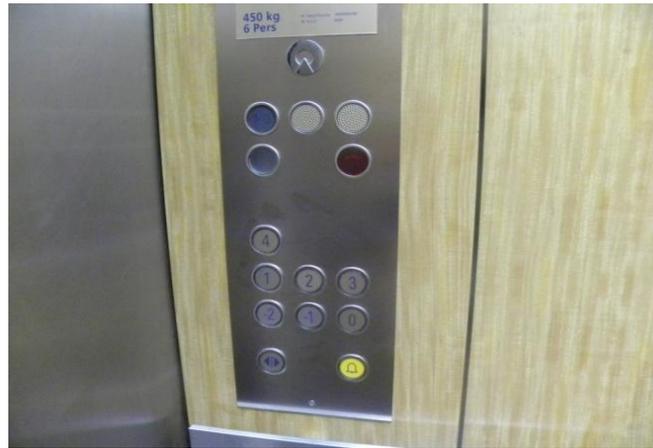
- Pasamanos en la cabina del ascensor
- Espejo en el fondo sólo a media altura. Esto dificulta su uso a una silla de ruedas para salir (de forma autónoma).

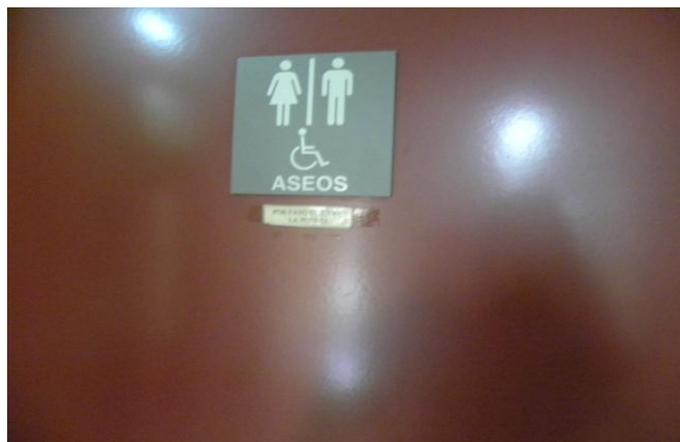
- Se dispone de aseo adaptado a personas con movilidad reducida de uso mixto.

- Anchura practicable: ancho útil 77 cm
- Se abre hacia el interior, al hacer el uso del inodoro la silla de ruedas ocupa el barrido de la puerta, impidiendo su apertura en caso de emergencia.
- Mecanismos de apertura y cierre no accesibles (pomo).

- Colocación a una distancia adecuada de la barra fija del aseo que facilite la transferencia.
- Cambio en la apertura de las puertas de los aseos, o colocación de puertas correderas que permita la apertura fácil y la no obstaculización en caso de accidente.
- Colocación de cancelas seguras y al alcance.
- Sustitución de grifería actual por grifería accesible (monomando).
- Sustitución de dispensador de jabón por un dispensador automático, o en su defecto, colocación de pastilla de jabón.
- Otras propuestas generales recogidas para todos los Juzgados y dependencias de Fuerzas y Cuerpos de Seguridad.

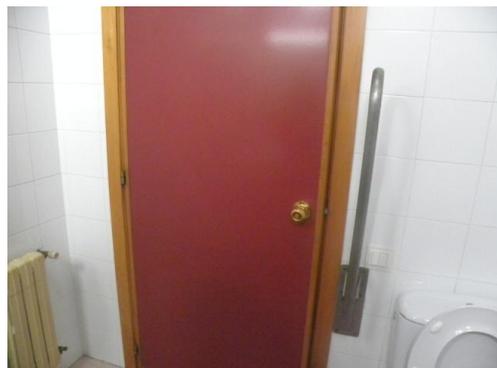
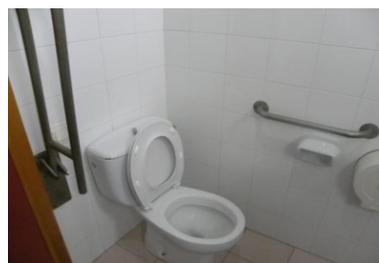
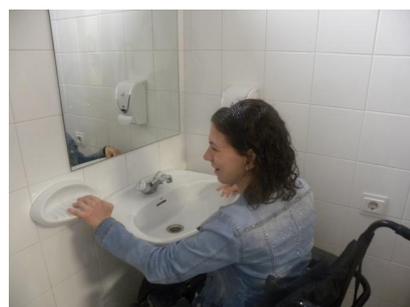
- Acceso lateral al inodoro, con barra abatible a un lado y fija al otro. La barra fija esta demasiado adelantada.
- La altura del inodoro es baja.
- Altura adecuada del lavabo.
- Pavimento antideslizante.

- No dispone de timbre de emergencia.

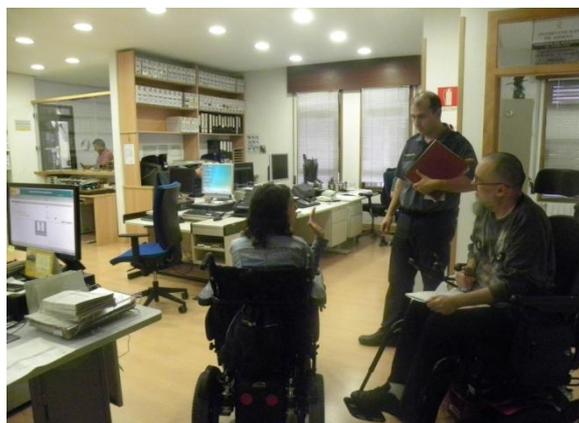
- Espacios amplios (permiten el giro de la silla de ruedas).
- Altura adecuada de las mesas (0,80m) pero sin espacio suficiente para aproximación de silla de ruedas.

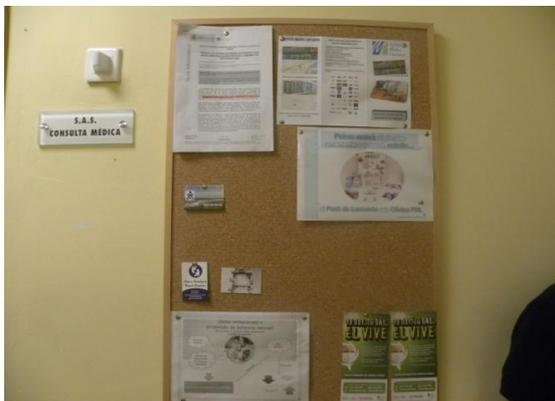
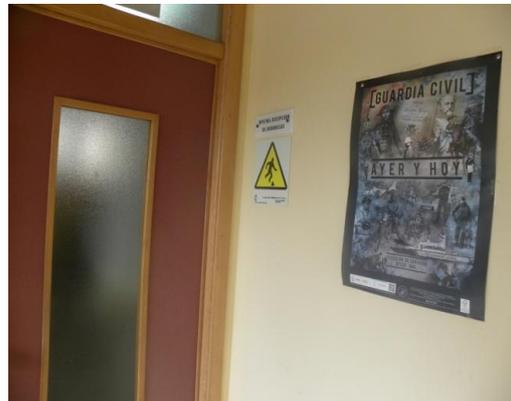
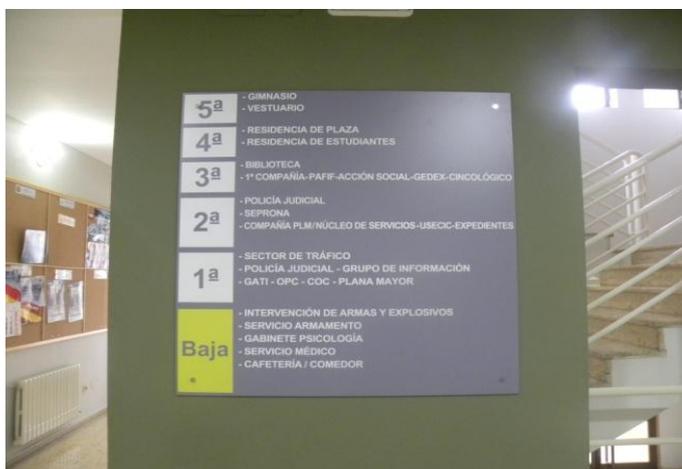
- La poca señalética que encontramos es accesible, pero insuficiente si no se hace uso del servicio de acompañamiento.

- Algunos carteles colocados con mucha altura y letra pequeña.
- No adaptado a lectura fácil y ni personas con discapacidad visual.
- No se dispone de franjas- guía en el pavimento hasta el punto de información o recepción.
- Cartel con información de los servicios en cada planta.

- Una correcta señalización mediante franjas guía y cartelería en general. En este caso no se considera una medida principal a acometer pues la persona va acompañada en todo momento.
- Correcta ubicación en vertical de los textos a disposición del público que deberán estar a una altura comprendida entre 70 y 120cm para que puedan ser leídos por una persona en silla de ruedas.
- Instalación de un suelo antideslizante, o en su defecto, colocación de felpudos, alfombras o cubre paraguas para evitar el deslizamiento en caso de que el suelo esté mojado.
- Sistema de apertura y cierre recomendable en puertas interiores de despachos, oficinas, aseos, etc., de manecilla de fácil agarre
